Asbestinventarisatietest

Middelloopstraat 12, 9690 Kluisbergen

Attestnummer : 20240129-000220.000
Uitgegeven op : 29.01.2024
Geldig tot : 29.01.2029

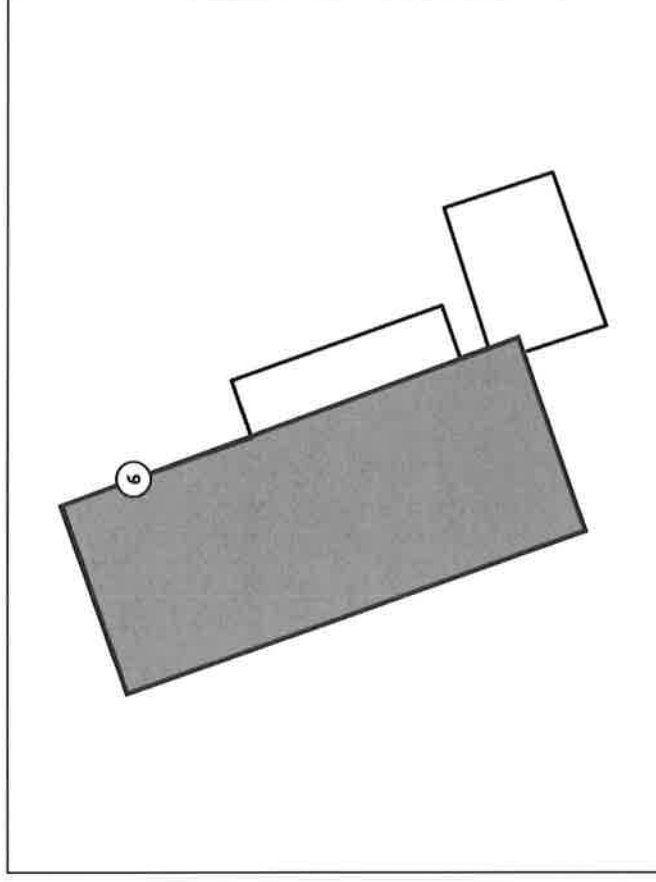
Plan 1.1: garage

Beschrijving	Type	Actie
6. Asbestcement, leien dak, garage & werkplaats	Asbestmateriaal	Dringend verwijderen

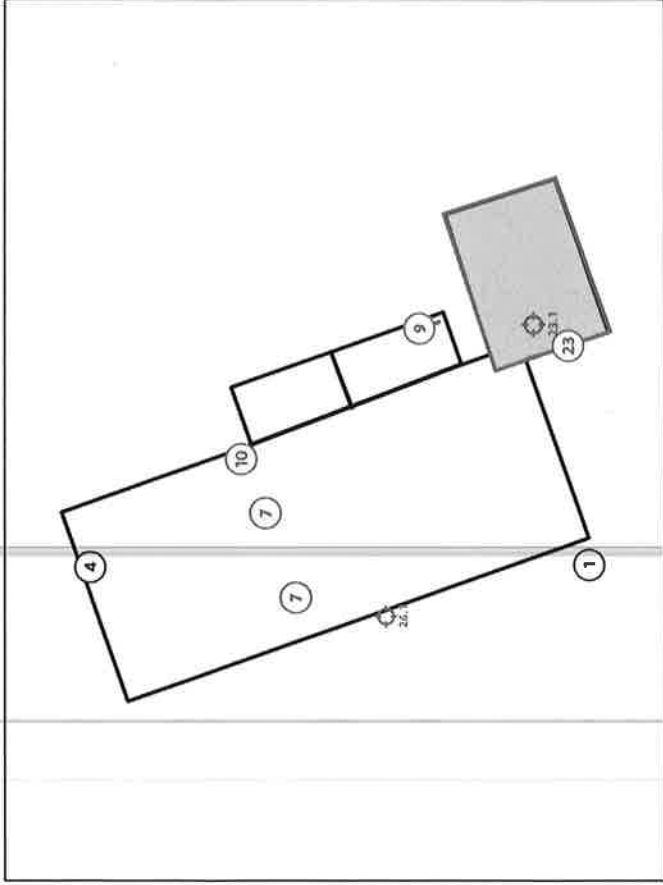
Plan 1.2: garage

Beschrijving	Type	Actie
1. Stuk asbestcement golfplaat	Asbestmateriaal	Dringend verwijderen
4. Resten asbestcement leien	Asbestmateriaal	Dringend verwijderen
7. Bakeliet stopcontacten & schakelaars in de garage	Asbestmateriaal	Verwijderen
9. Losse asbestcement golfplaten	Asbestmateriaal	Verwijderen
10. Bakeliet zekeringkast in de garage	Asbestmateriaal	Verwijderen
23. Onderdak platen dak werkplaats	Geen asbest

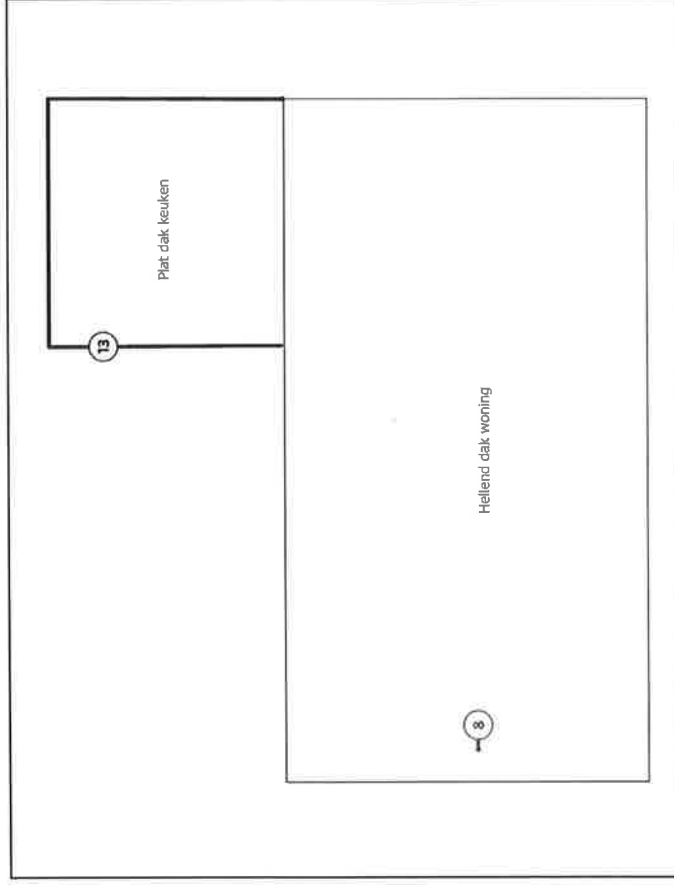
Plan 2.7: plan daken woning

Beschrijving	Type	Actie
8. Asbestcement rookgaskanaal	Asbestmateriaal	Verwijderen
13. Dekstenen niet asbesthoudend	Advies

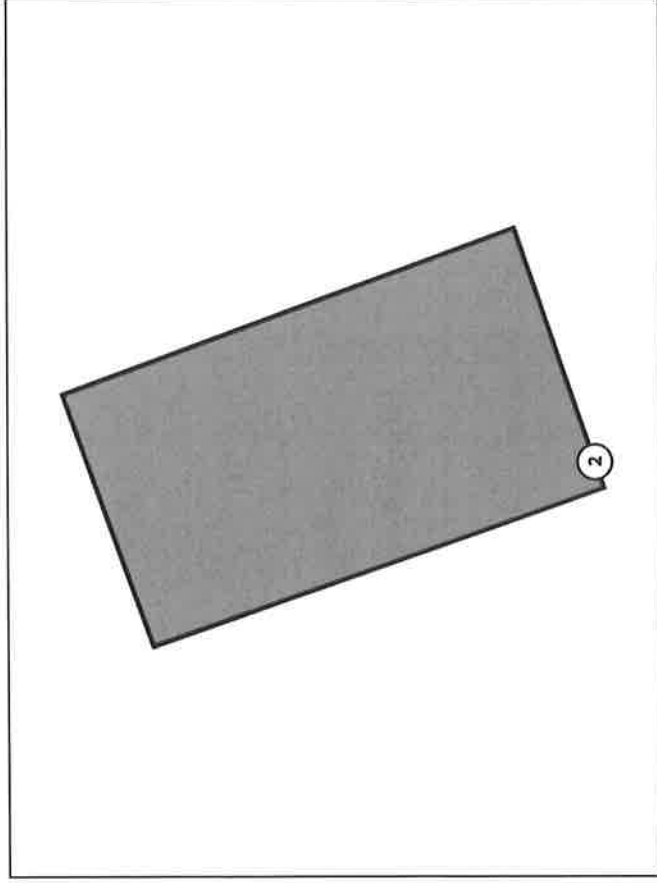
Plan 3.1: Loods straatzijde

Beschrijving	Type	Actie
2. Asbestcement: golfplaten dak loods straatzijde	Asbestmateriaal	Dringend verwijderen

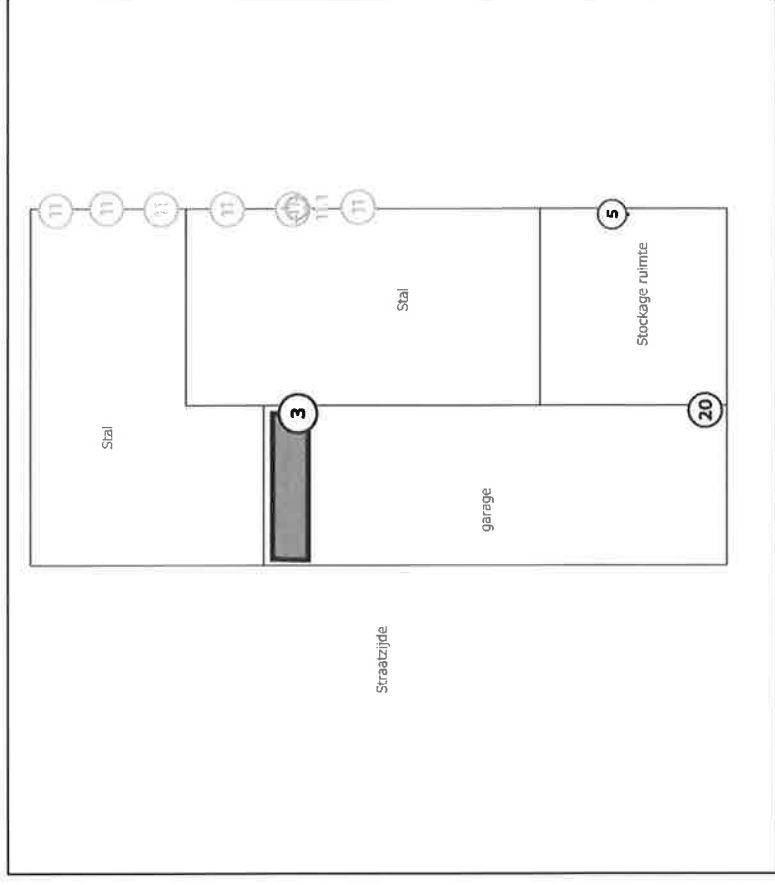
Plan 3.2: grondplan loods straatzijde

Beschrijving	Type	Actie
3. Kapotte asbestcement golfplaat	Asbestmateriaal	Dringend verwijderen
5. Asbestcement: leien loods straatzijde	Asbestmateriaal	Dringend verwijderen
11. Verlichting gaten gevel loods straatkant	Asbestmateriaal	Zorgvuldig behandelen
11.1 Code: Staal 5 buis verlichting	Puntmonster	-

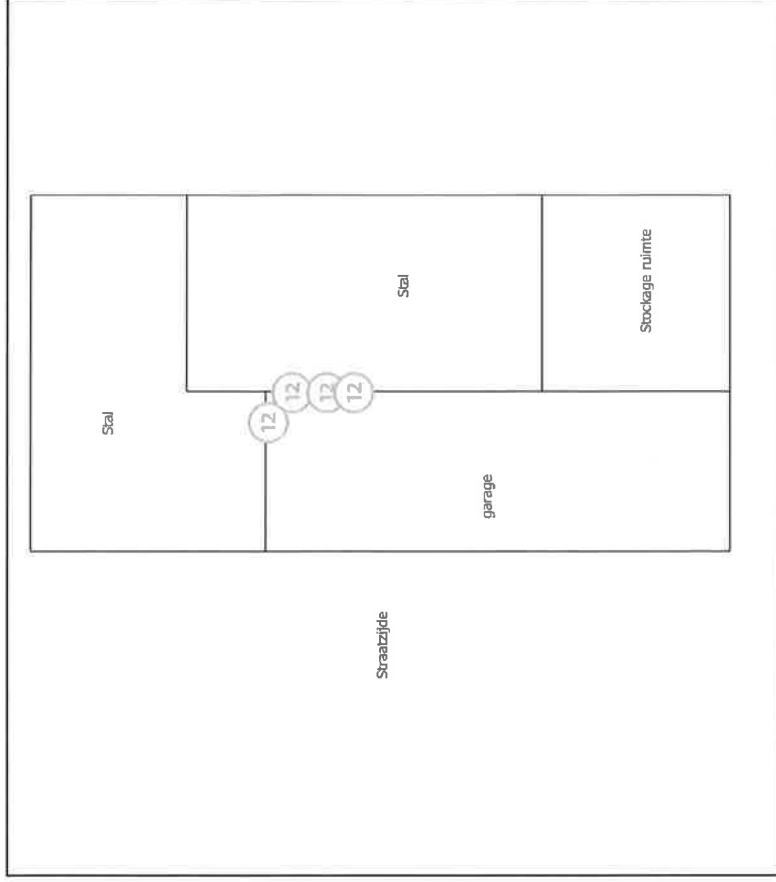
Plan 3.3: grondplan loods straatzijde

Beschrijving	Type	Actie
12. Verlichting gaten muur loods	Asbestmateriaal	Zoigvuldig beheren

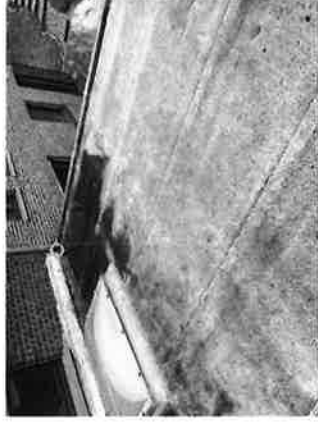
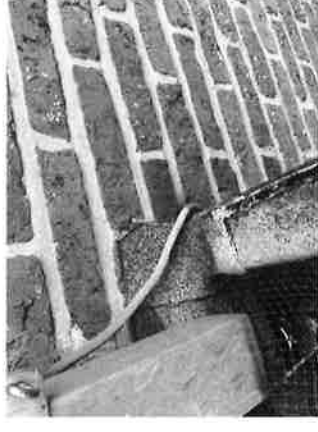
Fiche 22: Roofing plat dak keuken

Geen asbest

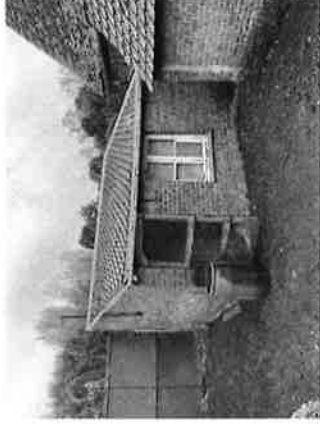
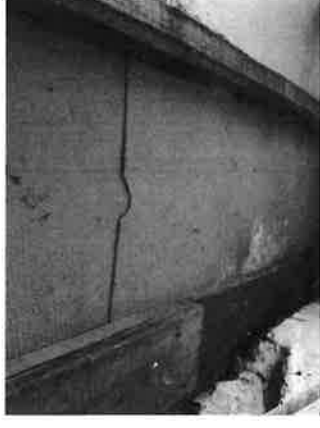
Fiche 23: Onderdak platen dak werkplaats

Geen asbest

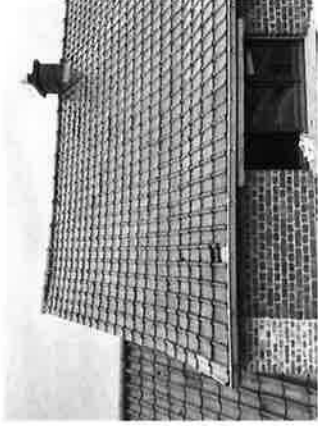
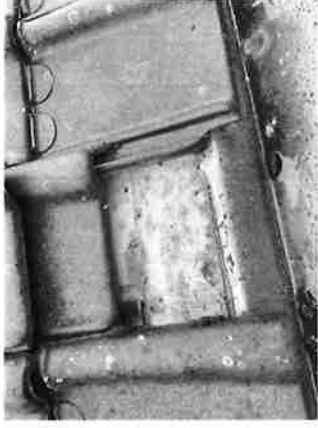
Fiche 24: Onderdak platen dak woning

Geen asbest

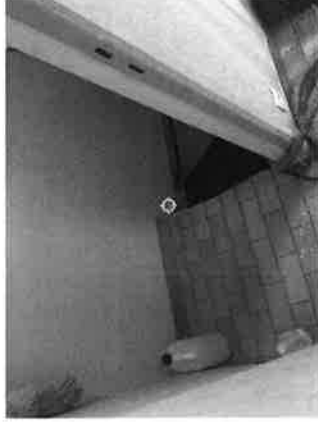
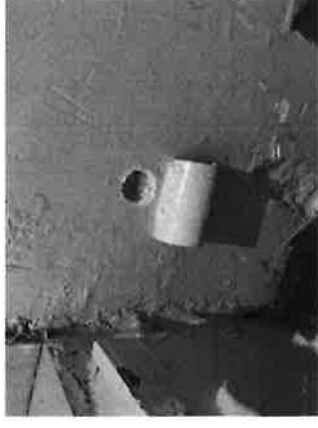
Fiche 25: Pleisterwerk muren

Geen asbest

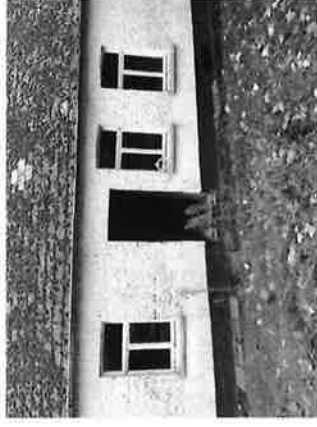
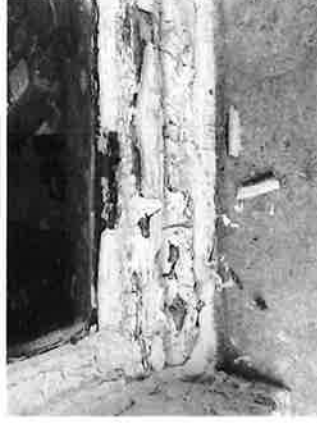
Fiche 26: Mastiek houten ramen

Geen asbest
