Asbestinventarisatetest

Welvaartstraat 29, 2000 Antwerpen

Attestnummer : 20230423-000166.000

Uitgegeven op : 23.04.2023

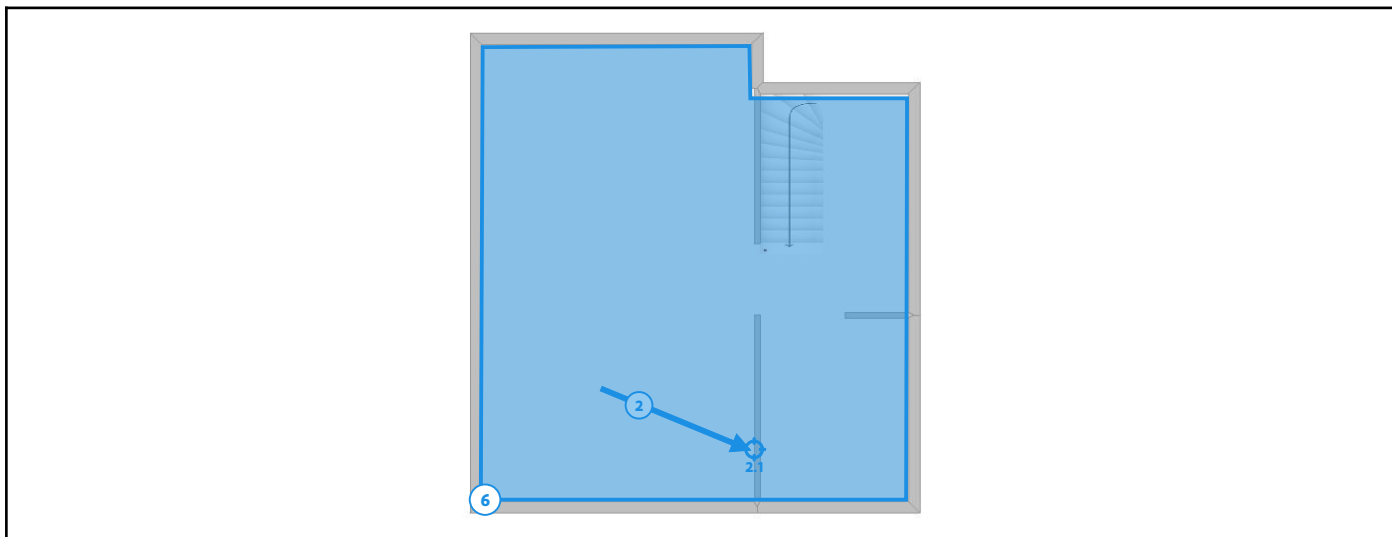
Plan 1.1: Grondplan kelder

Beschrijving	Type	Actie
2. koord mantel elektriciteitskabel	Geen asbest	-
2.1 Code: ID2	Puntmonster	-
6. Pleisterwerk plafond kelder	Geen asbest	-

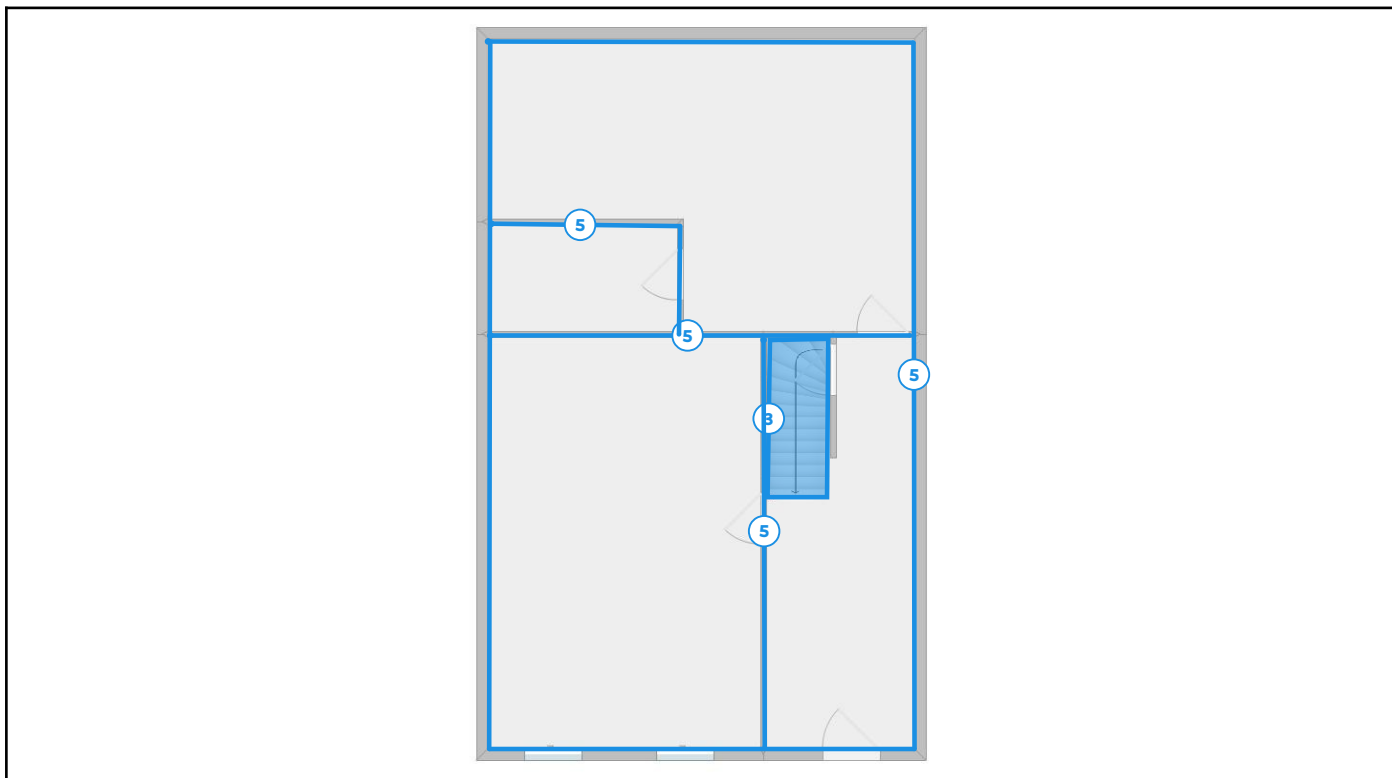
Plan 1.2: Grondplan gelijkvloer

Beschrijving	Type	Actie
3. Vloerzeil	Geen asbest	-
5. Algemene pleisterwerk	Geen asbest	-

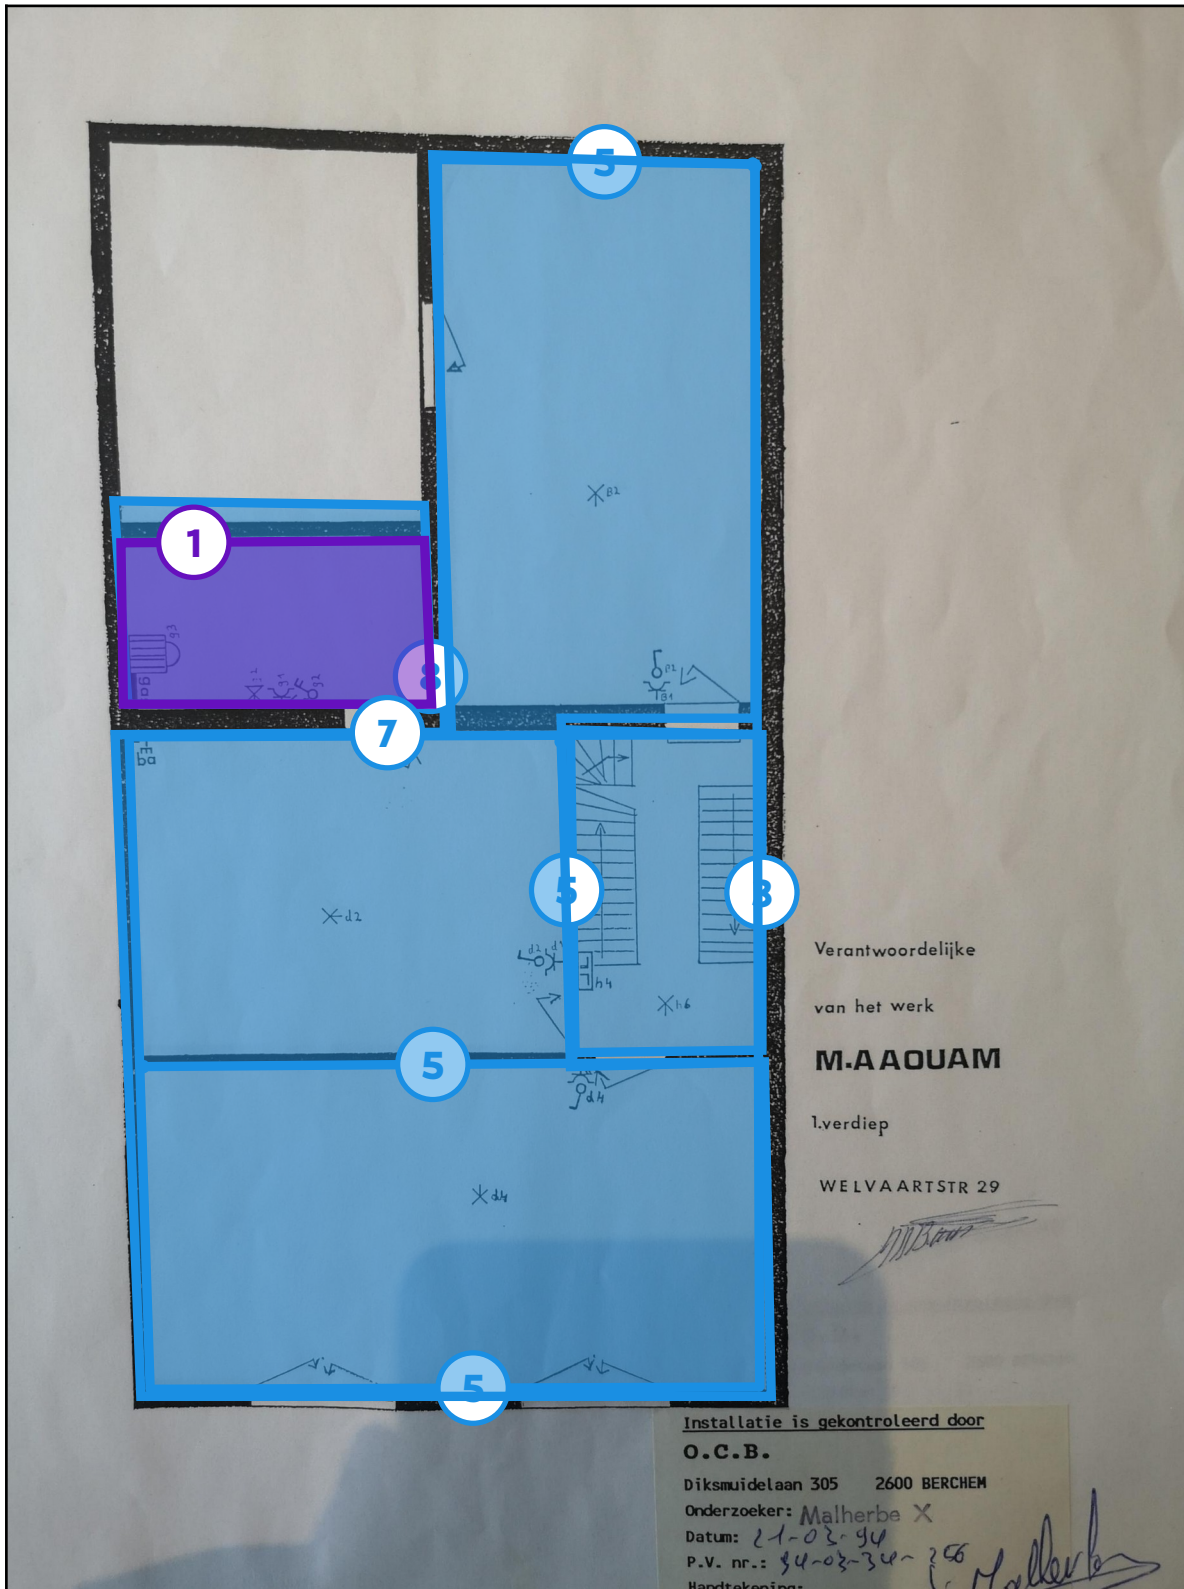
Plan 1.3: Grondplan eerste verdieping

1. Tegellijm	Advies	-
3. Vloerzeil	Geen asbest	-
5. Algemene pleisterwerk	Geen asbest	-
7. Houten vloer	Geen asbest	-
8. Golfplaten	Geen asbest	-

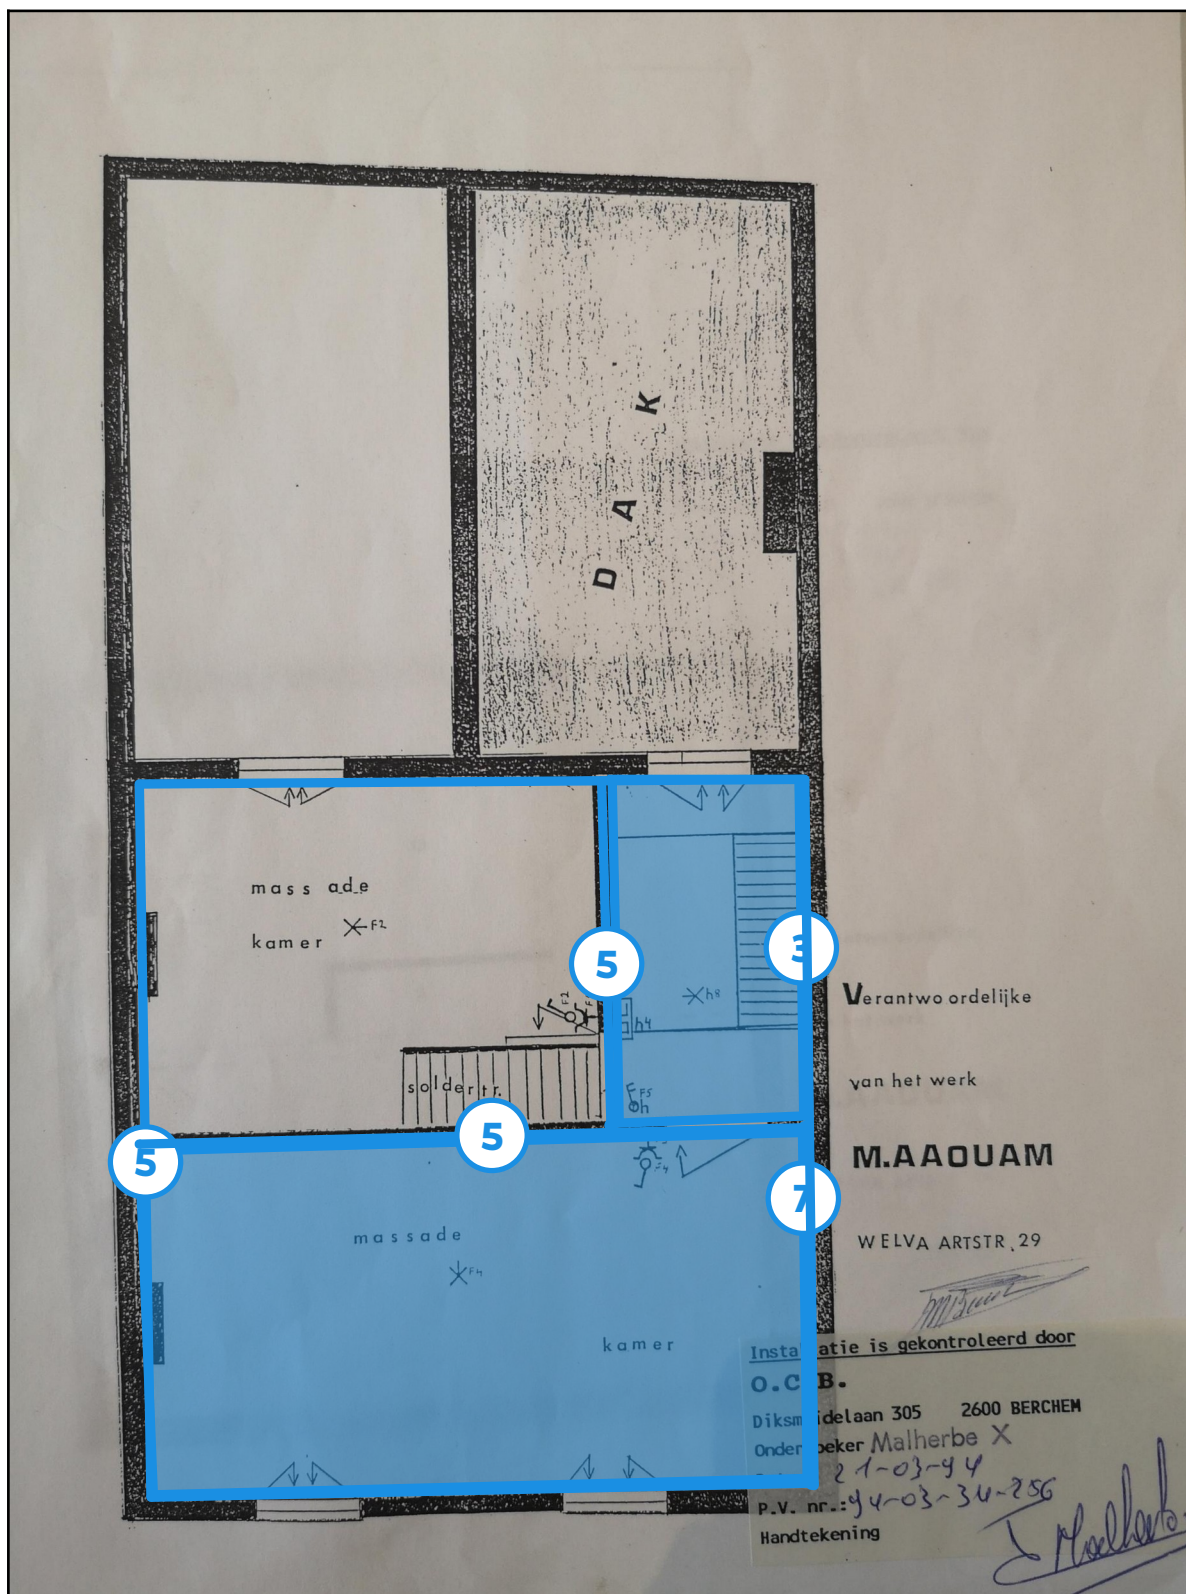
Plan 1.5: Grondplan derde verdiep

3. Vloerzeil	Geen asbest	-
5. Algemene pleisterwerk	Geen asbest	-
7. Houten vloer	Geen asbest	-
