# Asbestinventarisatetest

Joseph Wuytslaan 20/202, 2100 Antwerpen

Attestnummer : 20240726-000184.000

Uitgegeven op : 26.07.2024

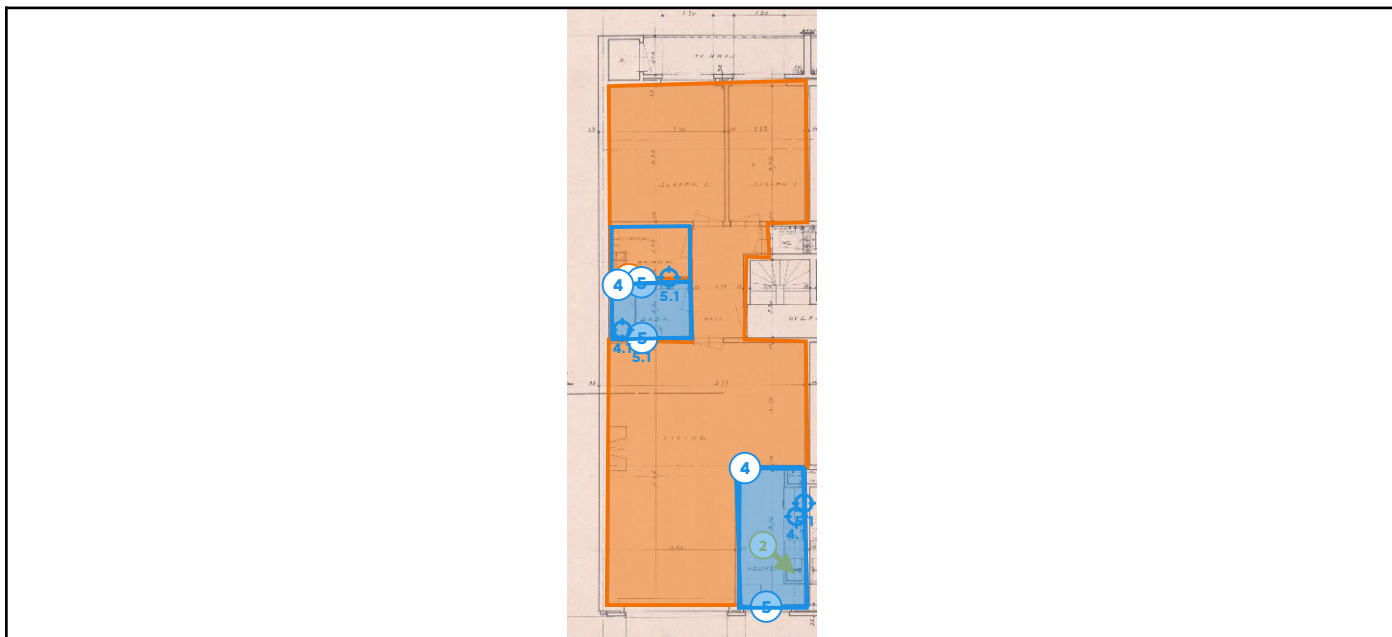
## Plan 1.1: Appartement +2

Beschrijving	Type	Actie
1. Vloerzeil	Asbestmateriaal	Verwijderen
2. Coating lavabo	Asbestmateriaal	Zorgvuldig beheren
4. Pleisterwerk plafond	Geen asbest	-
4.1 Code: 2. Pleisterwerk plafond	Mengmonster	-
5. Pleisterwerk muren	Geen asbest	-
5.1 Code: 1. Pleisterwerk muren	Mengmonster	-

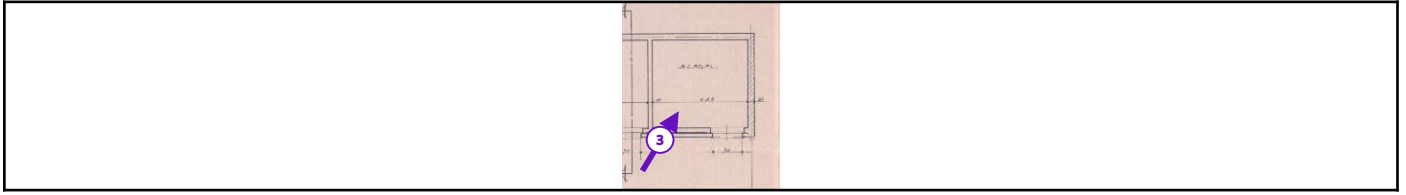
## Plan 2.1: Garagebox

Beschrijving	Type	Actie
3. Garage	Advies	-
