# Asbestinventarisatetest

Griffier Schobbenslaan 16, 2140 Antwerpen

Attestnummer : 20250730-000258.000

Uitgegeven op : 30.07.2025

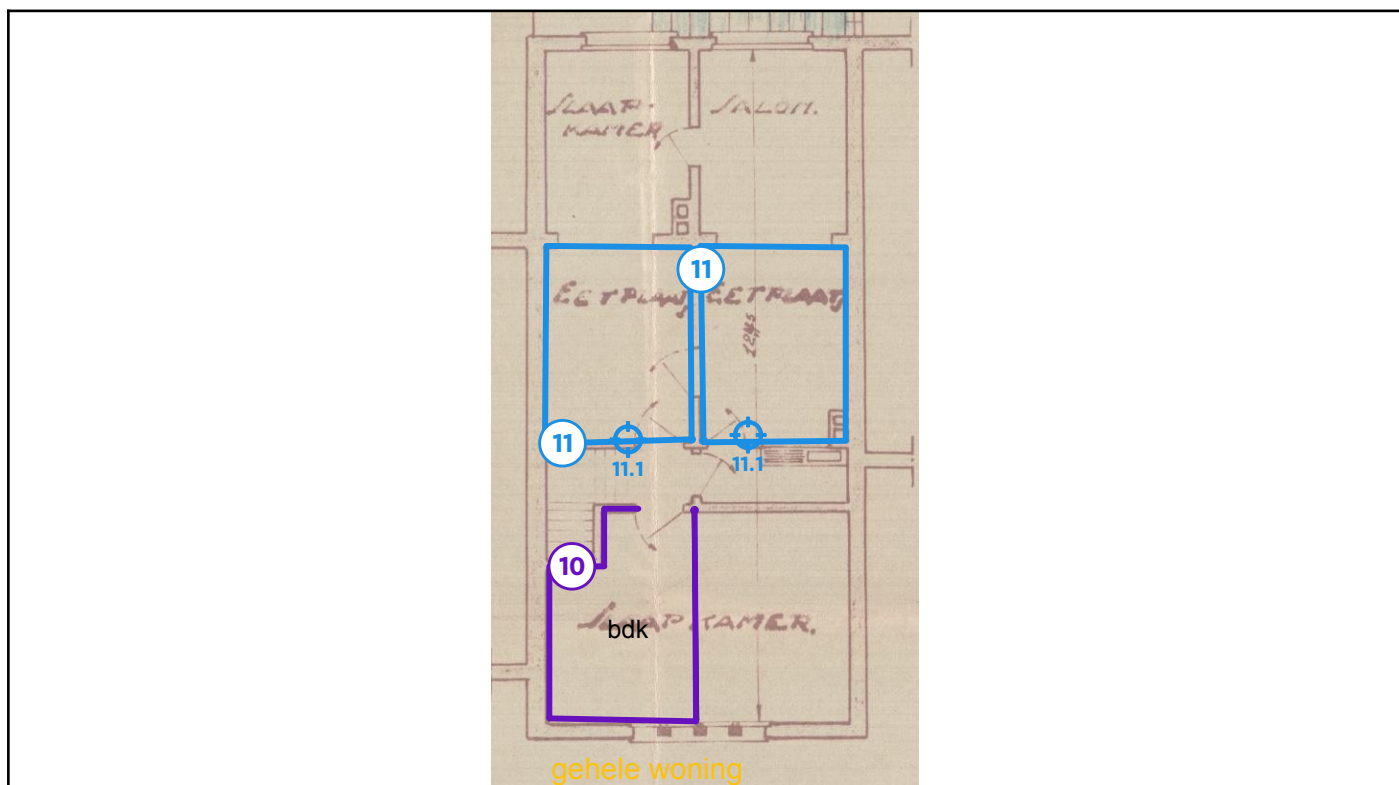
## Plan 1.3: Verdieping +1

Beschrijving	Type	Actie
7. Plafonds	Advies	-
10. Beplatingen muur	Advies	-
11. Pleisterwerk muren	Geen asbest	-
11.1 Code: #1 Pleisterwerk muren	Mengmonster	-

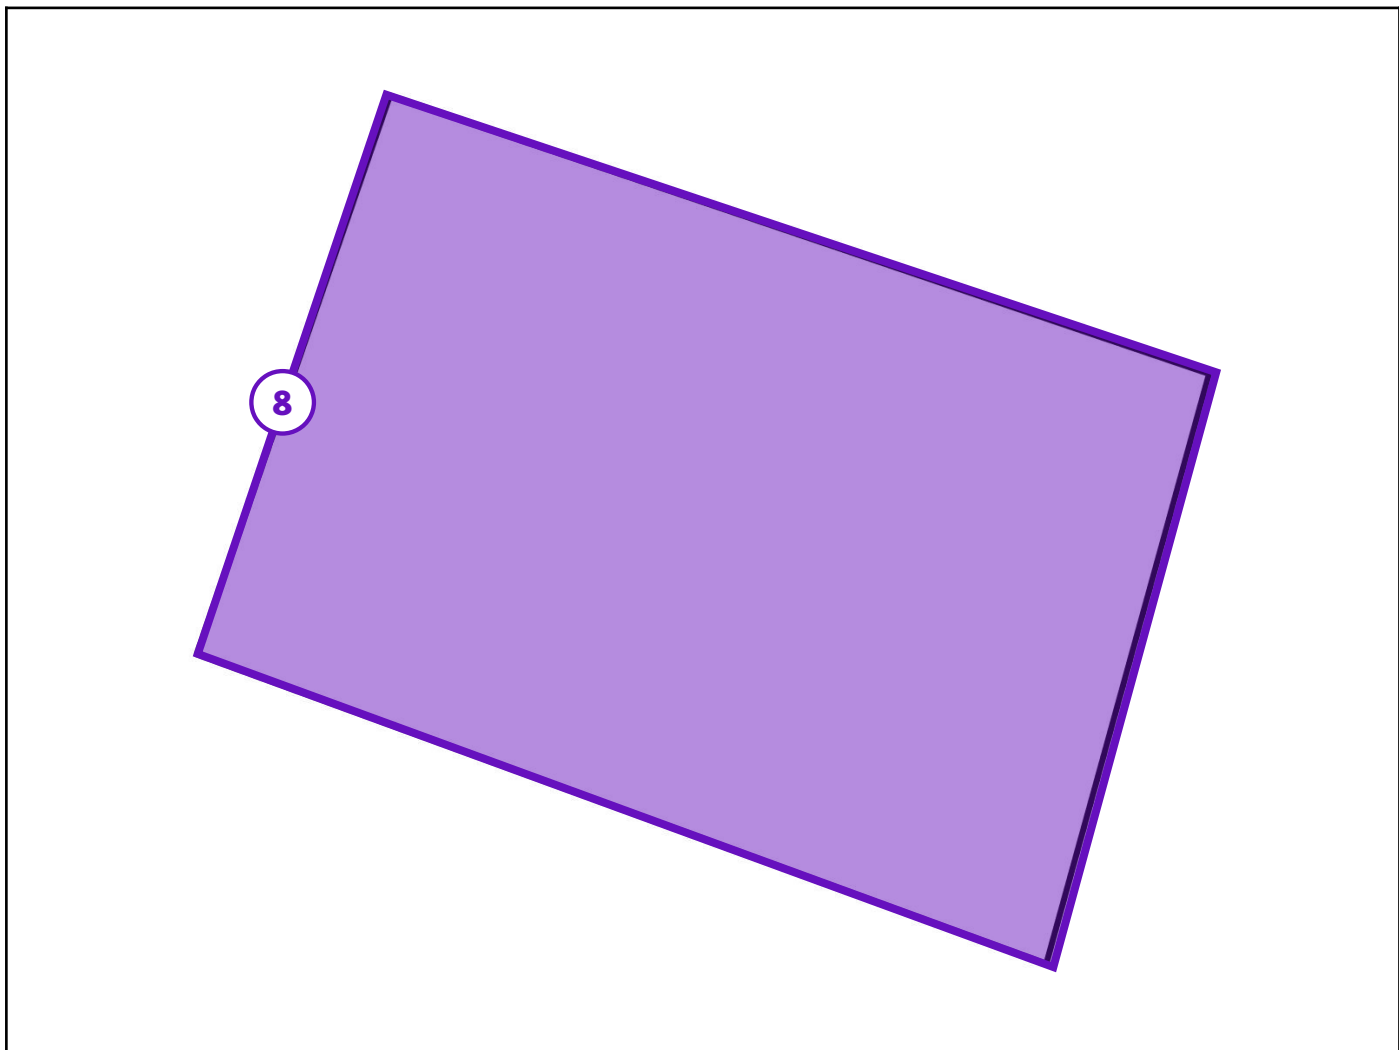
## Plan 4.1: Tuinhuis plan

Beschrijving	Type	Actie
8. Tuinhuis	Advies	-
