Asbestinventarisatetest

Wolffaertshoflaan 14, 2630 Aartselaar

Attestnummer : 20231208-000118.000

Uitgegeven op : 08.12.2023

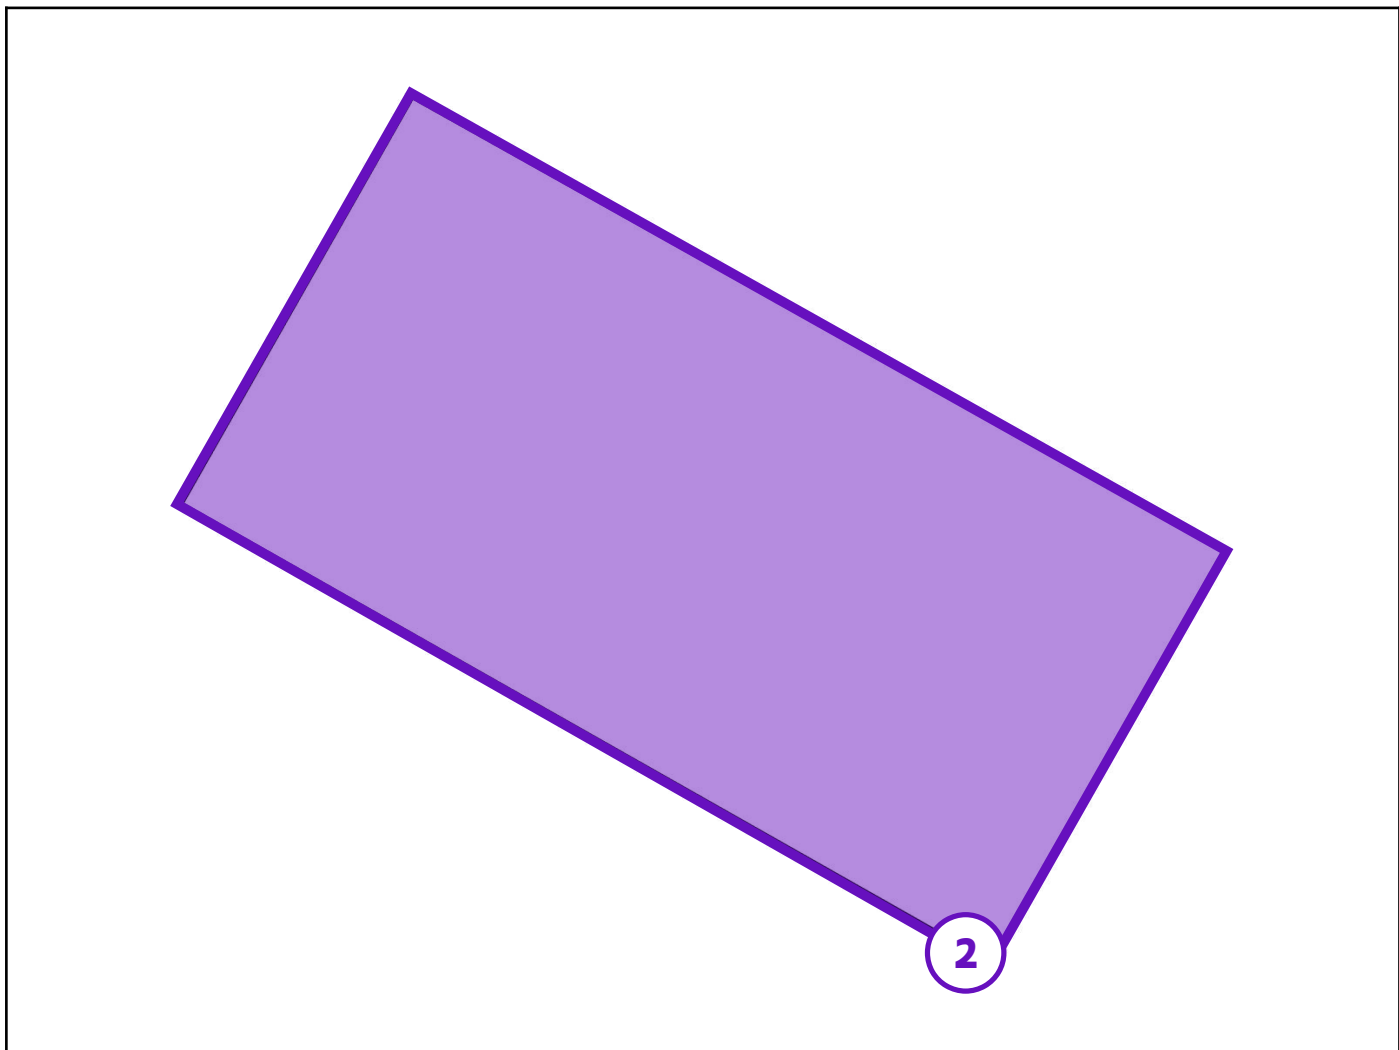
Plan 1.1: Hoofdgebouw plan

Beschrijving	Type	Actie
2. Roofing plat dak	Beperking	-

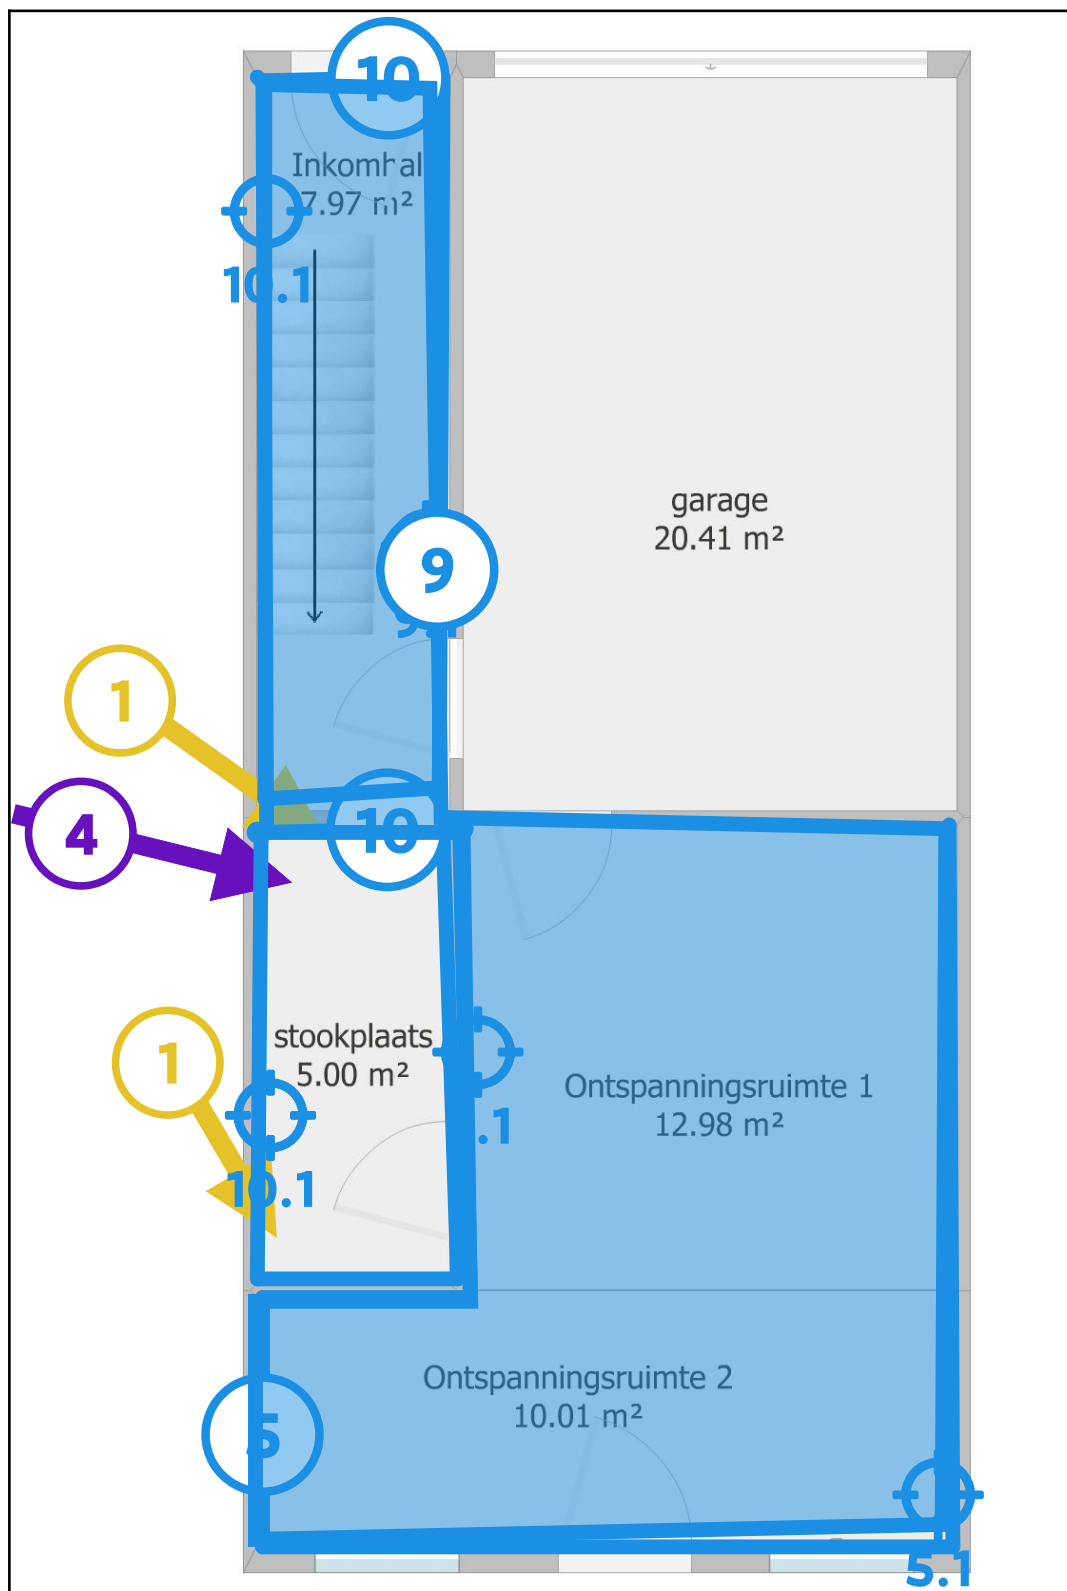
Plan 1.2: Plan V0

1. Bakelieten electriciteitsinfrastructuur	Asbestmateriaal	Zorgvuldig beheren
4. Verwarmingsketel	Advies	-
5. Crepi pleister binnenwand	Geen asbest	-
5.1 Code: 2023-103-AW14P03	Mengmonster	-
9. Pleister plafond	Geen asbest	-
9.1 Code: 2023-103-AW14P02	Mengmonster	-
10. Pleister muren	Geen asbest	-
10.1 Code: 2023-103-AW14P01	Mengmonster	-

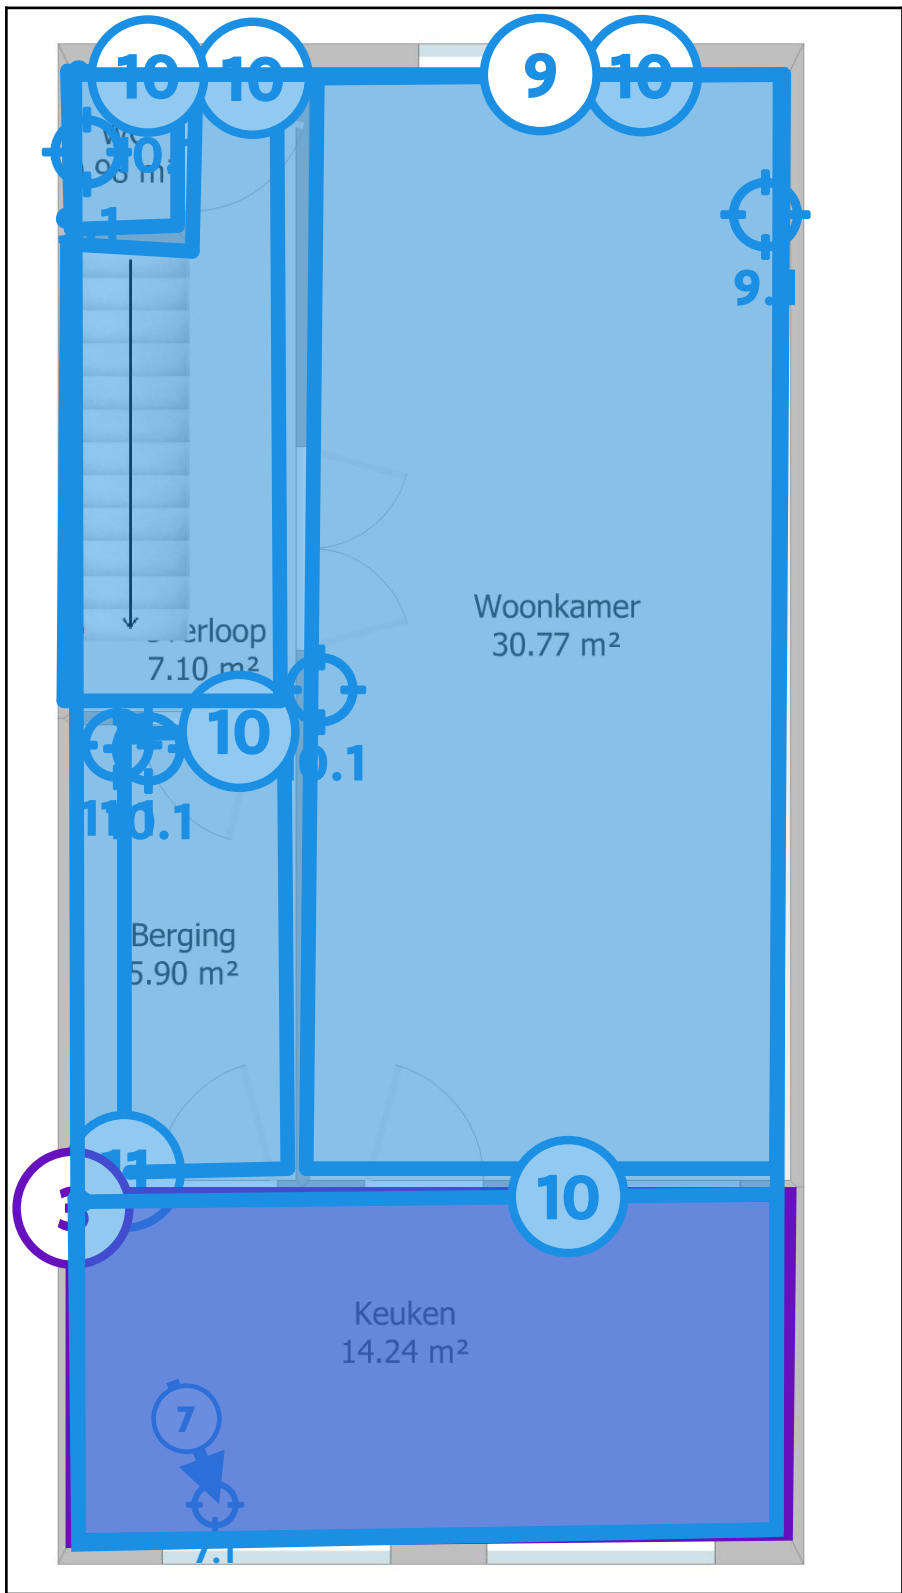
Plan 1.3: Plan V1

3. Materiaal achter voorzetplaten plafond keuken	Advies	-
7. Ontdreuningsplaat	Geen asbest	-
7.1 Code: 2023-103-AW14P07	Puntmonster	-
9. Pleister plafond	Geen asbest	-
9.1 Code: 2023-103-AW14P02	Mengmonster	-
10. Pleister muren	Geen asbest	-
10.1 Code: 2023-103-AW14P01	Mengmonster	-
11. Gips platen	Geen asbest	-
11.1 Code: 2023-103-AW14P04	Puntmonster	-

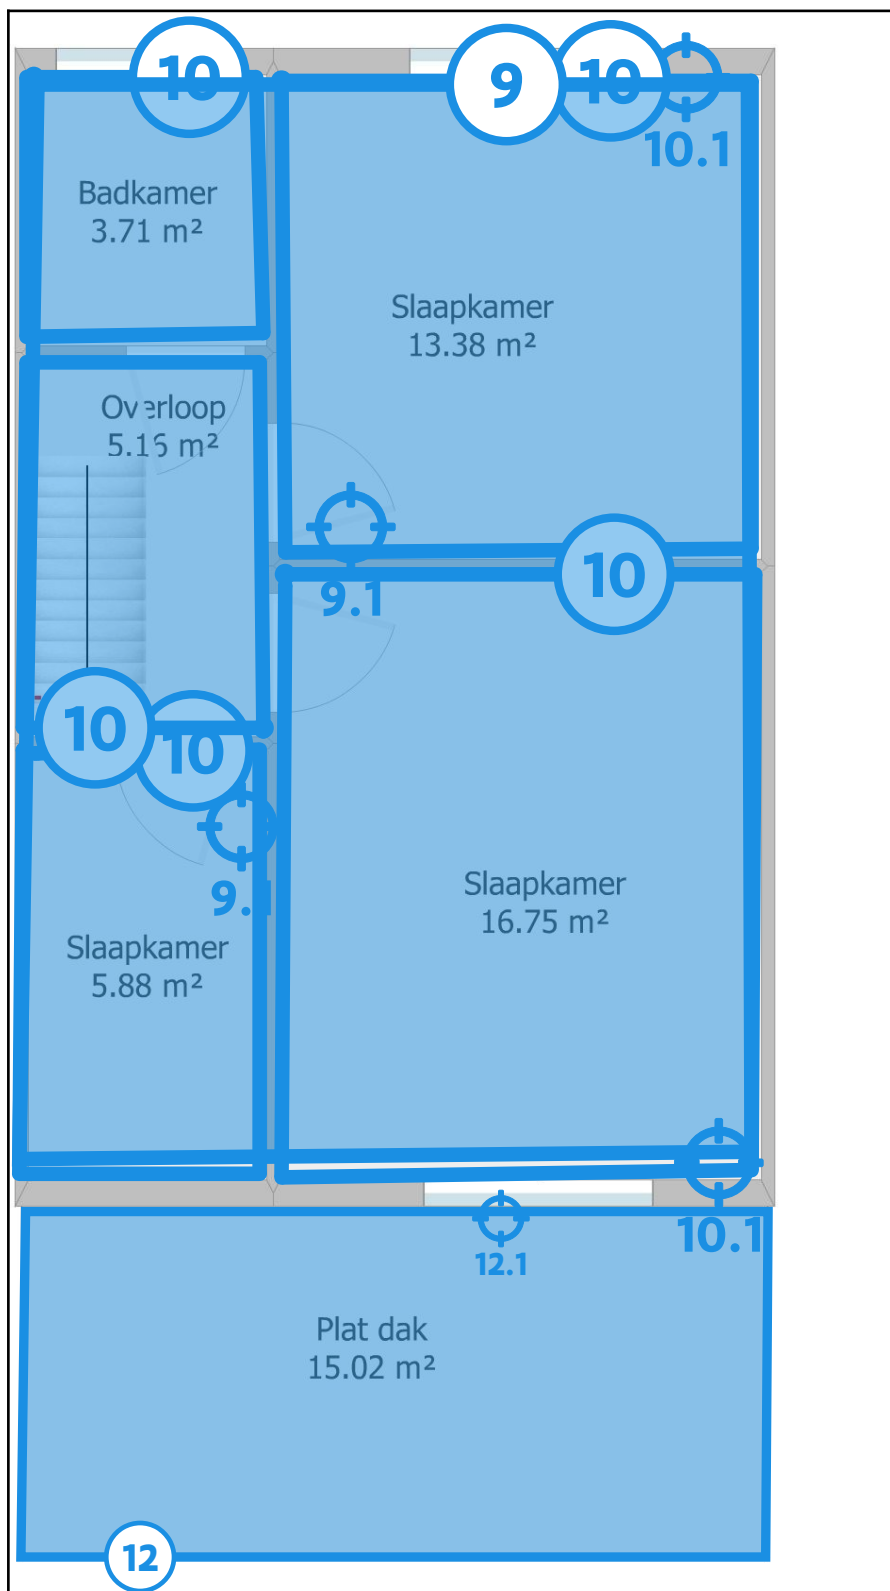
Plan 1.4: Plan V2

9. Pleister plafond	Geen asbest	-
9.1 Code: 2023-103-AW14P02	Mengmonster	-
10. Pleister muren	Geen asbest	-
10.1 Code: 2023-103-AW14P01	Mengmonster	-
12. Roofing plat dak boven keuken	Geen asbest	-
12.1 Code: 2023-103-AW14P05	Puntmonster	-

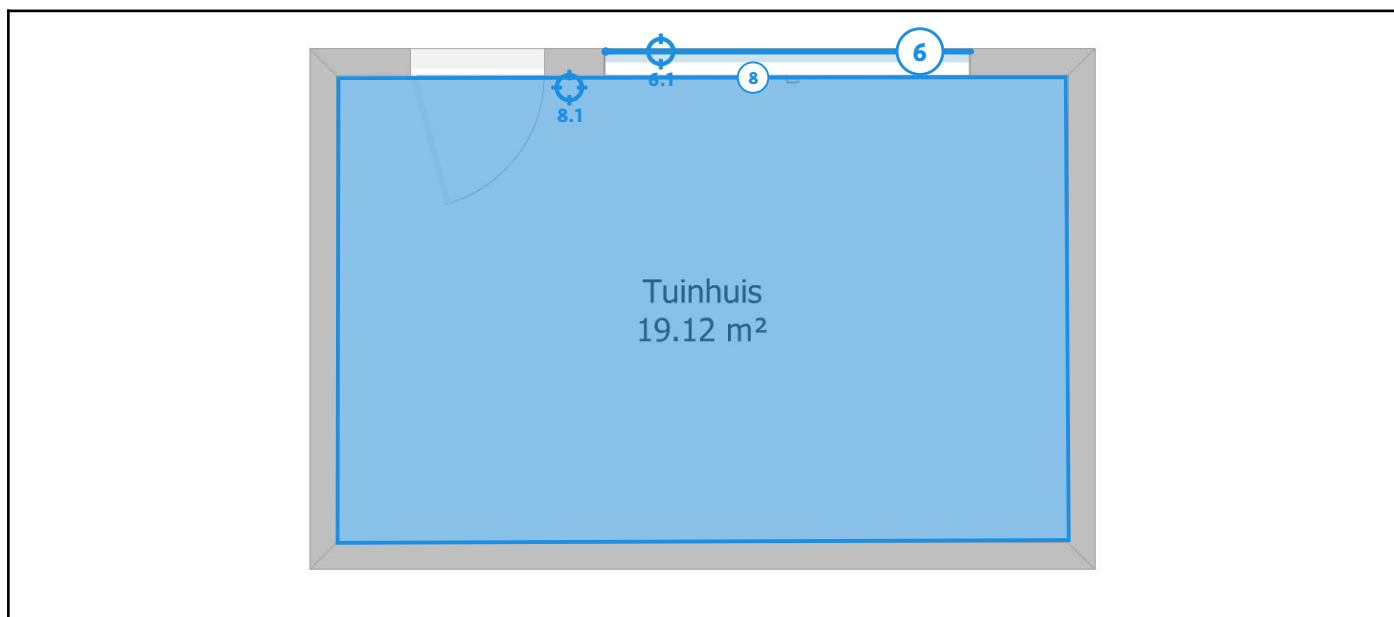
Plan 2.1: Plan tuinhuis

Beschrijving	Type	Actie
6. Bruine mastiek schrijnwerk-glas	Geen asbest	-
6.1 Code: 2023-103-AW14P08	Puntmonster	-
8. Roofing plat dak Tuinhuis	Geen asbest	-
8.1 Code: 2023-103-AW14P06	Puntmonster	-
