# Asbestinventarisatetest

Koekhoven 29, 2310 Rijkevorsel

Attestnummer : 20240503-000229.000

Uitgegeven op : 03.05.2024

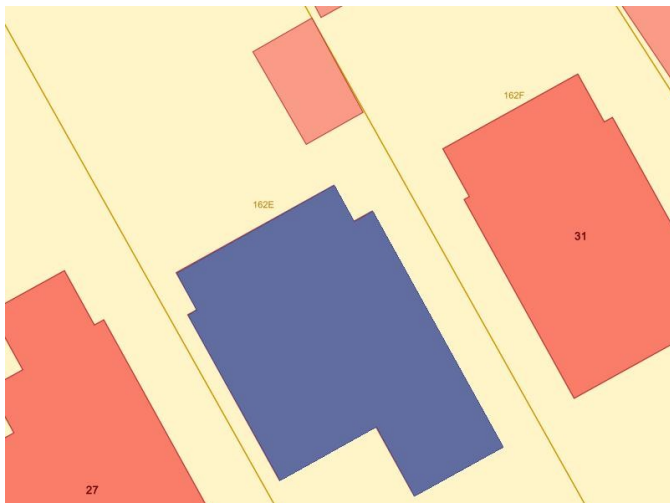
## Zone 1: Hoofdgebouw

**1 Asbestmateriaal**

- Eenvoudige handelingen: mag via doe-het-zelf of door werknemer(s) met opleidingsattest eenvoudige handelingen  
Het is aangewezen het vinylzeil te laten verwijderen door een erkend asbestverwijderaar. Temeer indien het vloerzeil verlijmd zit aan de ondergrond. Let er op dat bij het verwijderen steeds de nodige persoonlijke beschermingsmiddelen worden gebruikt (FFP3 masker, handschoenen, etc). Bevochtigen en besprenkelen zorgt voor vermindering van de vezelvrijgave.

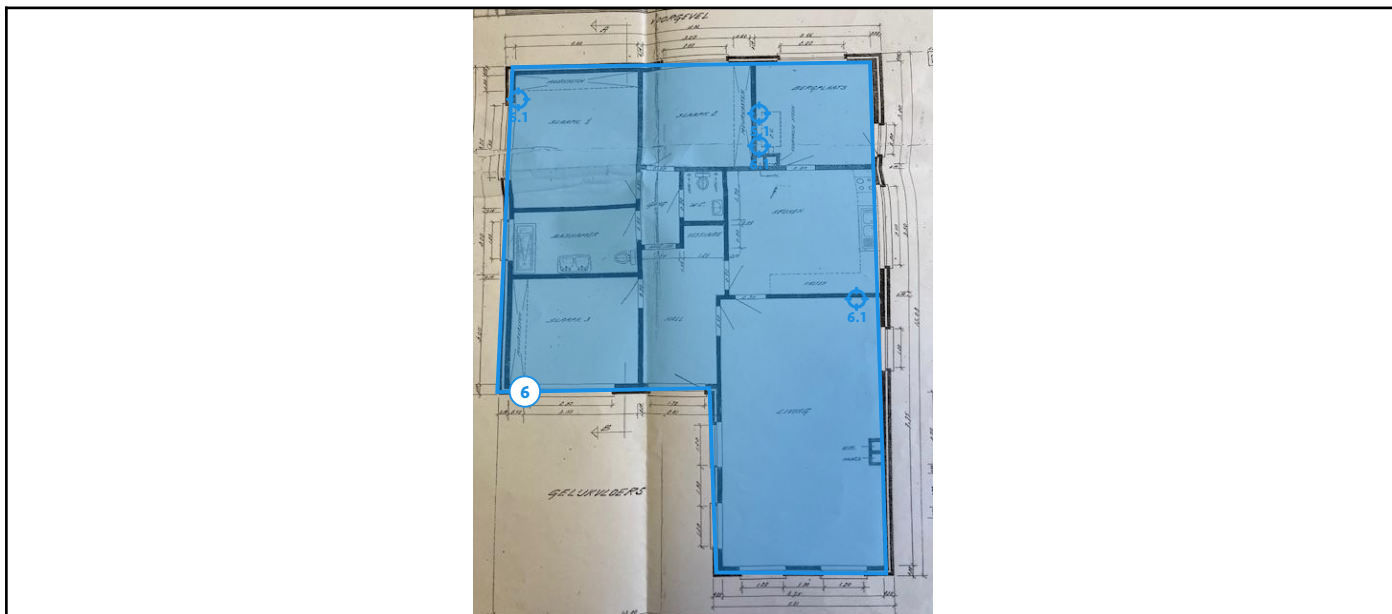
## Plan 1.1: Plan a gelijkvloers

Beschrijving	Type	Actie
5. Pleisterwerk Plafond	Geen asbest	-
5.1 Code: 000000341530	Puntmonster	-
6. Pleisterwerk muren	Geen asbest	-
6.1 Code: 000000341547	Mengmonster	-

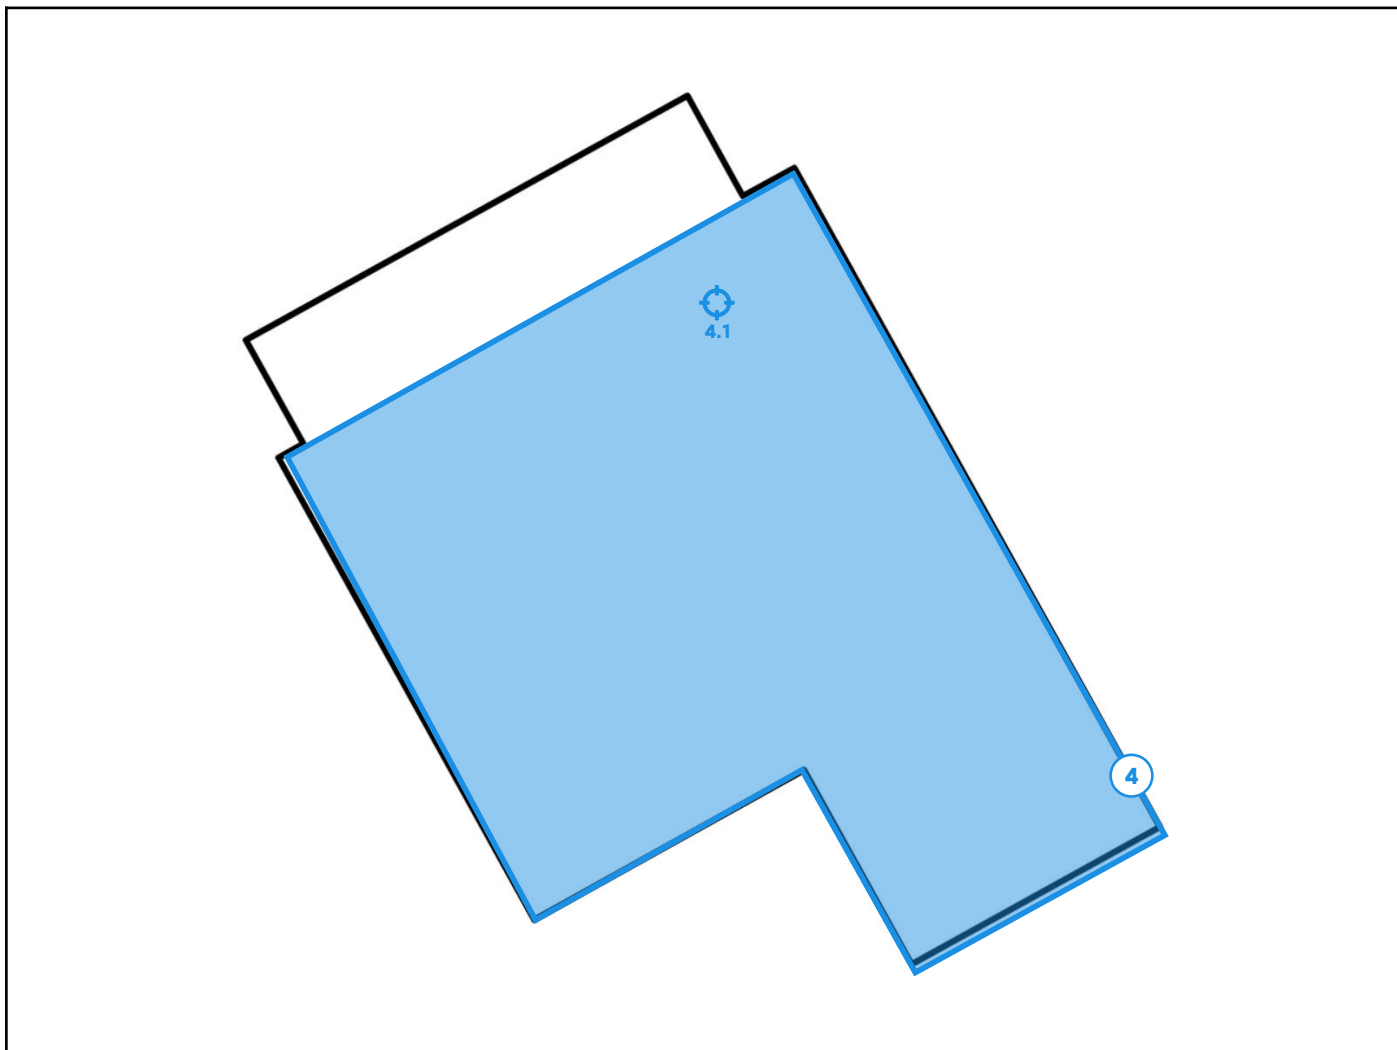
## Plan 1.3: Plan zolder

Beschrijving	Type	Actie
4. Onderdak	Geen asbest	-
4.1 Code: 000000341523	Puntmonster	-

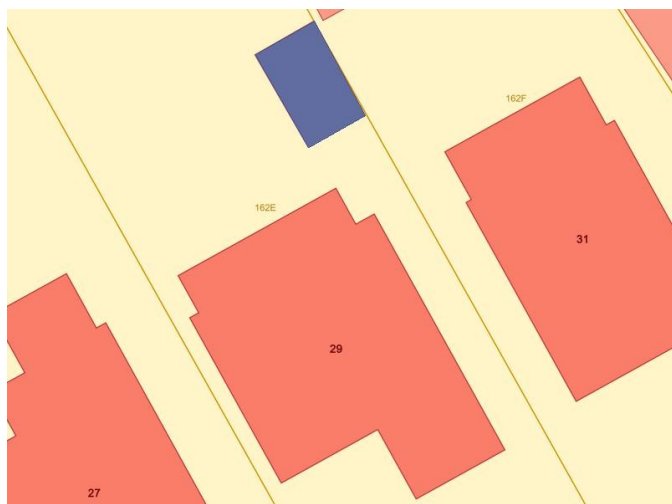
## Zone 2: Garage

**1 Asbestmateriaal**

- Eenvoudige handelingen: mag via doe-het-zelf of door werknemer(s) met opleidingsattest eenvoudige handelingen  
Draag steeds de nodige persoonlijke beschermingsmiddelen bij het verwijderen (FFP3 masker, handschoenen, etc) en bevochtig de tabletten alvorens te verwijderen.
