# Asbestinventarisatetest

Stevennekens 75, 2310 Rijkevorsel

Attestnummer : 20240613-000467.000

Uitgegeven op : 13.06.2024

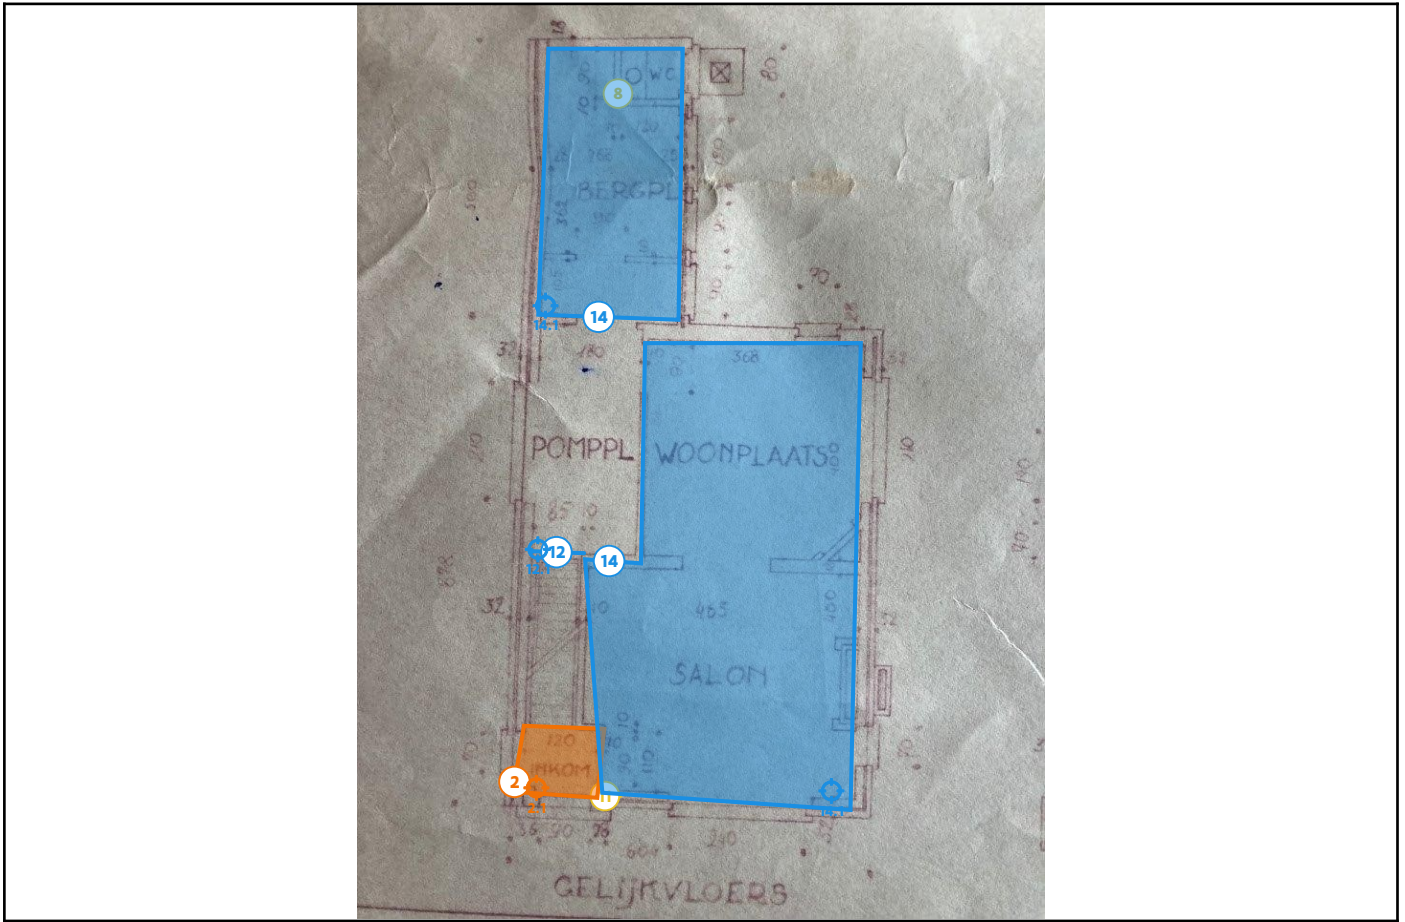
## Plan 1.1: Plan gelijkvloers

Beschrijving	Type	Actie
2. Vinyl Inkomhal	Asbestmateriaal	Verwijderen
2.1 Code: 000000363853	Puntmonster	-
8. Elektriciteitschakelaars	Asbestmateriaal	Zorgvuldig beheren
11. Elektriciteitsmeter	Asbestmateriaal	Zorgvuldig beheren
12. Deurdorpels	Geen asbest	-
12.1 Code: 000000363884	Puntmonster	-
14. Pleister muren	Geen asbest	-
14.1 Code: 000000363808	Mengmonster	-

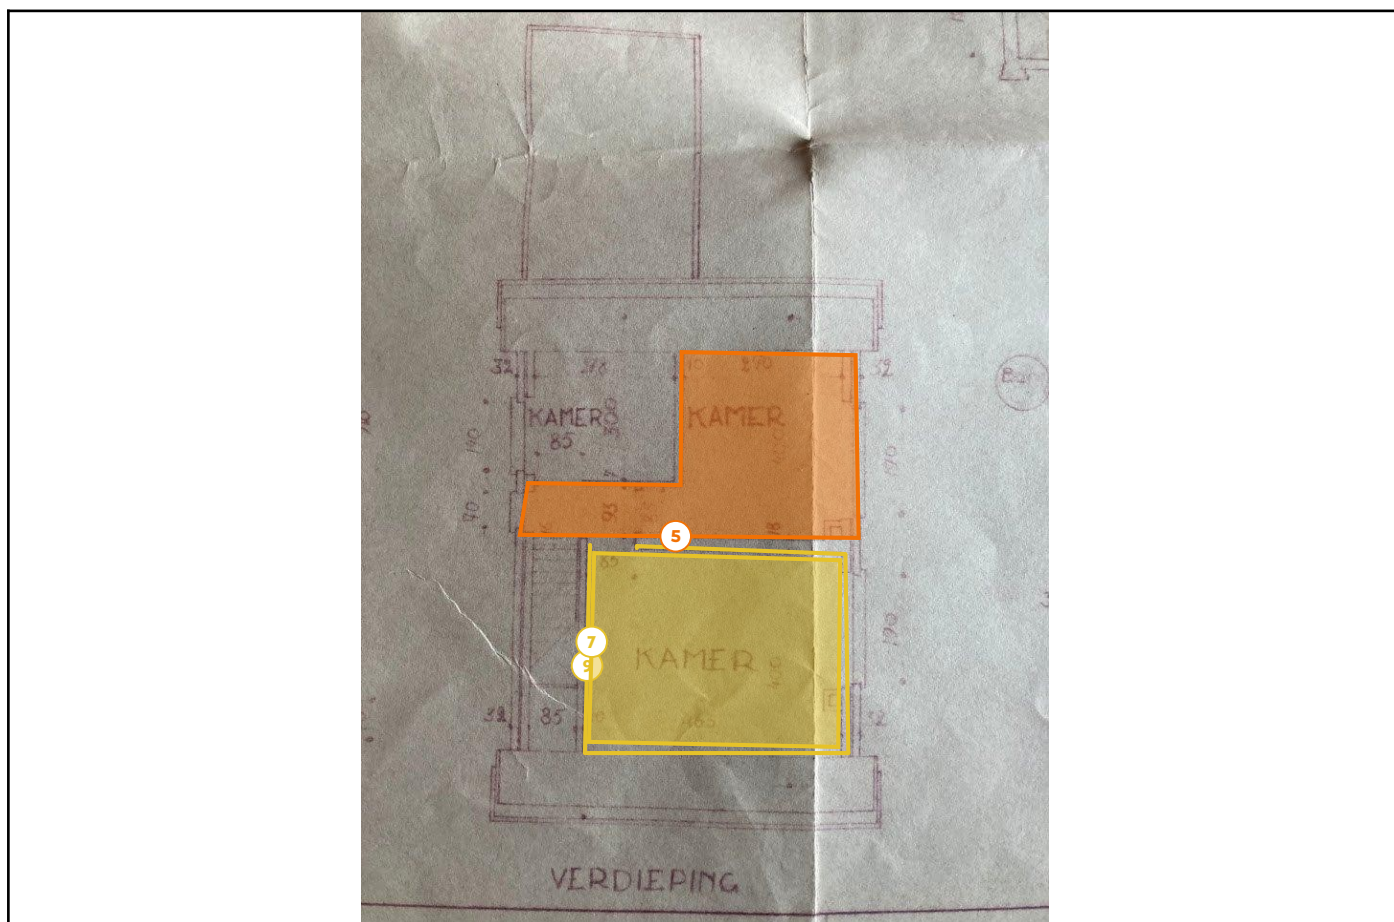
## Plan 1.3: Plan eerste verdieping

Beschrijving	Type	Actie
5. Vinyl gang boven + slaapkamer	Asbestmateriaal	Verwijderen
7. Vinyltegelslaapkamer	Asbestmateriaal	Zorgvuldig beheren
9. Plint slaapkamer	Asbestmateriaal	Zorgvuldig beheren

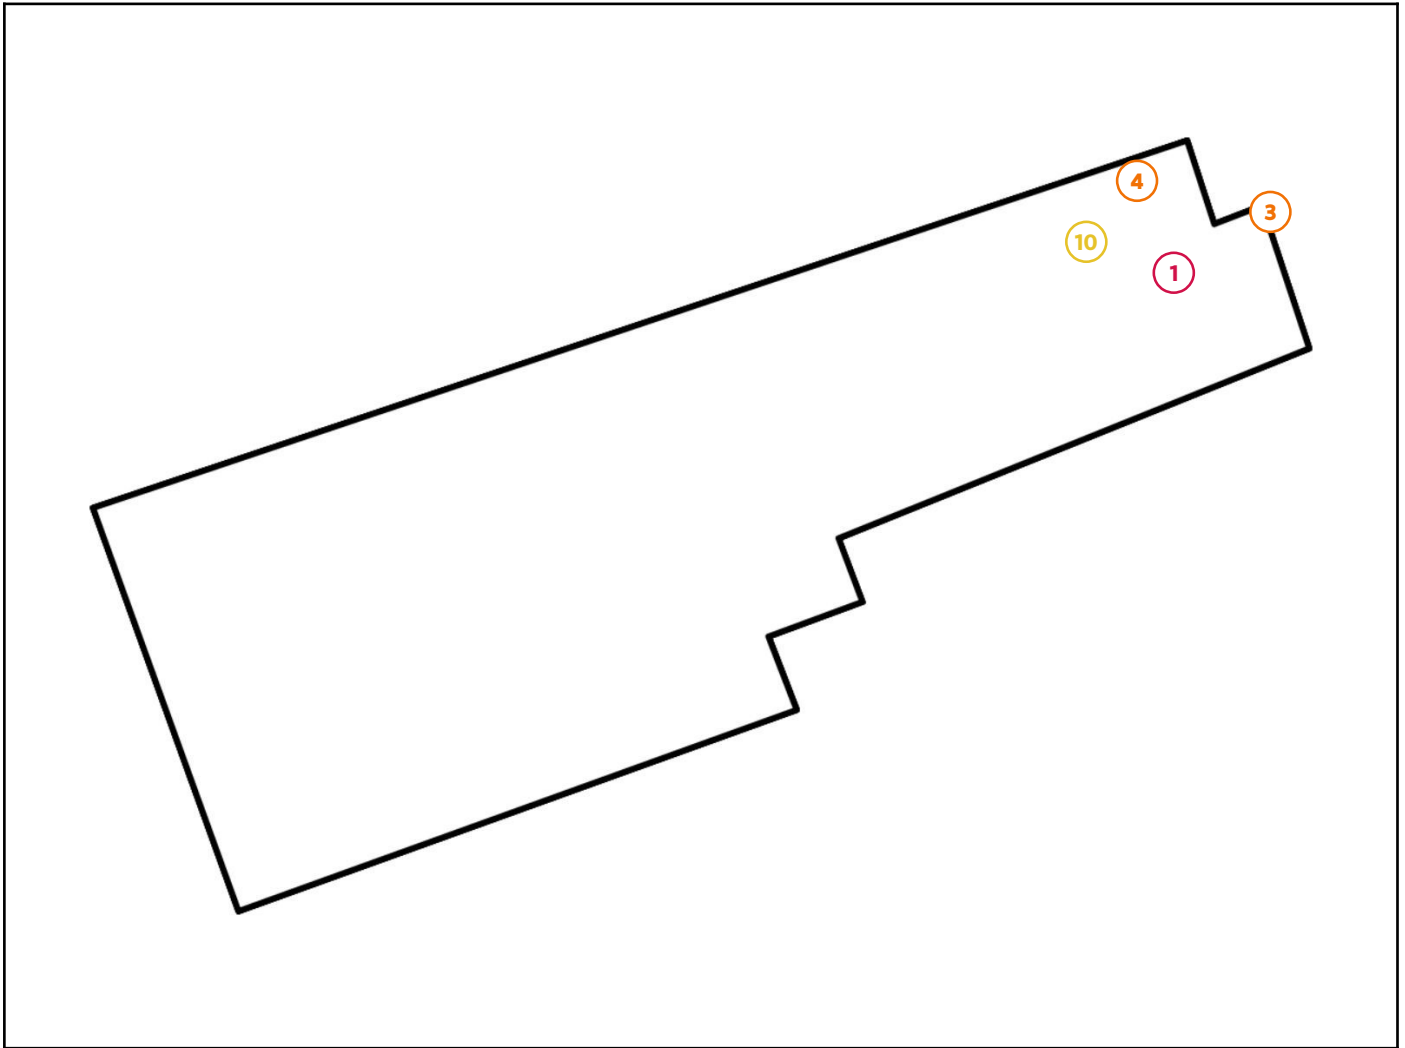
## Plan 1.5: Plan hoofdgebouw

Beschrijving	Type	Actie
1. Tegel	Asbestmateriaal	Dringend verwijderen
3. Roetschuif	Asbestmateriaal	Verwijderen
4. Schouwbus	Asbestmateriaal	Verwijderen
10. Zekeringkast berging	Asbestmateriaal	Zorgvuldig beheren

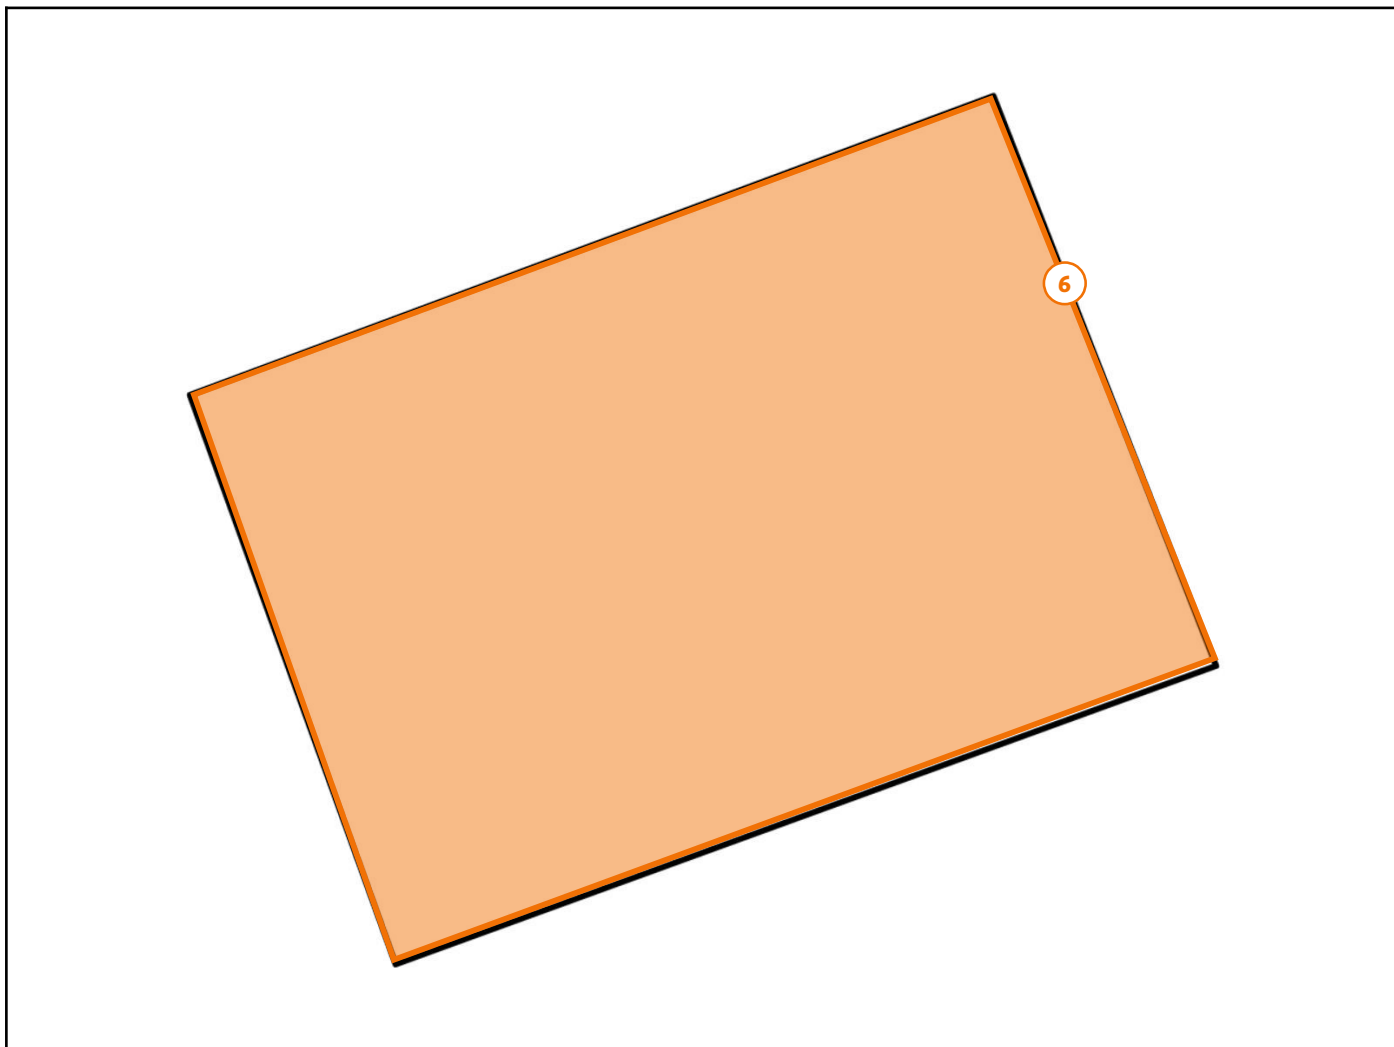
## Plan 2.1: Plan bijgebouw

Beschrijving	Type	Actie
6. Golfplaten	Asbestmateriaal	<a href="#">Verwijderen</a>

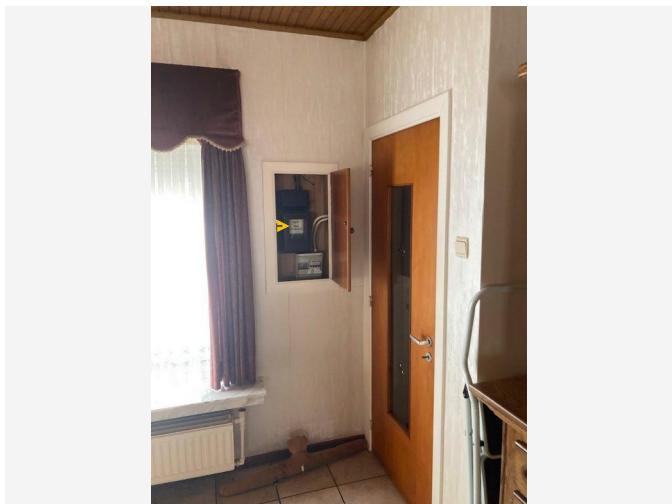
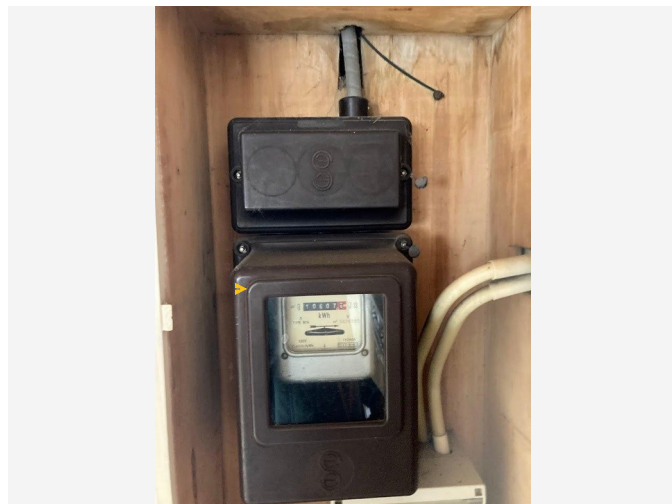
Beschrijving	Zekeringkast berging
Omgeving	Binnen
Primaire drager	Binnenwand
Asbestmateriaal	Plaat, paneel, tablet - Type Bakeliet
Bindmiddel van asbestmateriaal	Kunststof of -hars
Gebondenheid op basis van bindmiddel	Hecht
Hoeveelheid (oppervlakte - dikte - aantal)	• 0,10 m <sup>2</sup> - 0,50 cm - 1 stuk
Totaal volume	< 0,001 m <sup>3</sup>
Eenvoudig bereikbaar	Ja
Bevestigingswijze	• Geschroefd
Identificatiemethode	Vaststelling zonder monsternamen

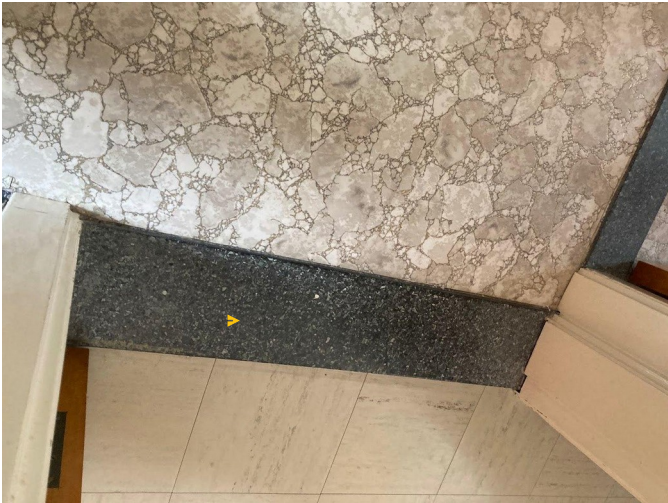
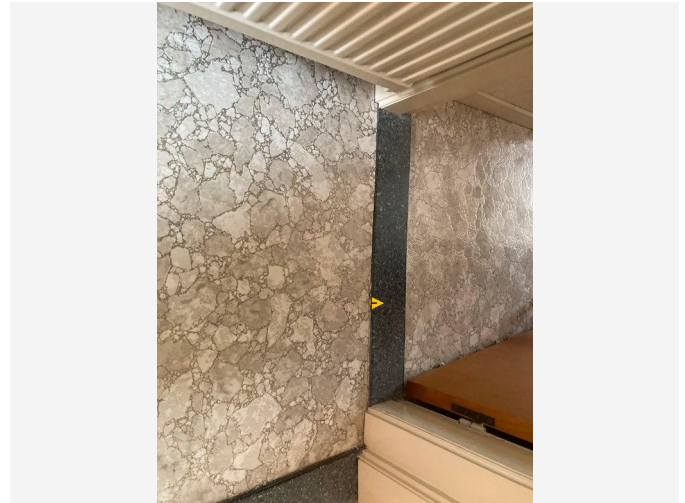
<b>Totaal volume</b>	0,002 m <sup>3</sup>
<b>Eenvoudig bereikbaar</b>	Ja
<b>Bevestigingswijze</b>	<ul style="list-style-type: none"><li>• Geschroefd</li></ul>
<b>Identificatiemethode</b>	Vaststelling zonder monstername
<b>Destructieve handeling voor identificatie</b>	Nee

Geen asbest
