# Asbestinventarisatetest

Steenovenstraat 11, 2390 Malle

Attestnummer : 20240424-000341.000

Uitgegeven op : 24.04.2024

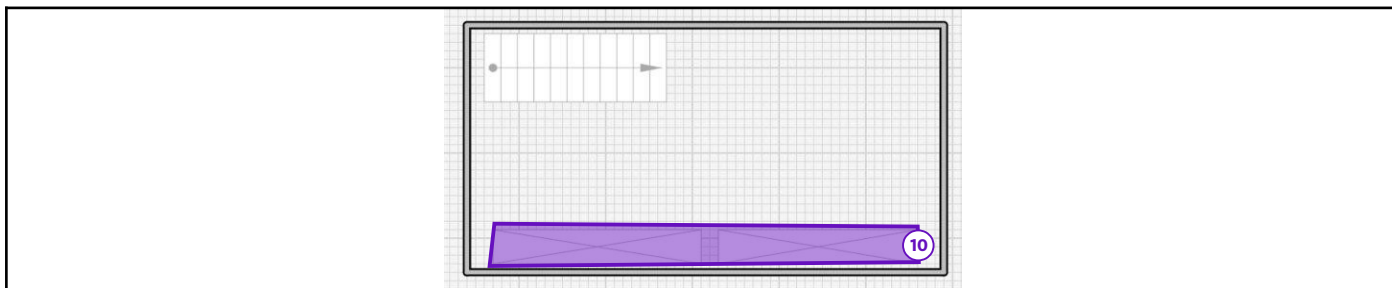
## Plan 1.1: Plan kelder

Beschrijving	Type	Actie
10. Vinylzeil op kelderschabben	Advies	-

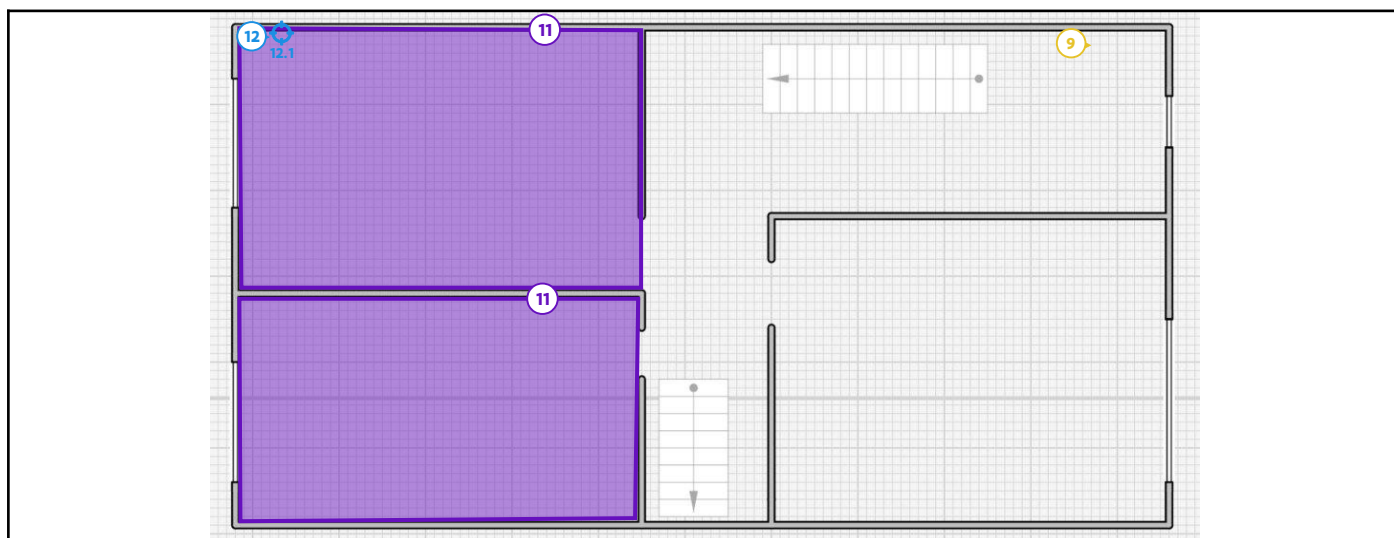
## Plan 1.2: Plan verdieping 1

Beschrijving	Type	Actie
9. Bakeliet elektriciteitsmeter	Asbestmateriaal	Zorgvuldig beheren
11. Vinylzeil slaapkamers	Advies	-
12. Pleisterwerk	Geen asbest	-
12.1 Code: 000000341059	Puntmonster	-

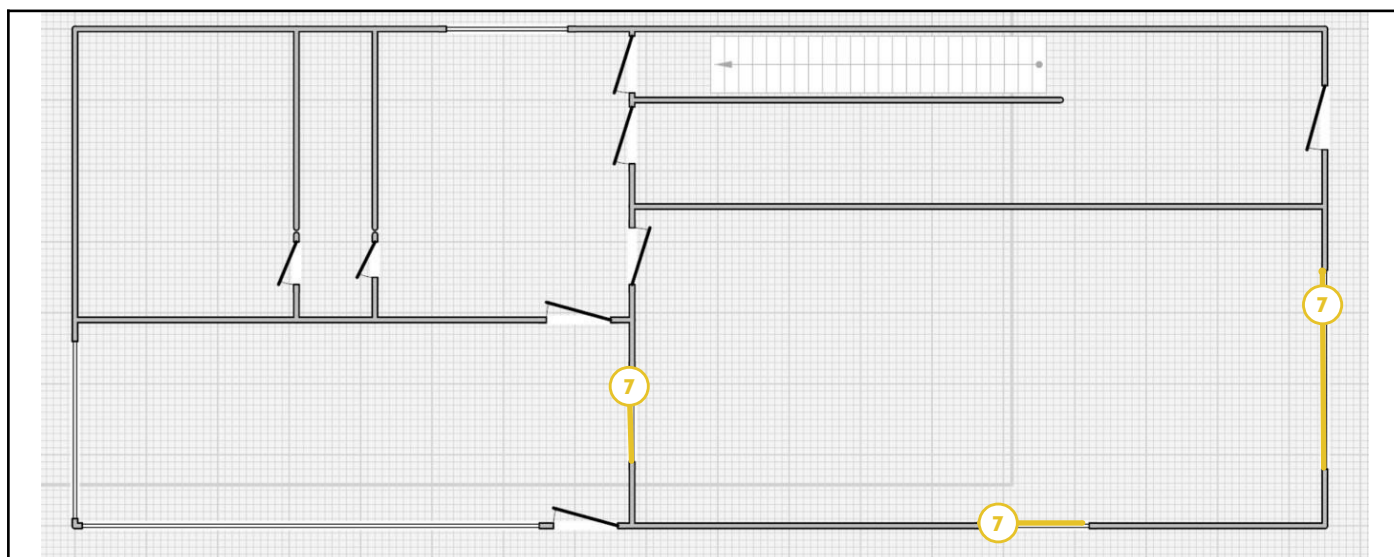
## Plan 1.4: Plan gelijkvloers

Beschrijving	Type	Actie
7. Massal venstertabletten	Asbestmateriaal	Zorgvuldig beheren

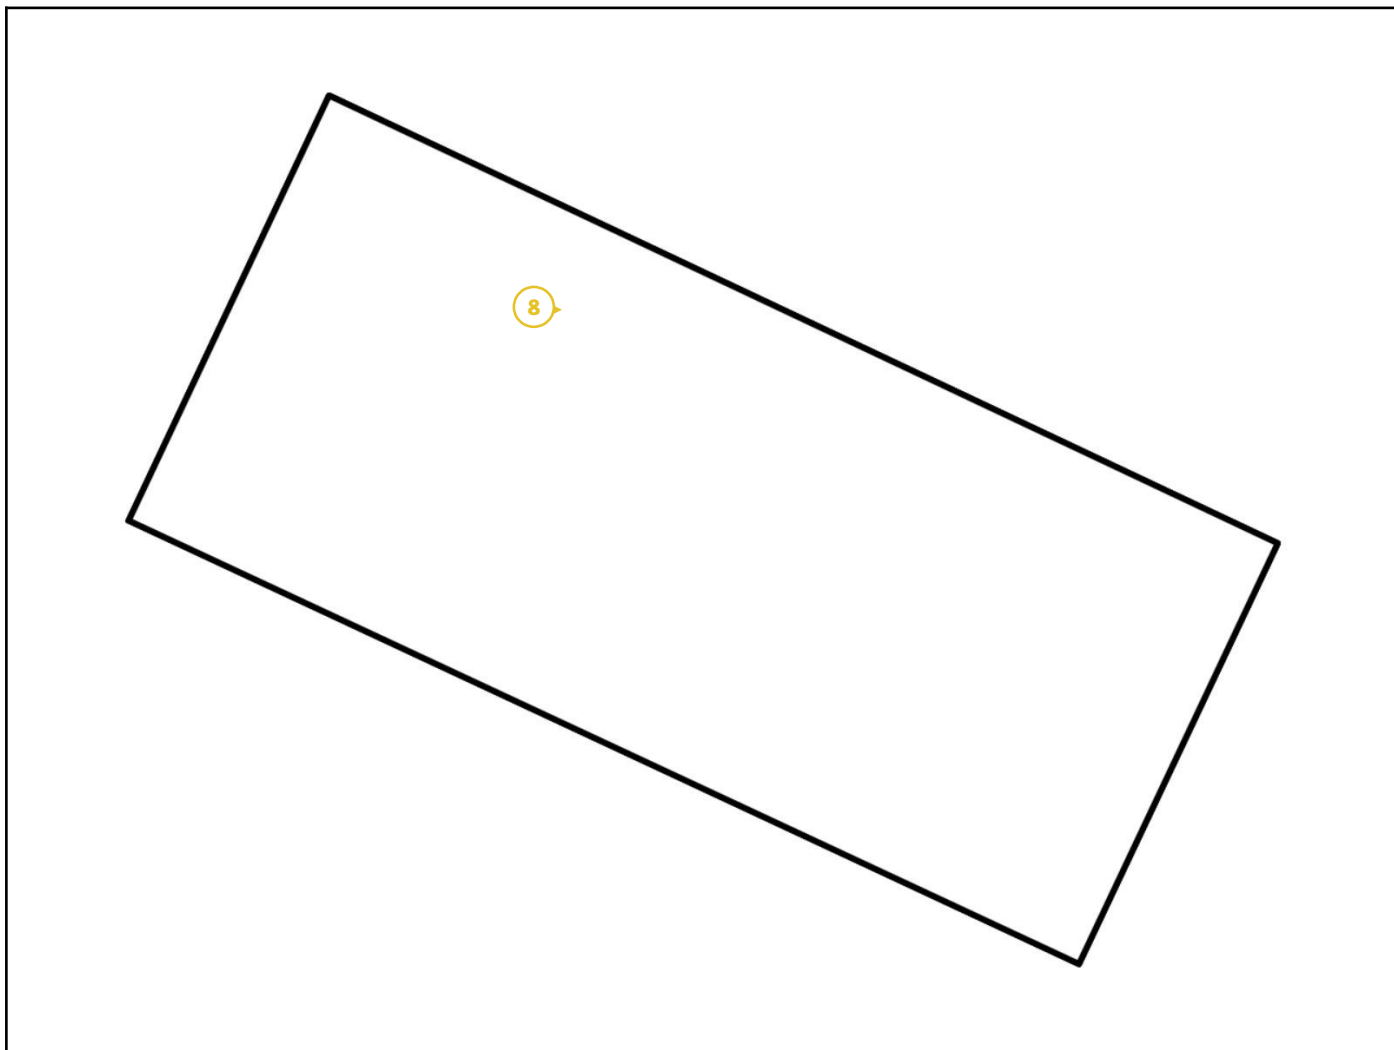
## Plan 1.5: Hoofdgebouw plan

Beschrijving	Type	Actie
8. Schouwbus	Asbestmateriaal	Zorgvuldig beheren

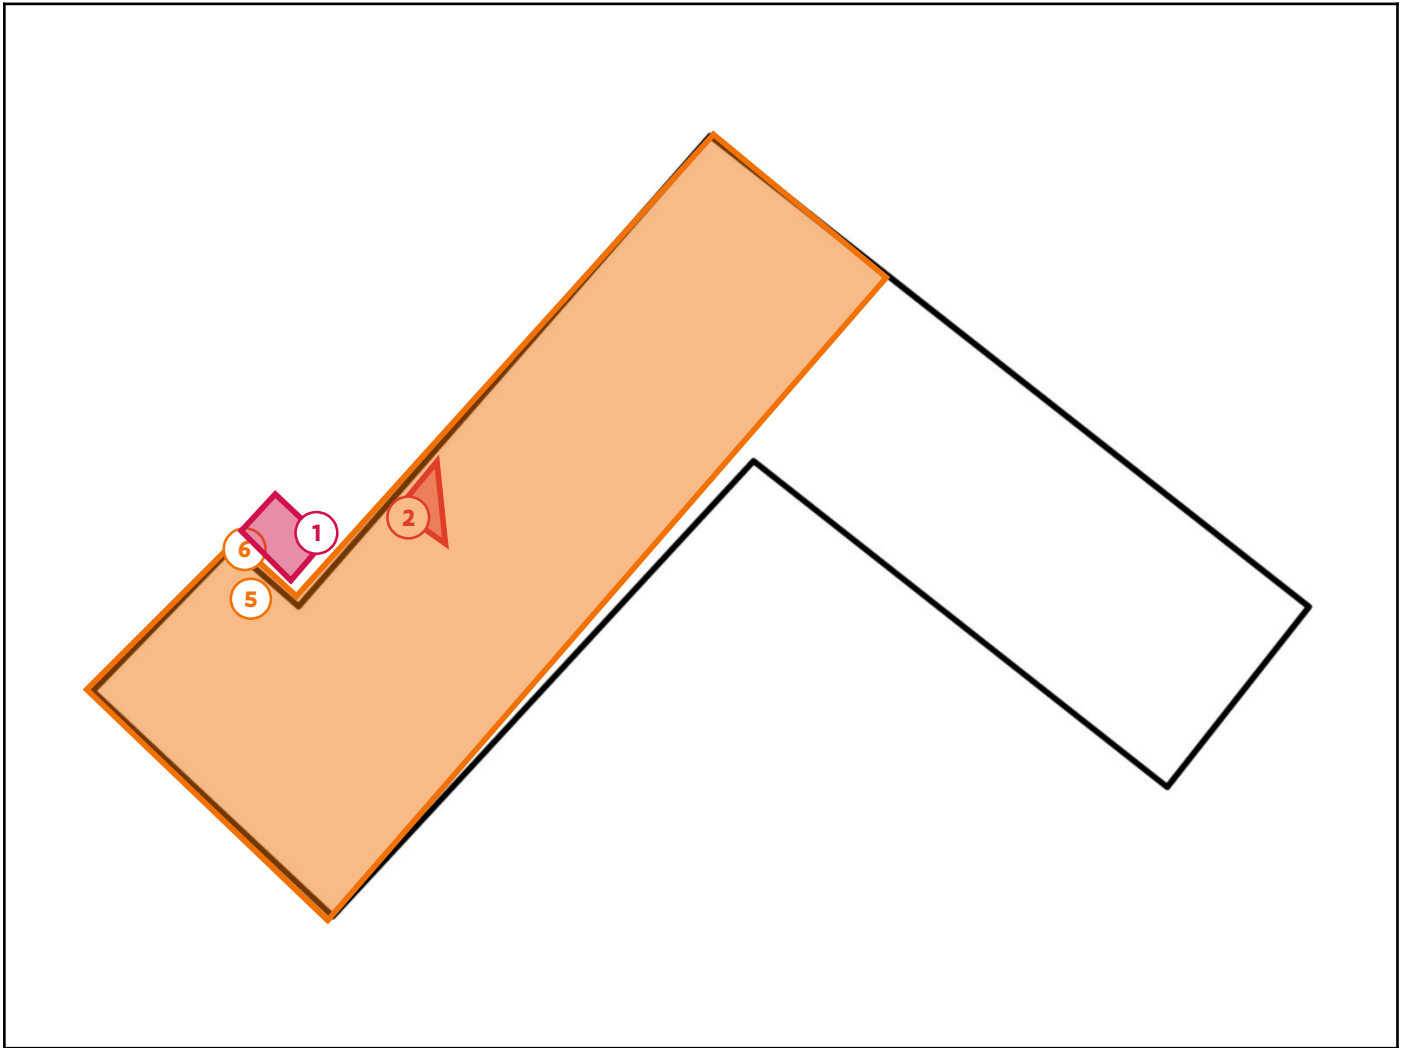
## Plan 2.1: Bijgebouw plan

Beschrijving	Type	Actie
1. Ongebruikte golfplaten	Asbestmateriaal	Dringend verwijderen
2. Stukken golfplaat	Asbestmateriaal	Dringend verwijderen
5. Schouwpijp stalling	Asbestmateriaal	Verwijderen
6. Golfplaten dak bijgebouw	Asbestmateriaal	Verwijderen

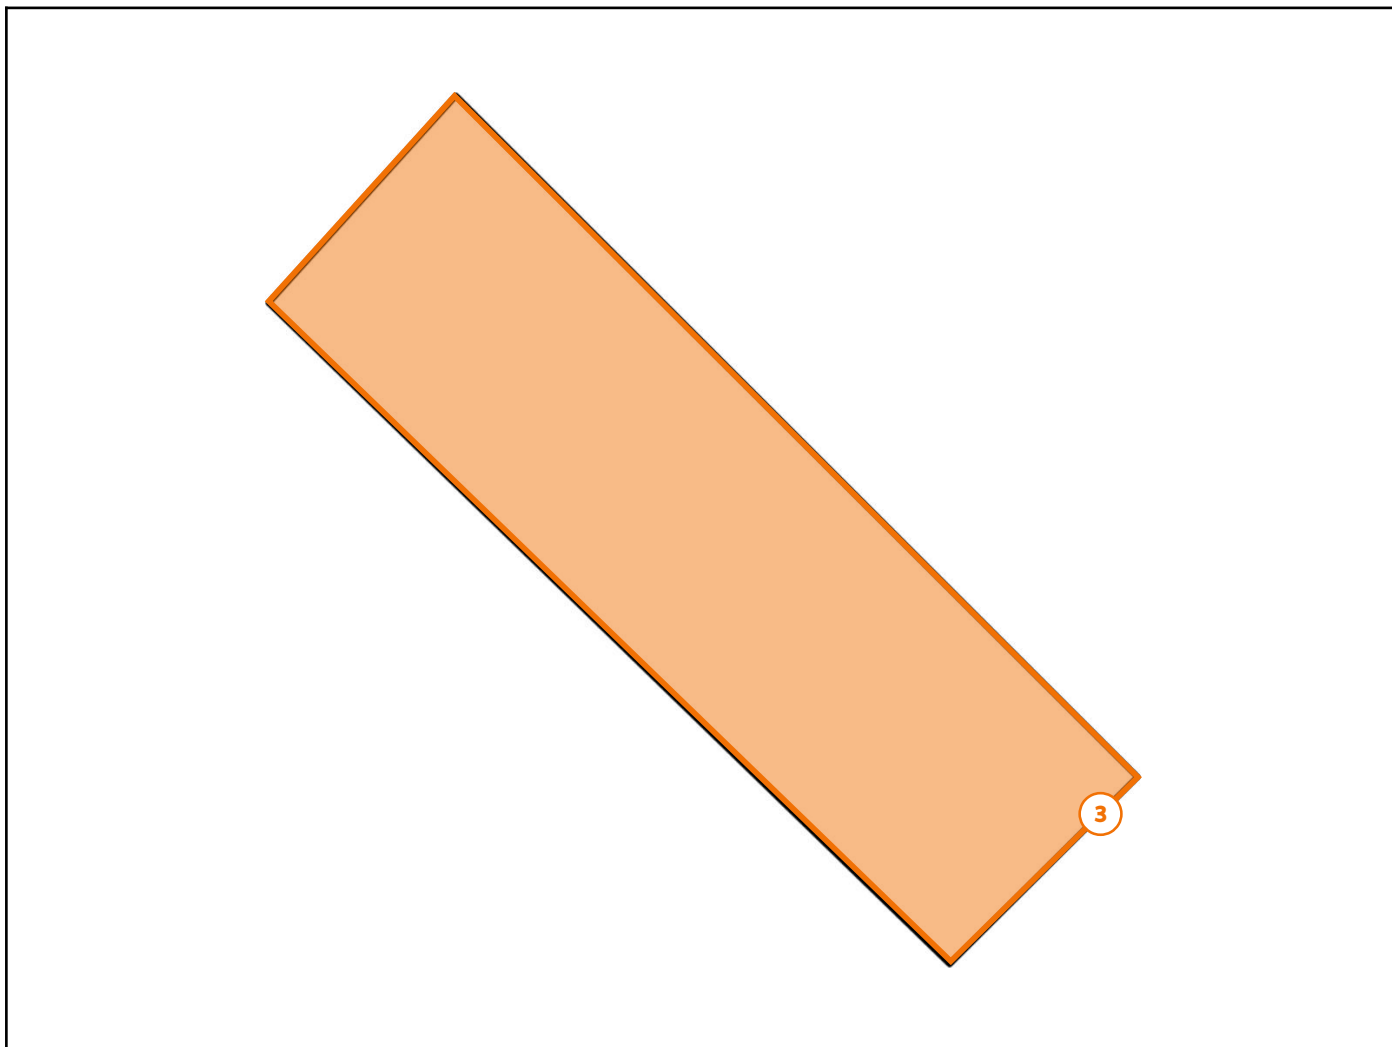
## Plan 3.1: Constructie plan

Beschrijving	Type	Actie
3. Golfplaten stalling	Asbestmateriaal	<a href="#">Verwijderen</a>

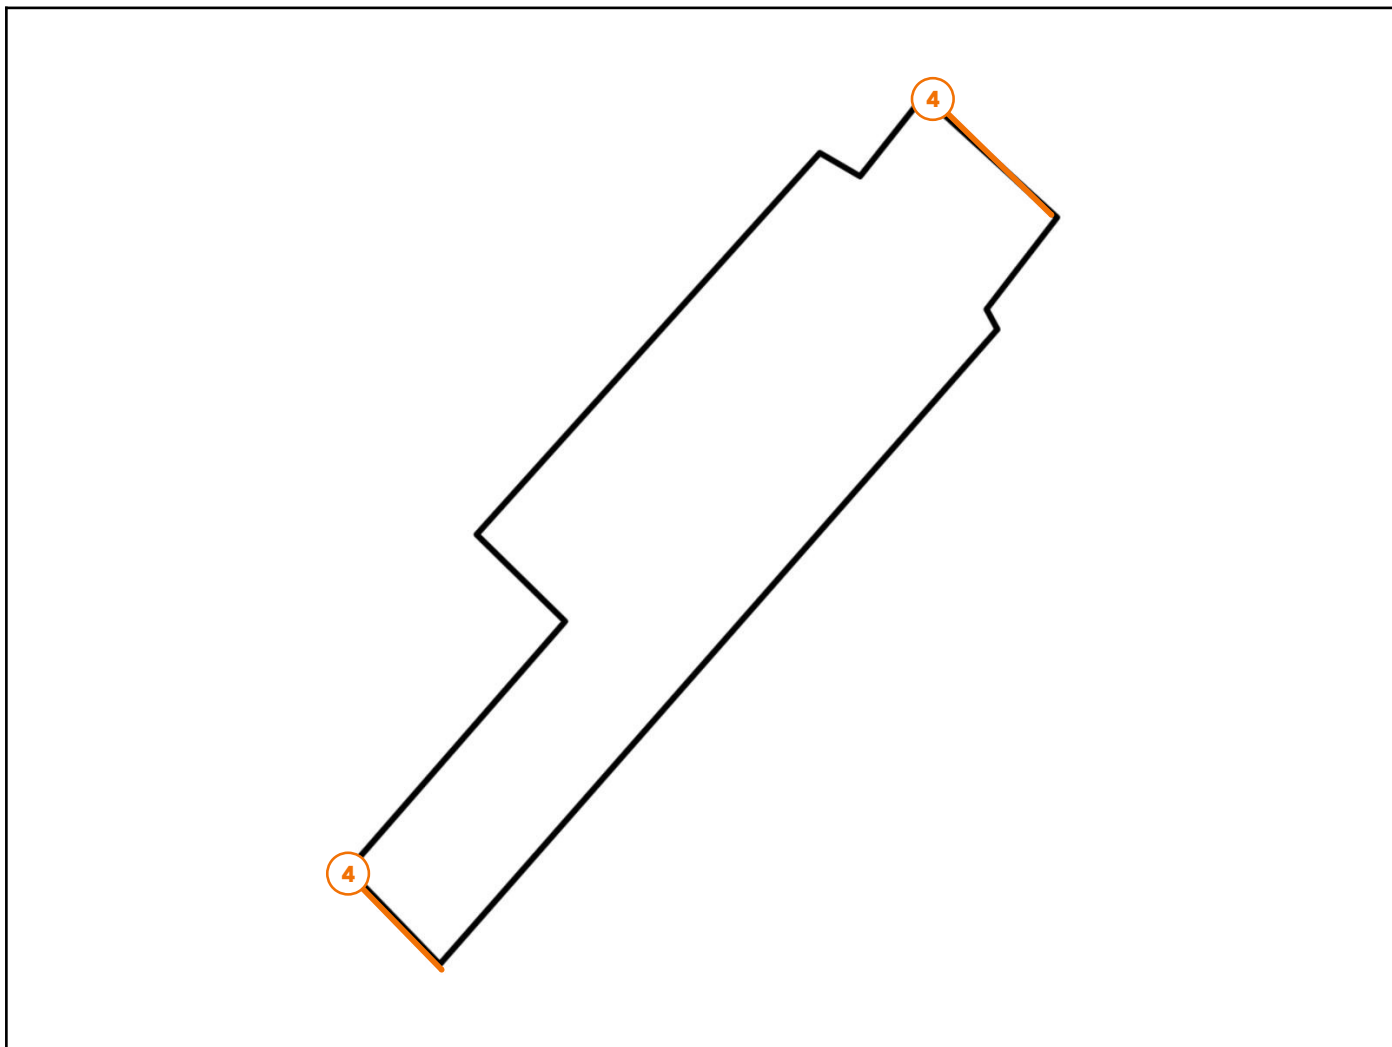
## Plan 5.1: Bijgebouw plan

Beschrijving	Type	Actie
4. Gevelbekleding kippenhok	Asbestmateriaal	<a href="#">Verwijderen</a>
