# Asbestinventarisatetest

Lierstraat 35, 8800 Roeselare

Attestnummer : 20240507-000046.000

Uitgegeven op : 07.05.2024

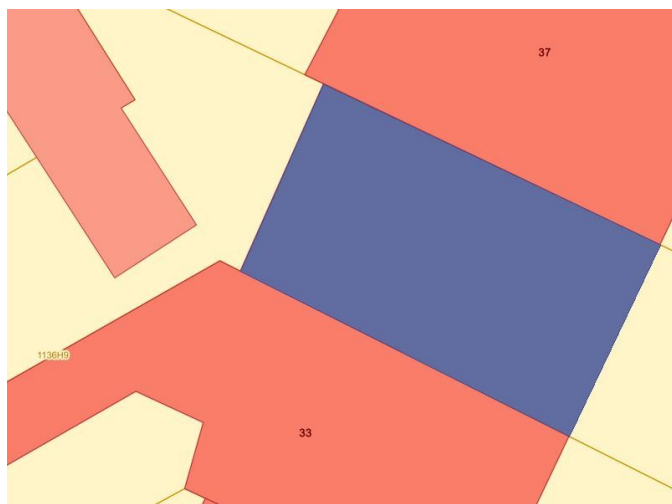
## Zone 1: Hoofdgebouw

Tijdens de inspectie vastgesteld:

- 3 Asbestmaterialen**
- 1 Beperkingen**
- 1 Uitsluitingen**
- 0 Roerende goederen**
- 0 Puin, steenslag, (water)bodem**
- 0 Adviezen**
- 2 Geen asbest**

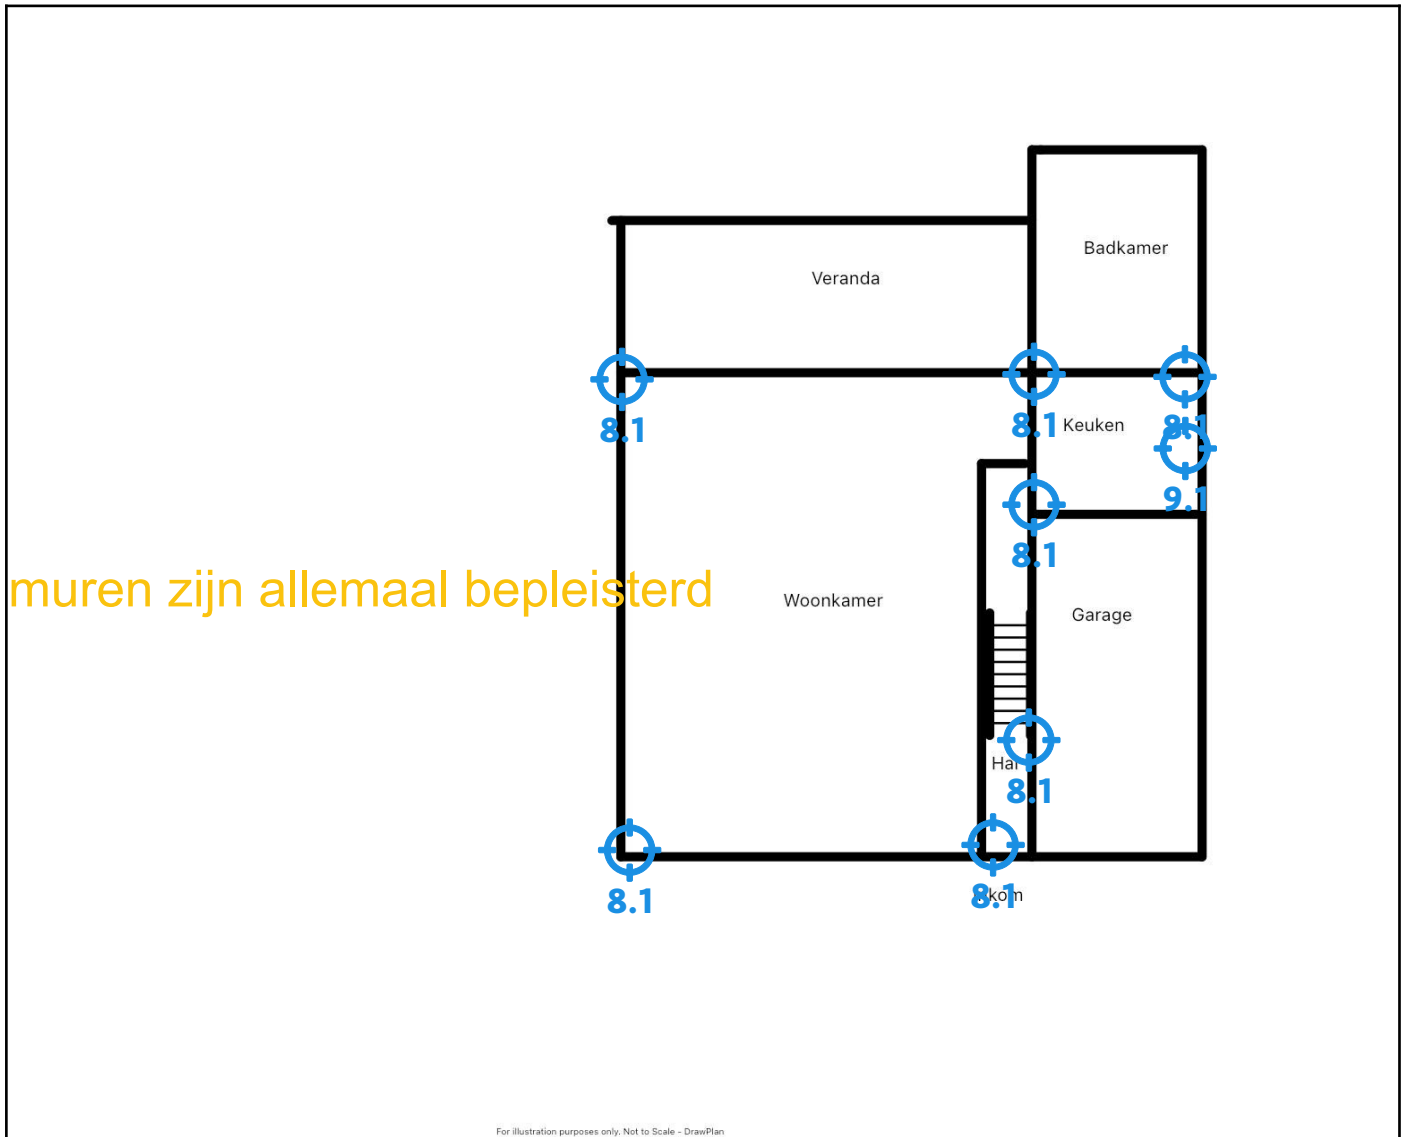
## Plan 1.2: gelijkvloers

Beschrijving	Type	Actie
8. bepleistering muren woning	Geen asbest	-
8.1 Code: 1.1	Mengmonster	-
9. onderkant spoelbak roofing	Geen asbest	-
9.1 Code: 1.2	Puntmonster	-

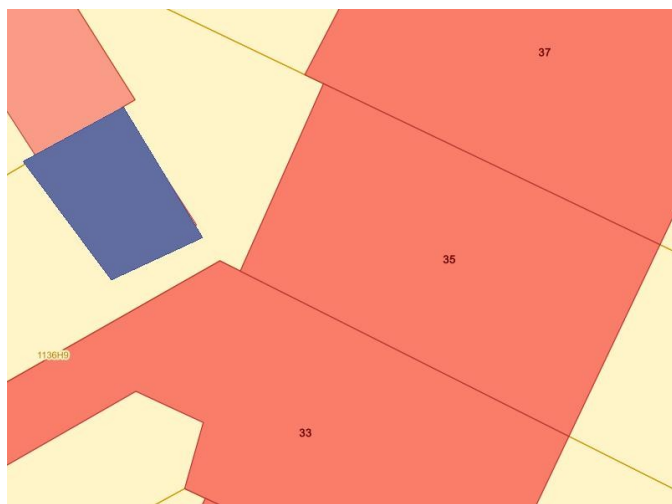
## Zone 2: Constructie

Tijdens de inspectie vastgesteld:

**1 Asbestmateriaal**

**1 Geen asbest**

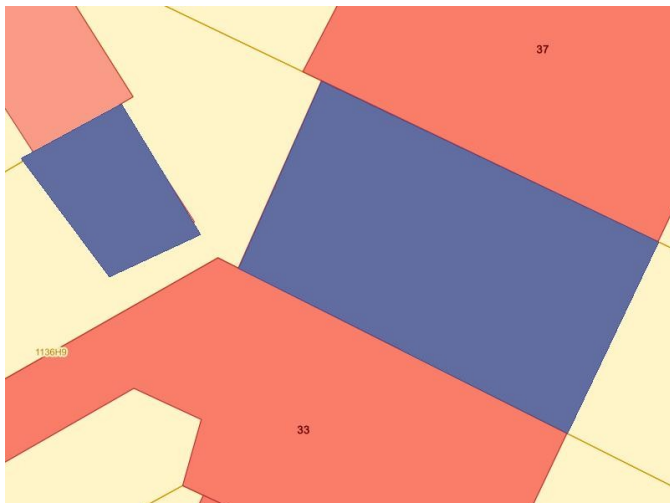
## Zone 3: Overig gebied

Tijdens de inspectie vastgesteld:

- 1 Asbestmateriaal**
- 0 Roerend goed
- 0 Puin, steenslag, (water)bodem
- 0 Geen asbest
