Asbestinventarisatetest

Rosstraat 80, 9200 Dendermonde

Attestnummer : 20240521-000321.000

Niet-asbestveilig

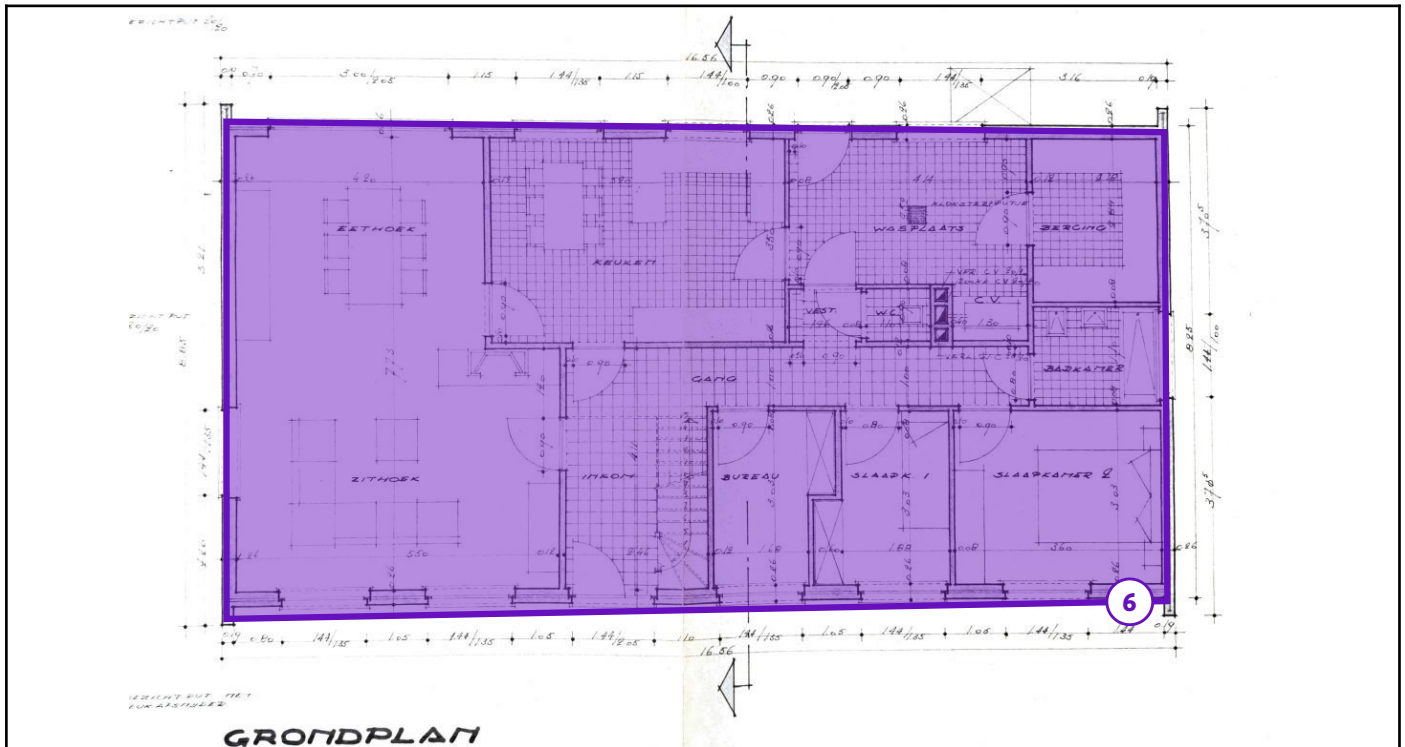
Plan 1.2: Gelijkvloers betonnen wanden en plafonds

Beschrijving	Type	Actie
6. Betonnen wanden en plafonds	Advies	-

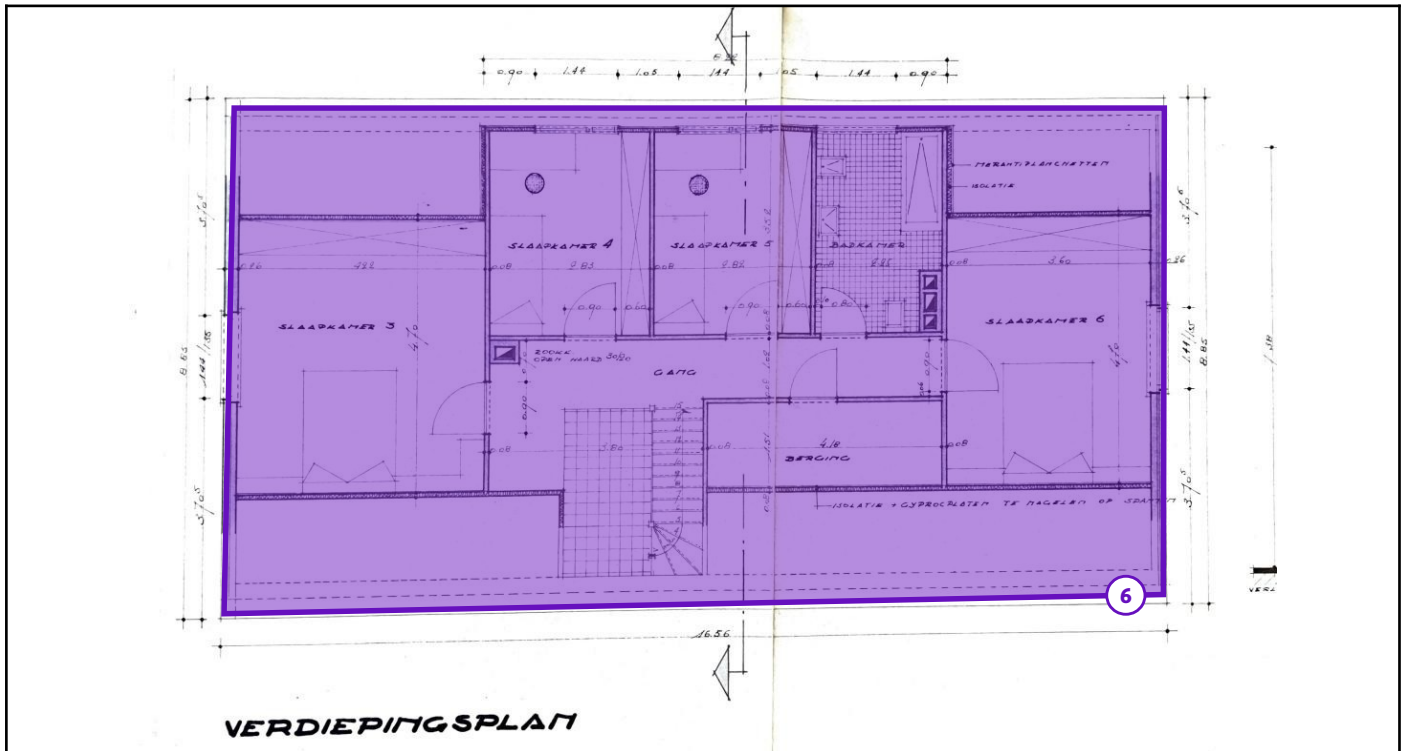
Plan 1.3: Eerste verdieping betonnen wanden en plafonds

Beschrijving	Type	Actie
6. Betonnen wanden en plafonds	Advies	-
