# Asbestinventarisatetest

Driegaaienstraat 80, 9100 Sint-Niklaas

Attestnummer : 20260417-000326.000

Uitgegeven op : 17.04.2026

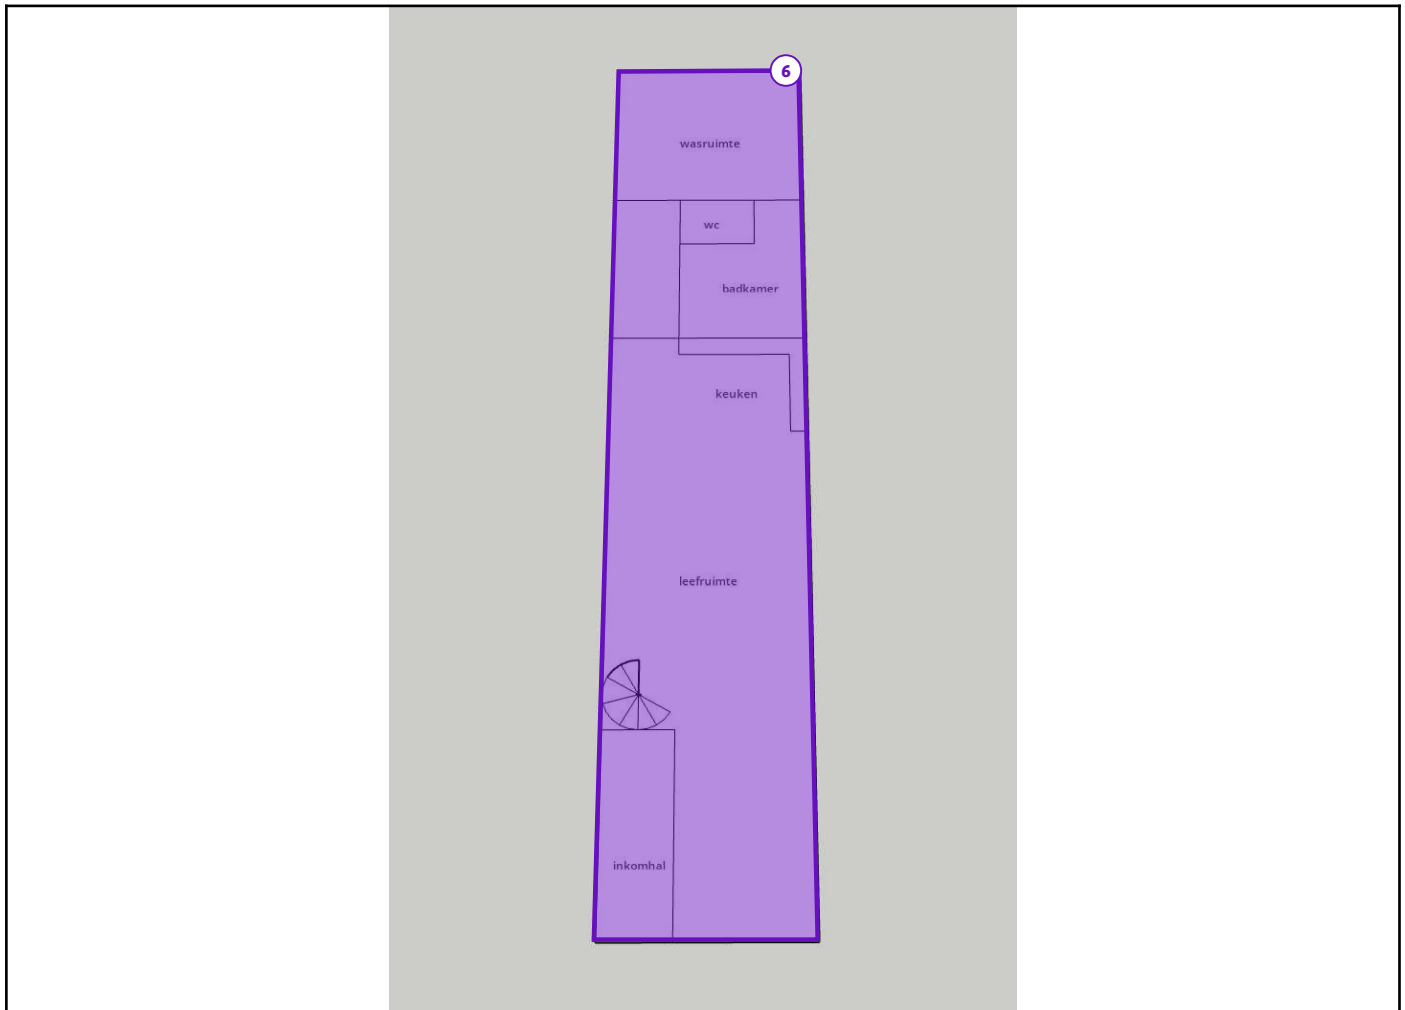
## Plan 1.2: gelijkvloers

Beschrijving	Type	Actie
6. Verlaagd plafond	Advies	-

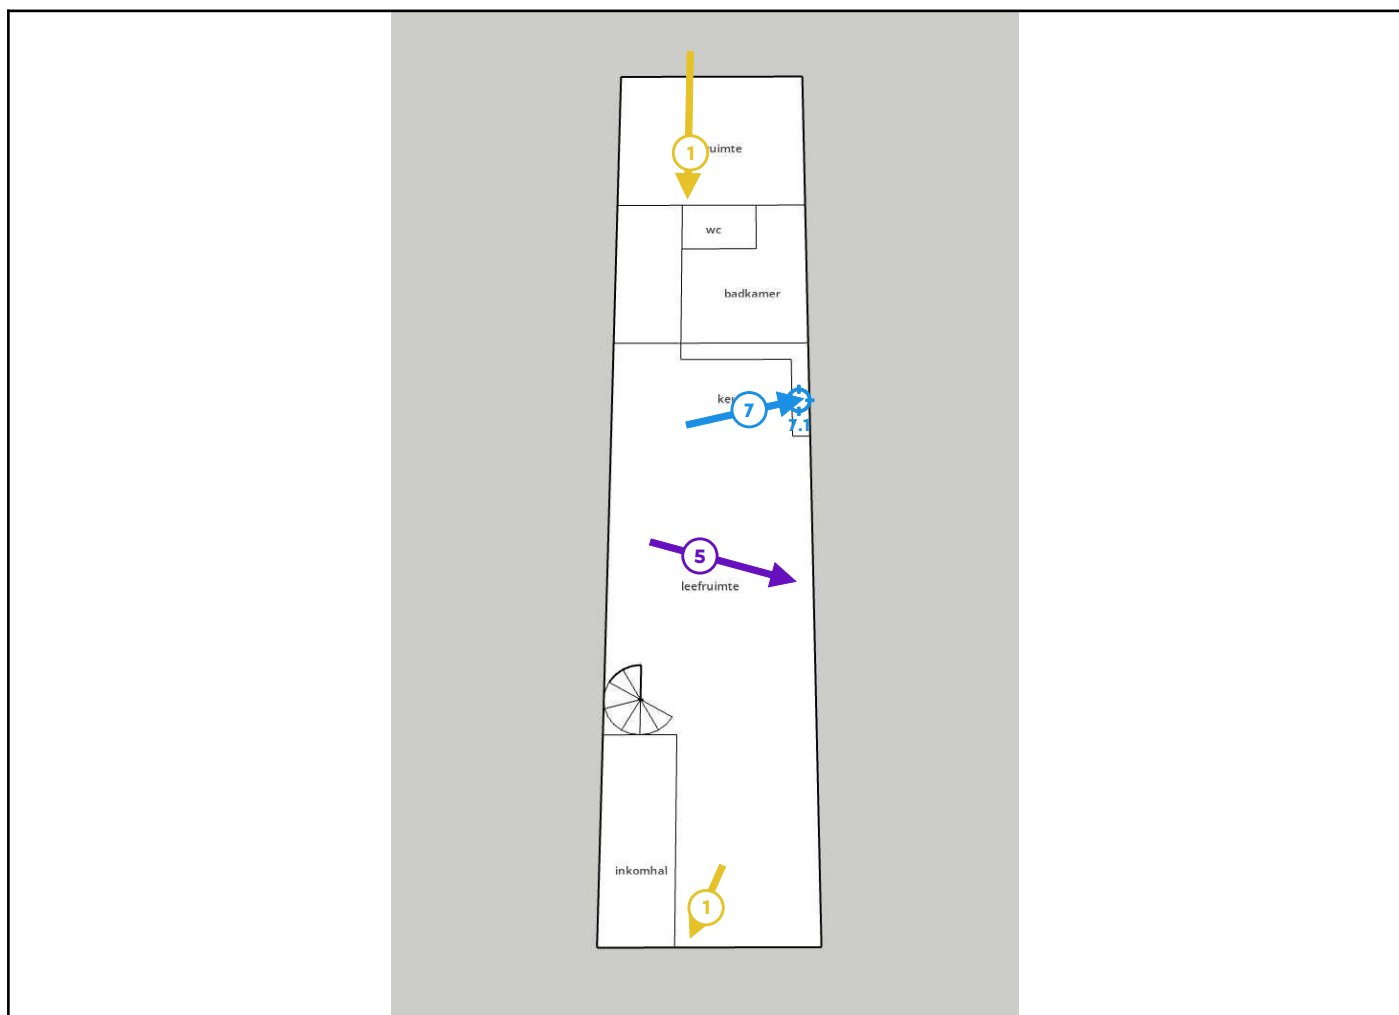
## Plan 1.3: gelijkvloers

Beschrijving	Type	Actie
1. Bakeliet behuizing elektrische installatie	Asbestmateriaal	Zorgvuldig beheren
5. Kachelkoord (niet asbestverdacht)	Advies	-
7. Anti-dreun lapje aan spoelbak	Geen asbest	-
7.1 Code: DR5	Puntmonster	-

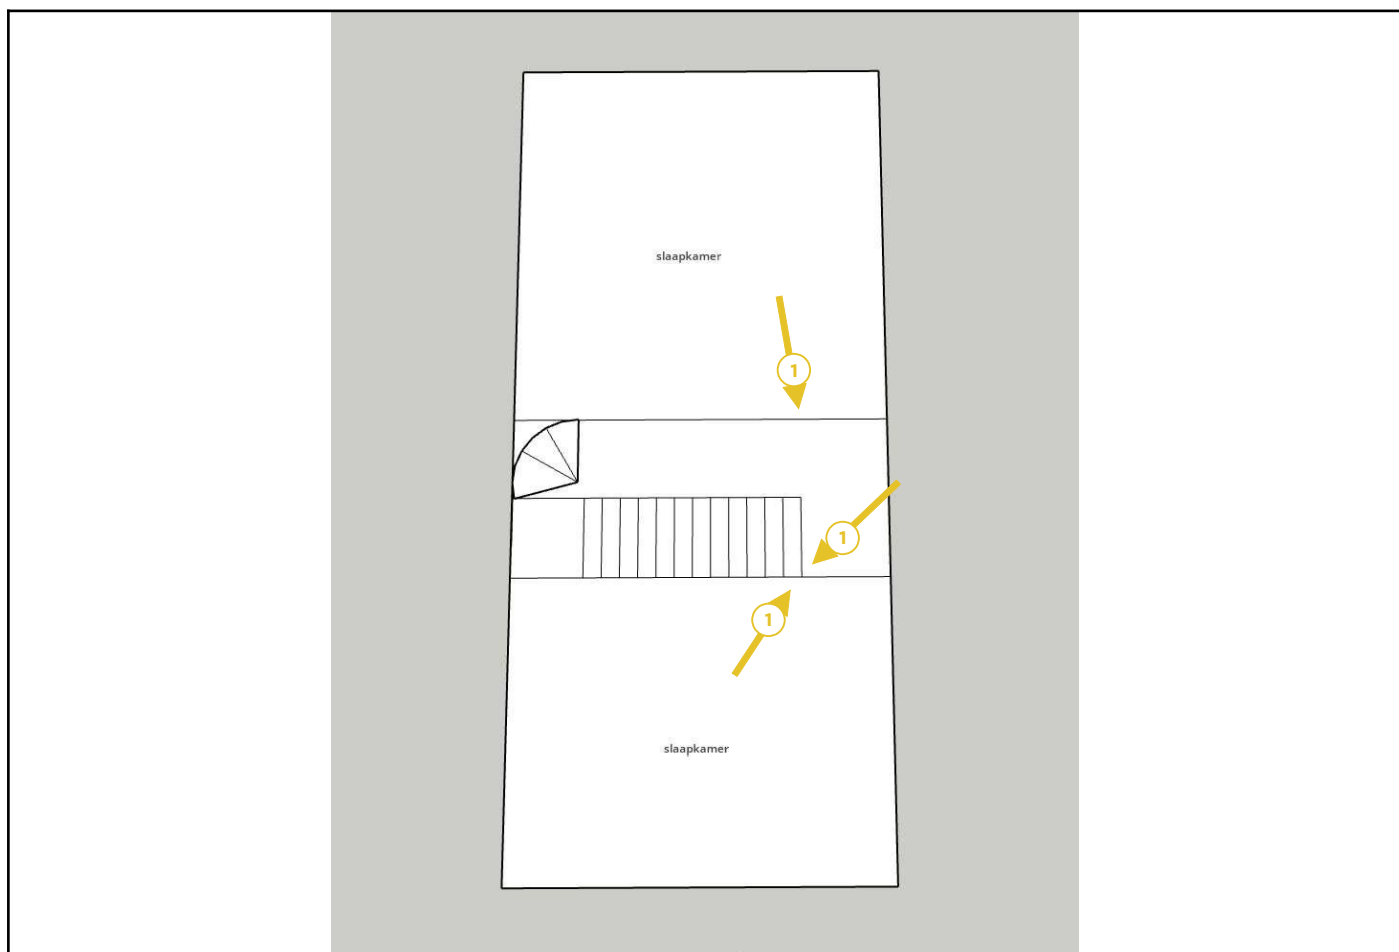
## Plan 1.6: eerste verdieping

Beschrijving	Type	Actie
1. Bakeliet behuizing elektrische installatie	Asbestmateriaal	Zorgvuldig beheren

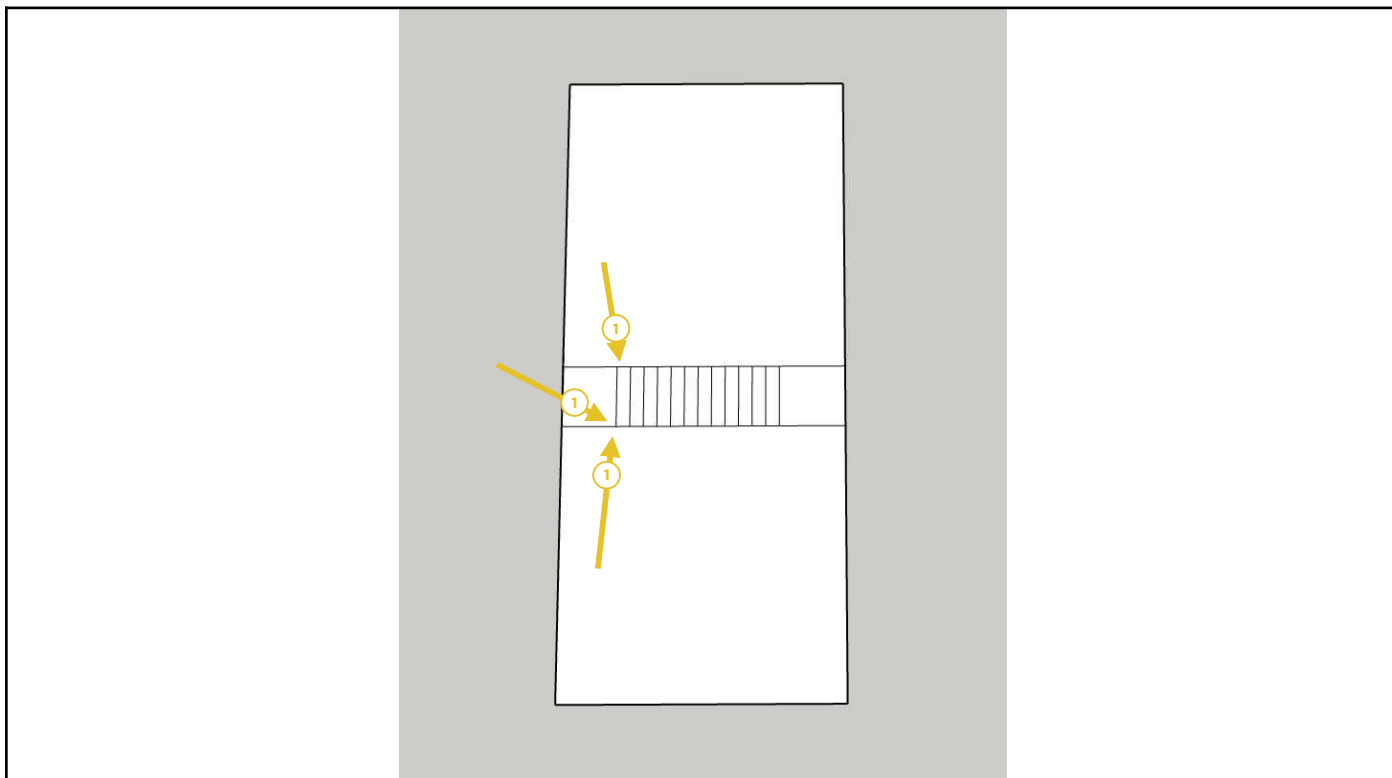
## Plan 1.8: zolderkamer

Beschrijving	Type	Actie
1. Bakeliet behuizing elektrische installatie	Asbestmateriaal	Zorgvuldig beheren

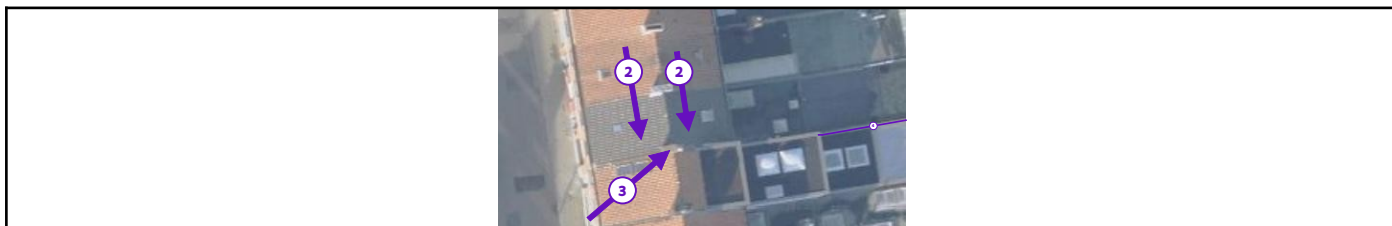
## Plan 1.10: bovenaanzicht

Beschrijving	Type	Actie
2. onderdak (beperking)	Beperking	-
3. Schouw - Beperkingsfiche	Beperking	-
4. niet-asbestverdachte dekstenen	Advies	-

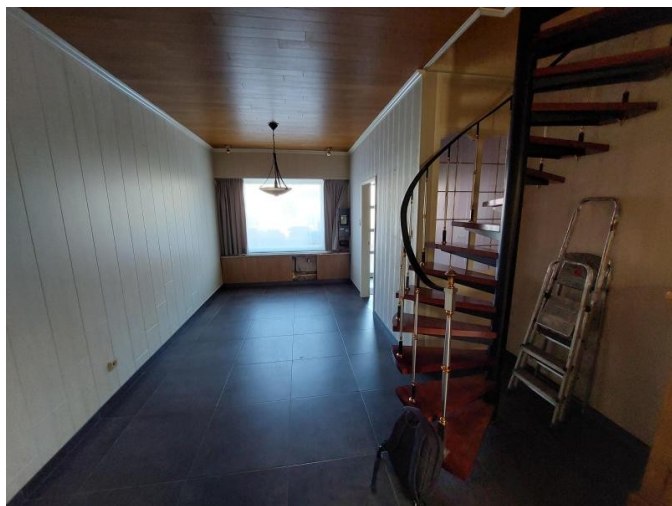
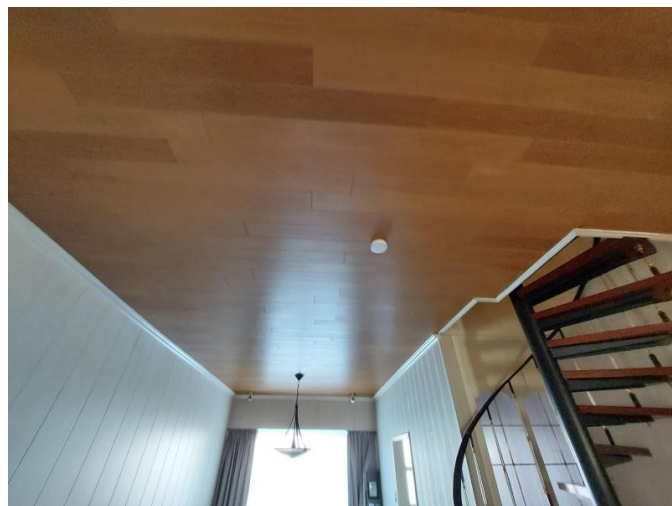
Basis voor advies	De asbestdeskundige beoordeelt het materiaal als niet-asbestverdacht.
-------------------	---
