# Asbestinventarisatetest

Welvaartstraat 21/4, 3500 Hasselt

Attestnummer : **20251216-000247.000**

**Asbestveilig** (maar mogelijk niet asbestvrij)

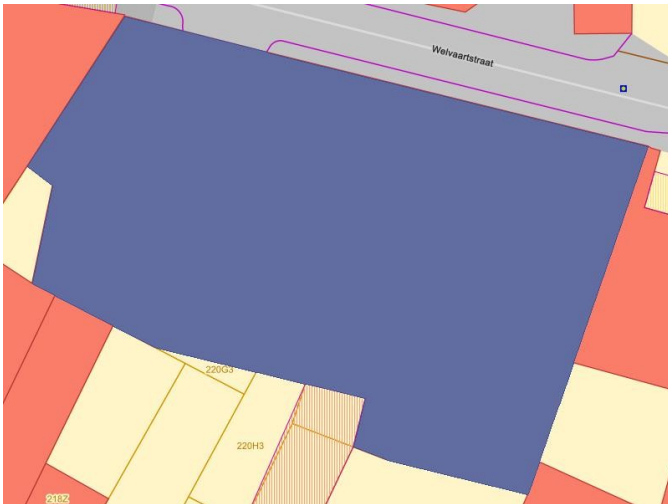
## Zone 1: Hoofdgebouw

- 0 Asbestmaterialen
- 1 **Beperking**
- 0 Uitsluitingen
- 0 Roerende goederen
- 0 Puin, steenslag, (water)bodem
- 2 **Adviezen**
- 2 **Geen asbest**
