# Asbestinventarisatetest

Borgwormsesteenweg 88, 3800 Sint-Truiden

Attestnummer : 20231125-000090.001

Uitgegeven op : 30.11.2023

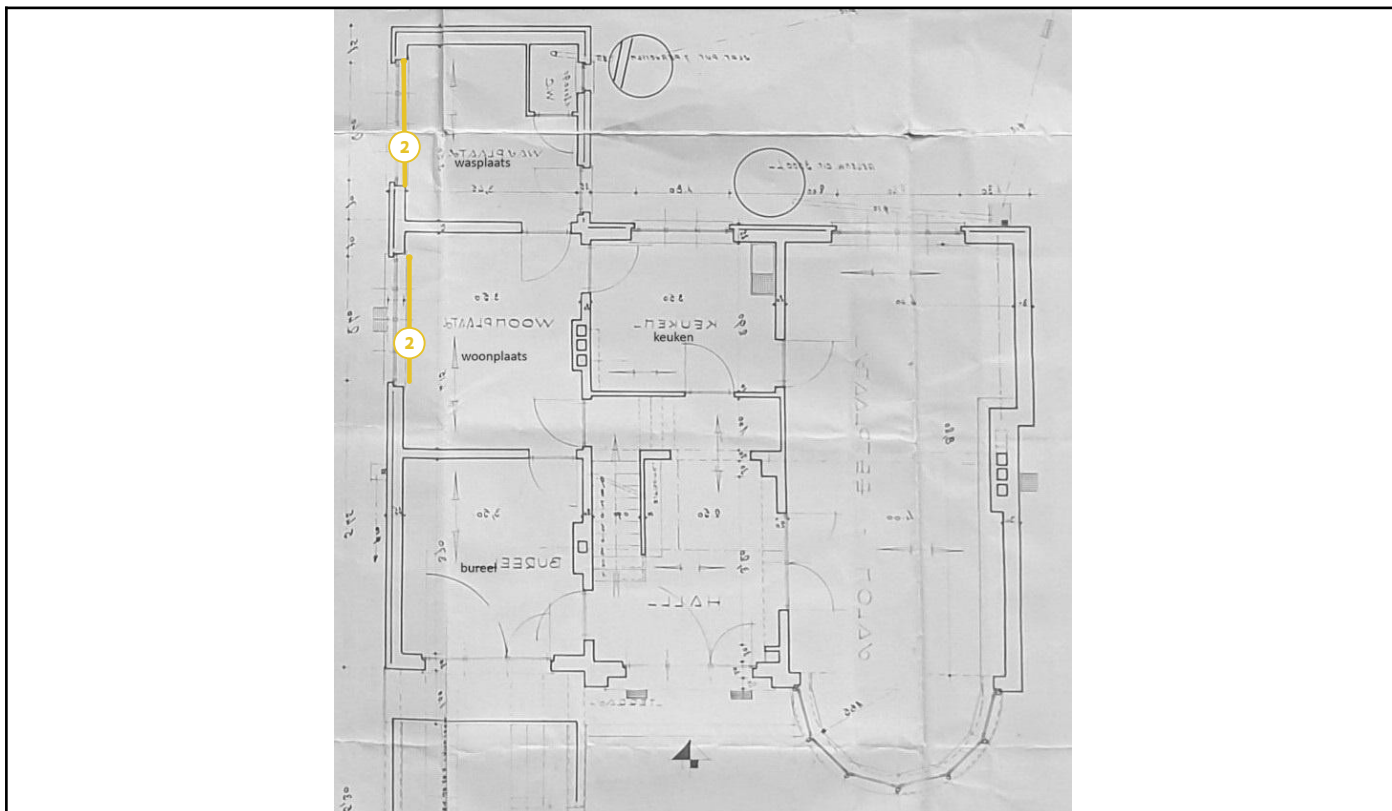
## Plan 1.2: gelijkvloers

Beschrijving	Type	Actie
2. venstertablet massal	Asbestmateriaal	Zorgvuldig beheren

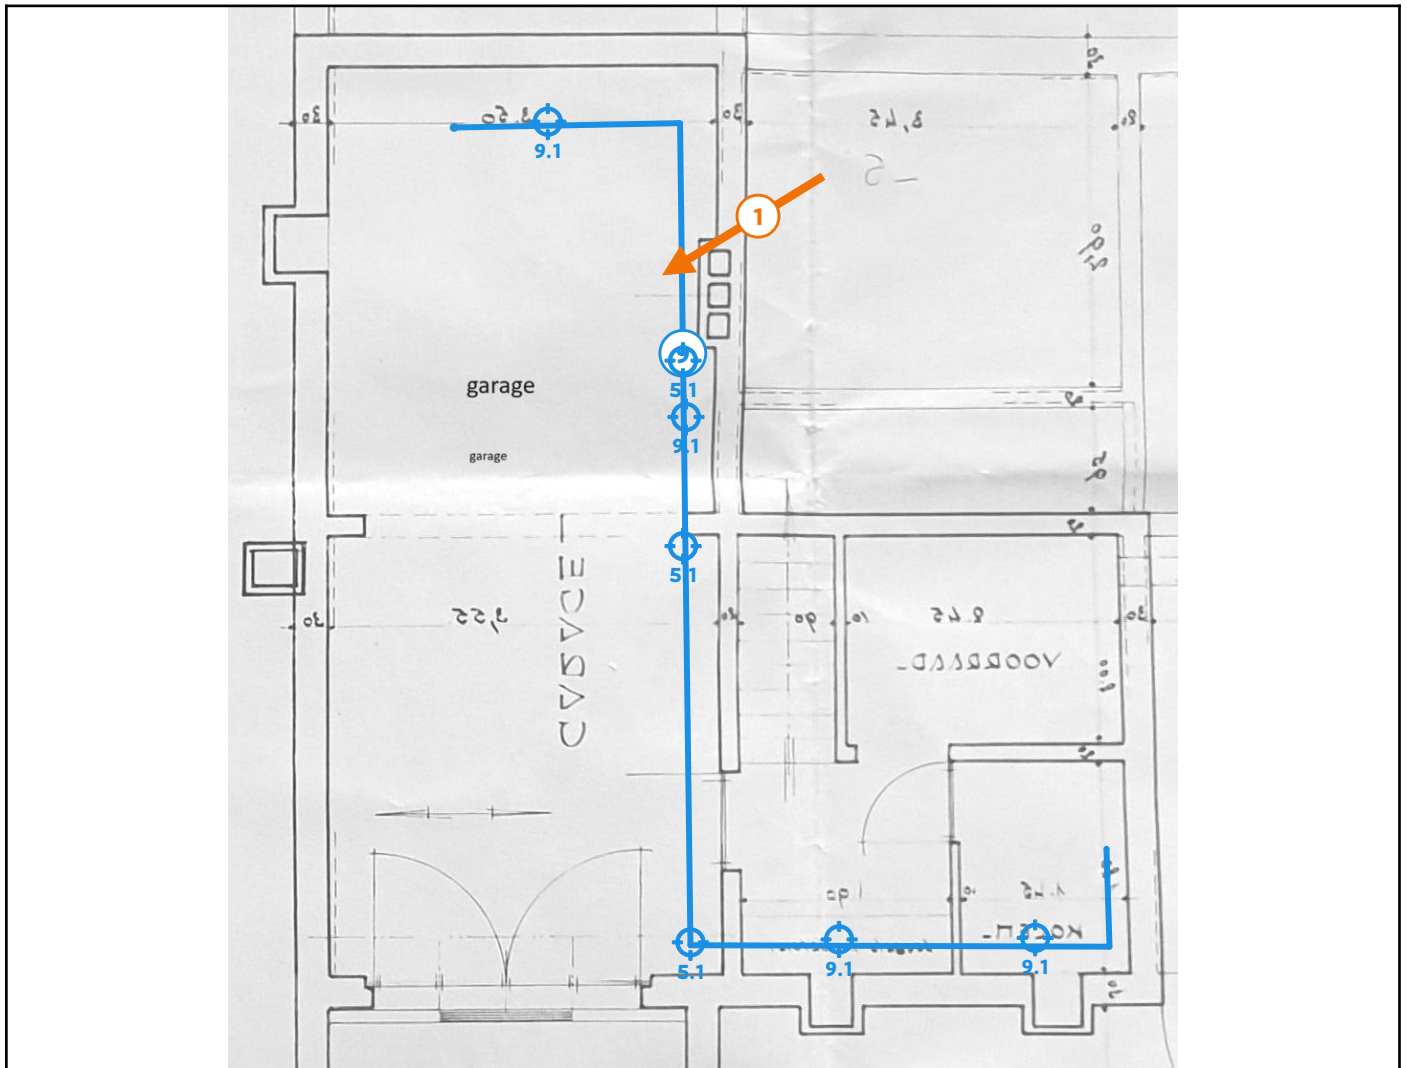
## Plan 1.3: kelder

Beschrijving	Type	Actie
1. oude verwarmingsketel	Asbestmateriaal	<b>Verwijderen</b>
5. buisisolatie gips bocht	Geen asbest	-
5.1 Code: 05	Mengmonster	-
9. buisisolatie gips recht	Geen asbest	-
9.1 Code: 04	Mengmonster	-

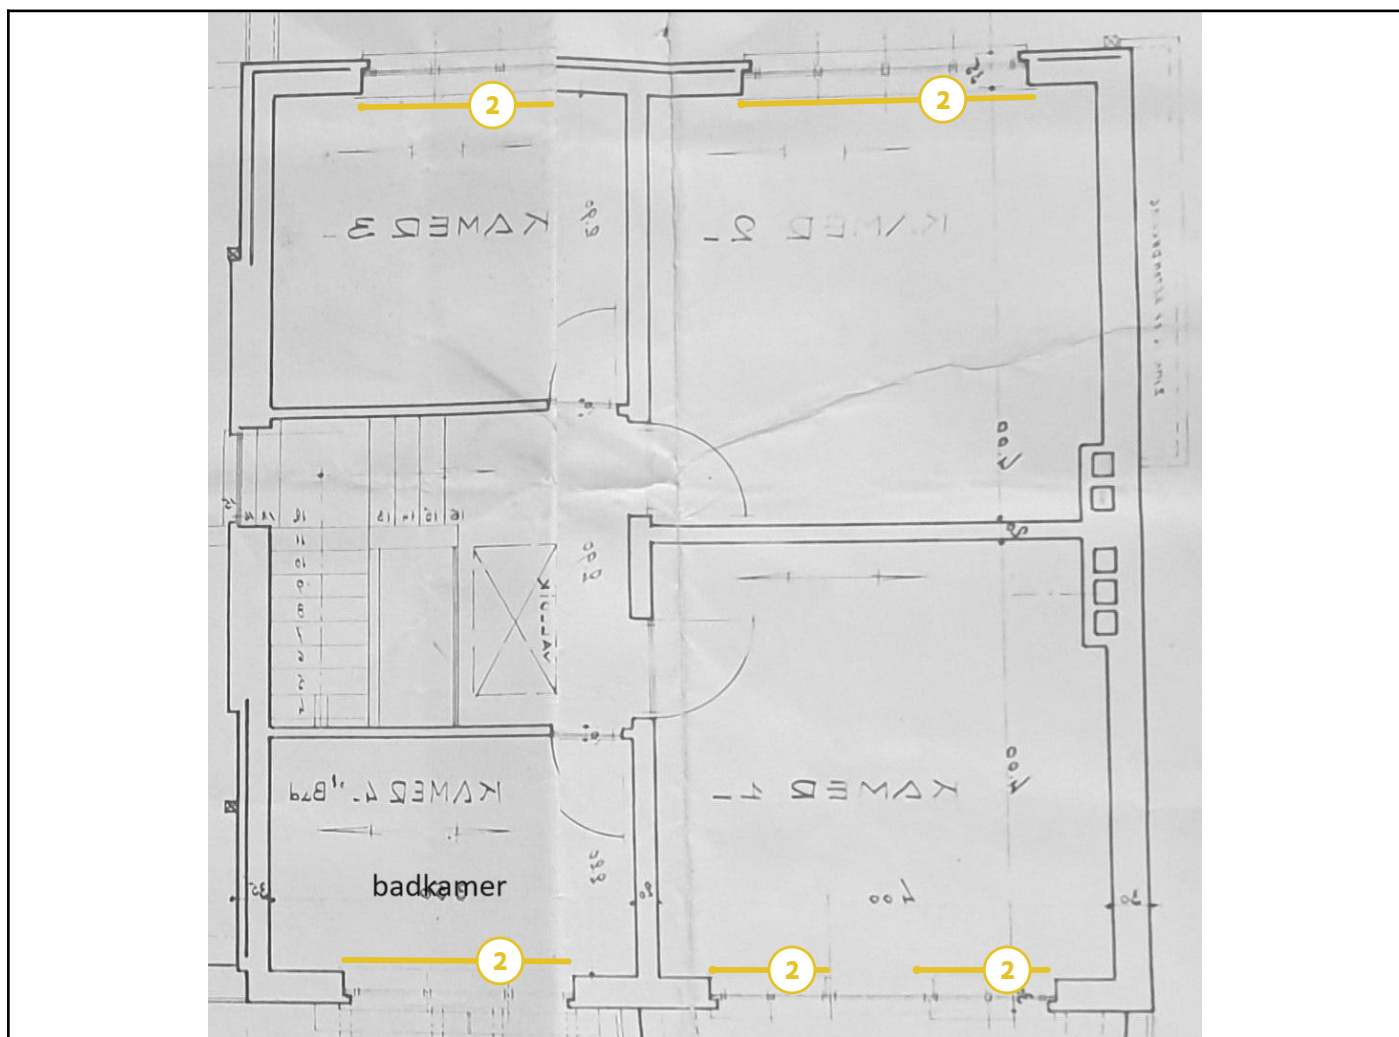
## Plan 1.6: verdieping

Beschrijving	Type	Actie
2. venstertablet massal	Asbestmateriaal	Zorgvuldig beheren

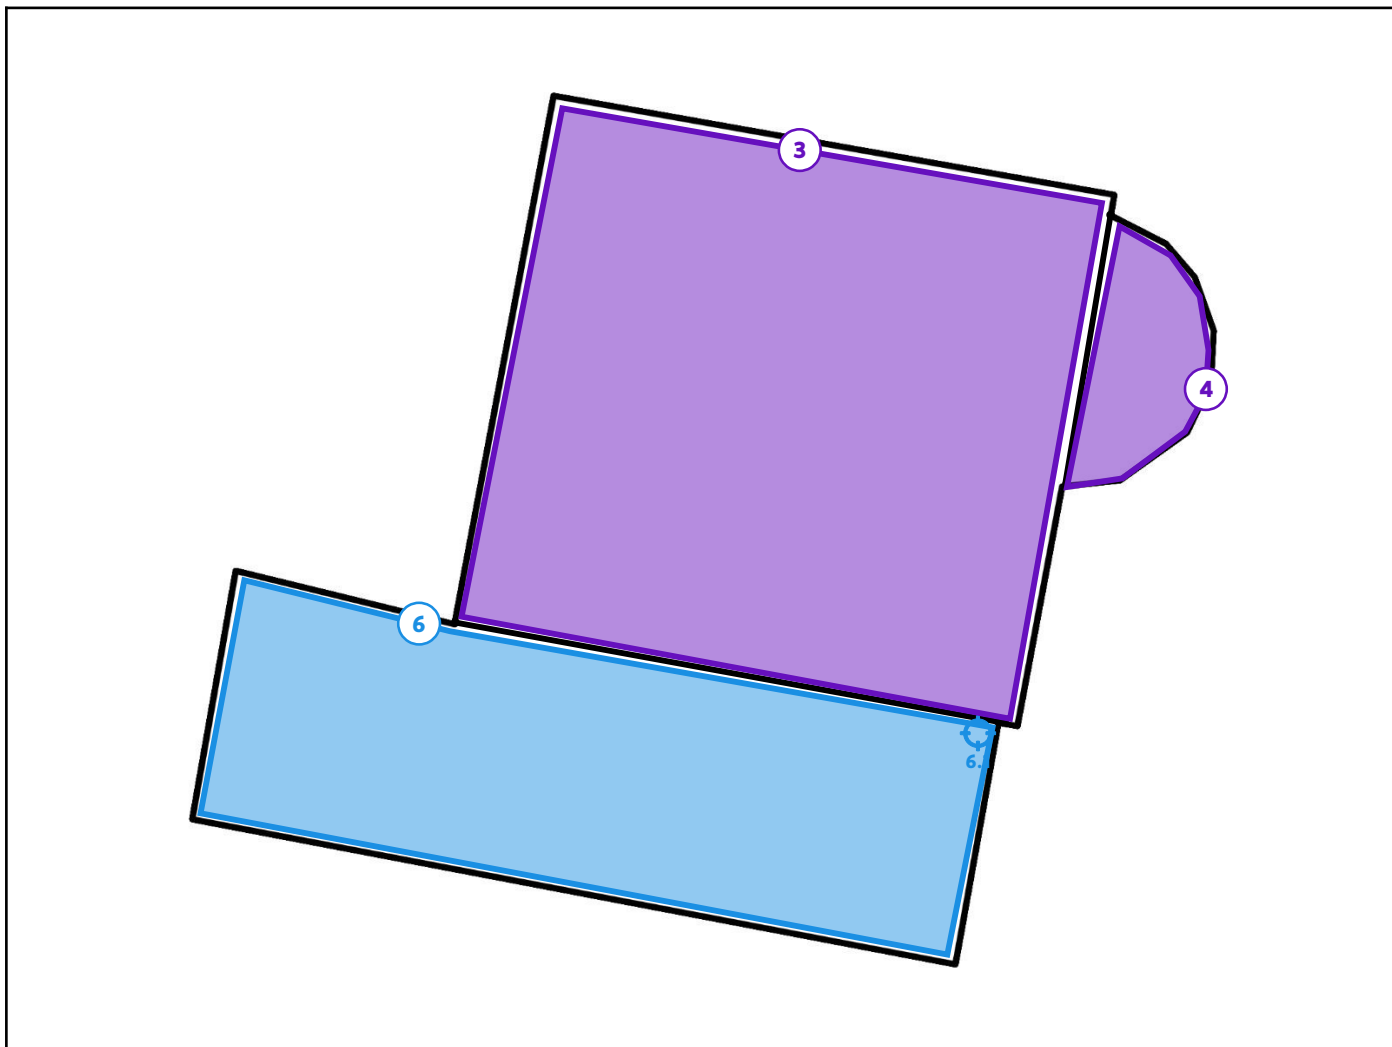
## Plan 1.7: daken

Beschrijving	Type	Actie
3. geen onderdak	Advies	-
4. zinken dakbedekking	Advies	-
6. roofing plat dak	Geen asbest	-
6.1 Code: 07	Mengmonster	-
