Asbestinventarisatetest

Pastorijstraat 78, 8750 Wingene

Attestnummer : 20240315-000112.001

Uitgegeven op : 29.03.2024

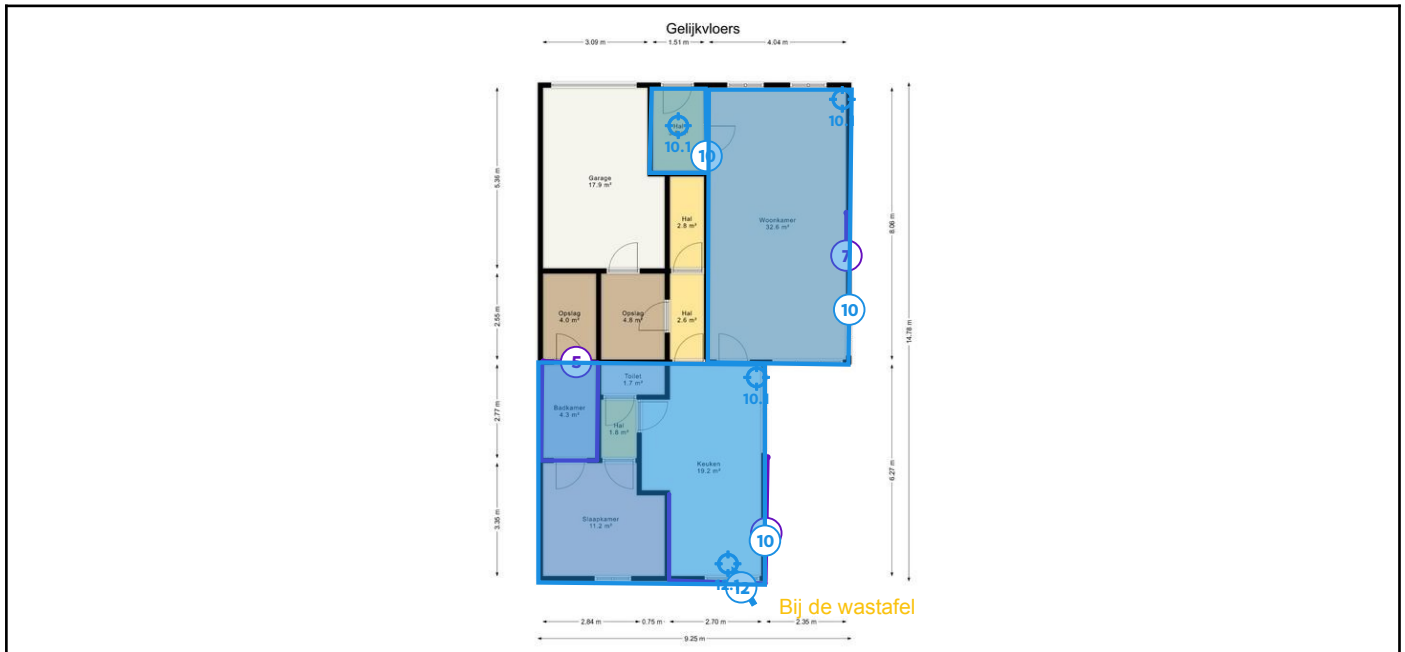
Plan 1.1: Plan gelijkvloers Woning

Beschrijving	Type	Actie
5. Tegels keuken en badkamer	Advies	-
7. Touw gaskachel	Advies	-
10. Pleisterwerk plafond	Geen asbest	-
10.1 Code: MM03	Mengmonster	-
12. anti-dreun matje aan wastafel in keuken	Geen asbest	-
12.1 Code: MM04	Puntmonster	-

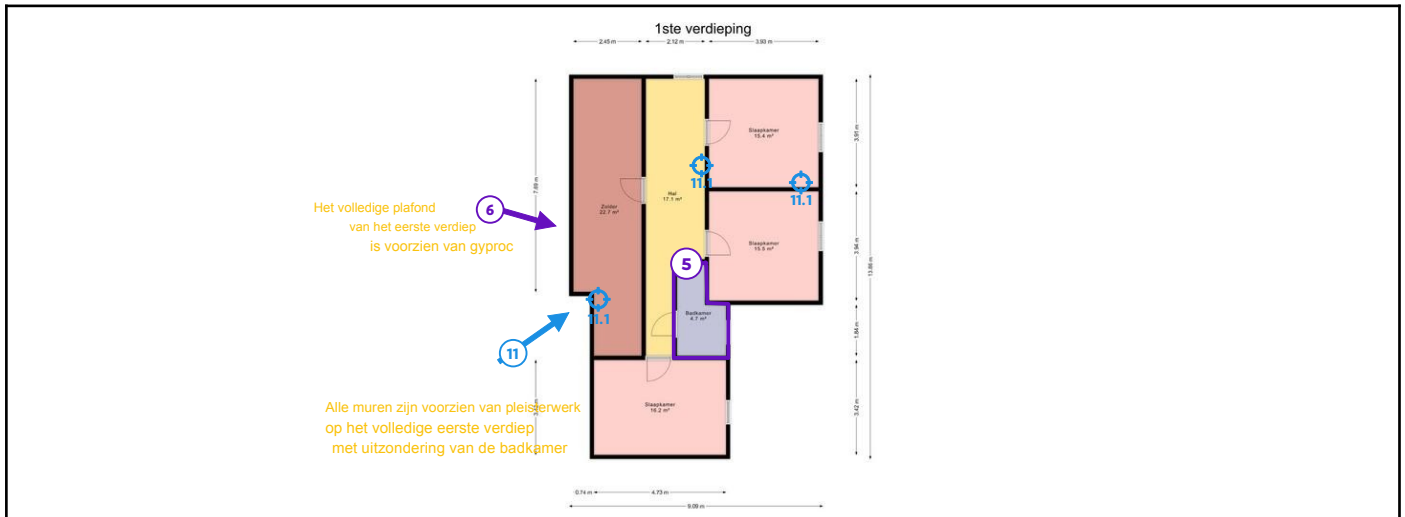
Plan 1.2: Plan 1ste verdieping Woning

Beschrijving	Type	Actie
5. Tegels keuken en badkamer	Advies	-
6. Plafond afwerking Gyproc	Advies	-
11. Pleisterwerk Muur	Geen asbest	-
11.1 Code: MM01	Mengmonster	-

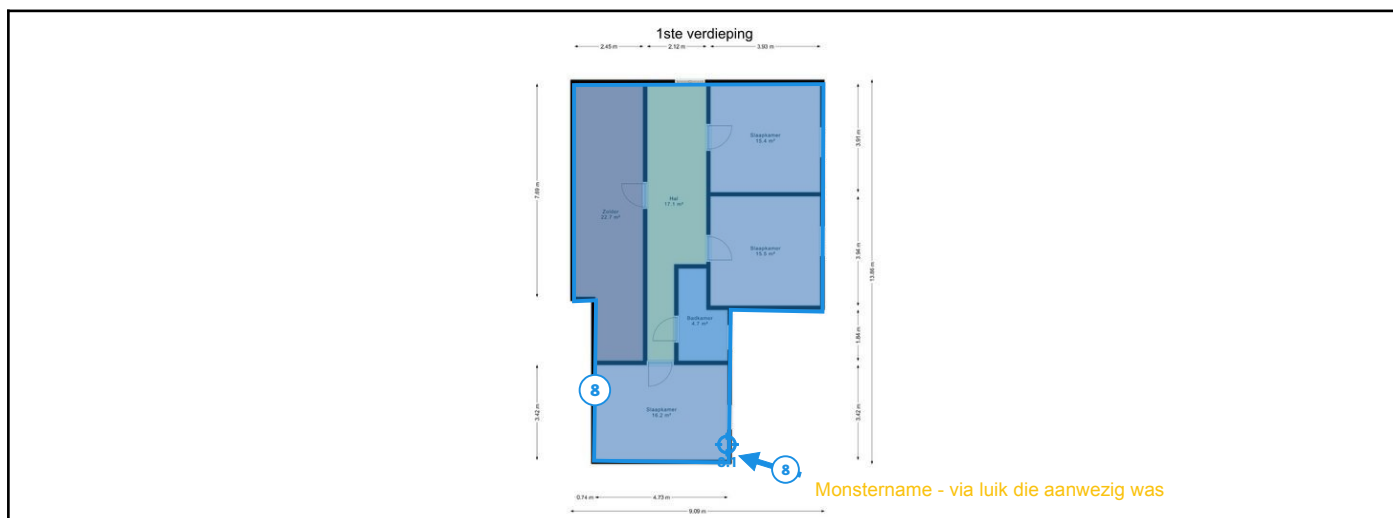
Plan 1.4: Plan 1ste verdiep onderdak

Beschrijving	Type	Actie
8. Onderdak woning	Geen asbest	-
8.1 Code: MM02	Puntmonster	-

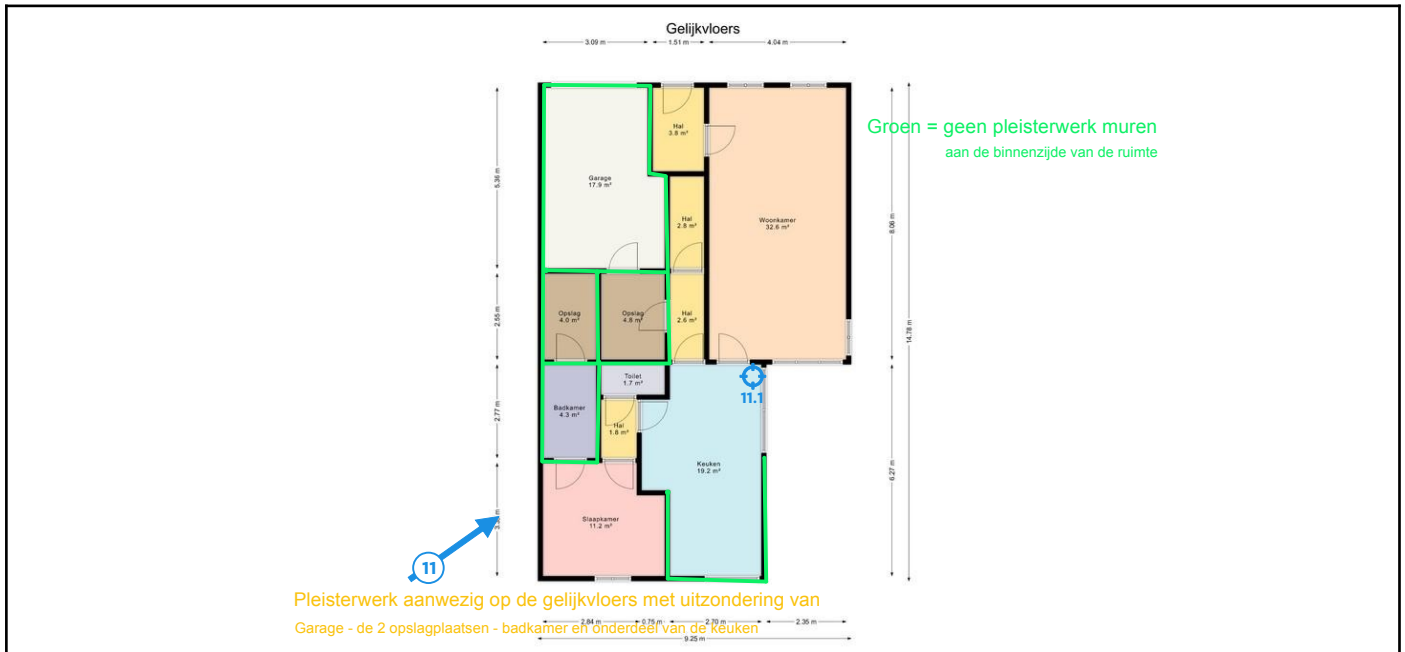
Plan 1.5: Plan gelijkvloers Pleisterwerk Muur

Beschrijving	Type	Actie
11. Pleisterwerk Muur	Geen asbest	-
11.1 Code: MM01	Mengmonster	-
