Asbestinventarisatetest

Beernemstraat 53, 8750 Wingene

Attestnummer : 20241113-000284.000

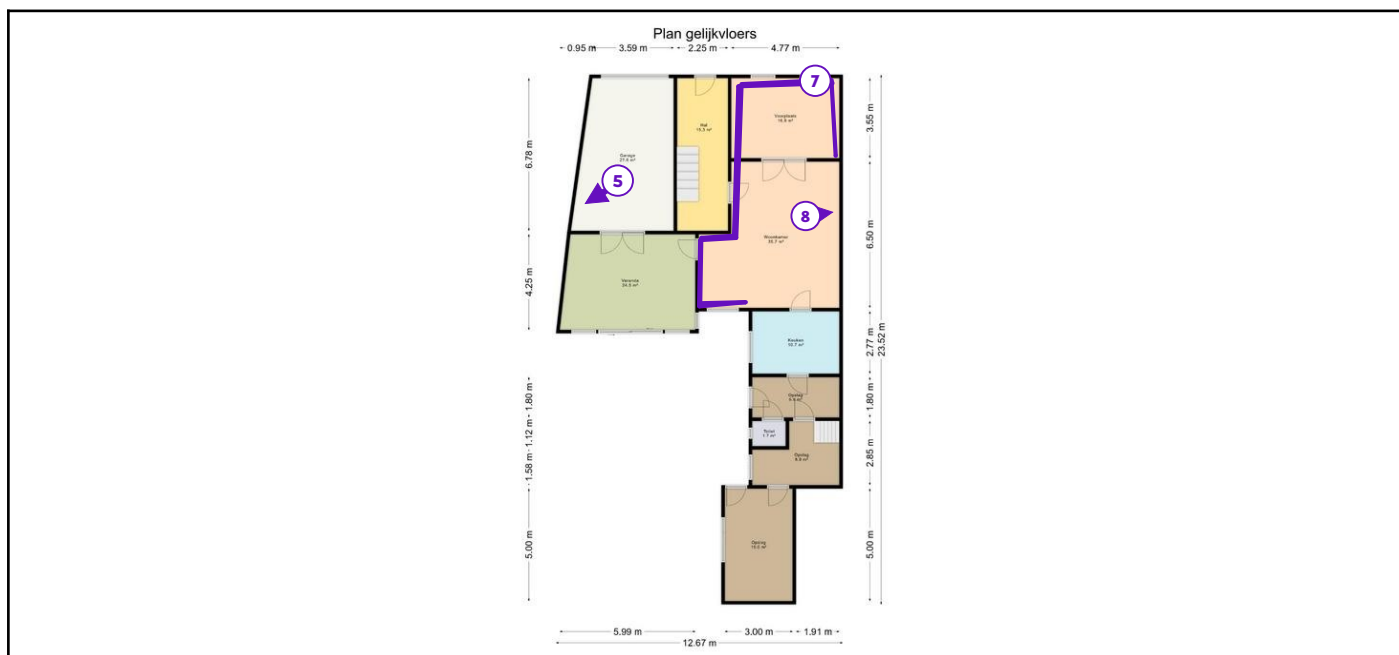
Plan 1.1: Plan gelijkvloers

Beschrijving	Type	Actie
5. Niet verdachte leidingisolatie cv ketel garage	Advies	-
7. Lambresing hout in leefruimte	Advies	-
8. Kachel leefruimte	Advies	-

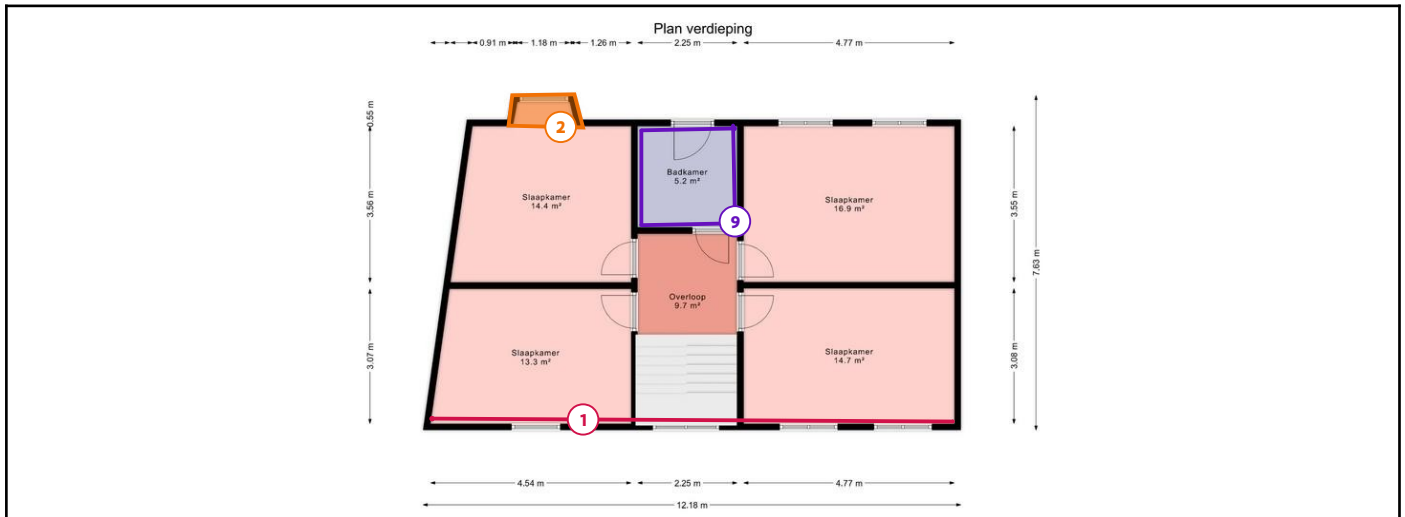
Plan 1.2: Plan verdieping

Beschrijving	Type	Actie
1. Type menuiserie plaat - Binnenwand	Asbestmateriaal	Dringend verwijderen
2. Lei kappel voorgevel	Asbestmateriaal	Verwijderen
9. Tegels verlijming badkamer	Advies	-

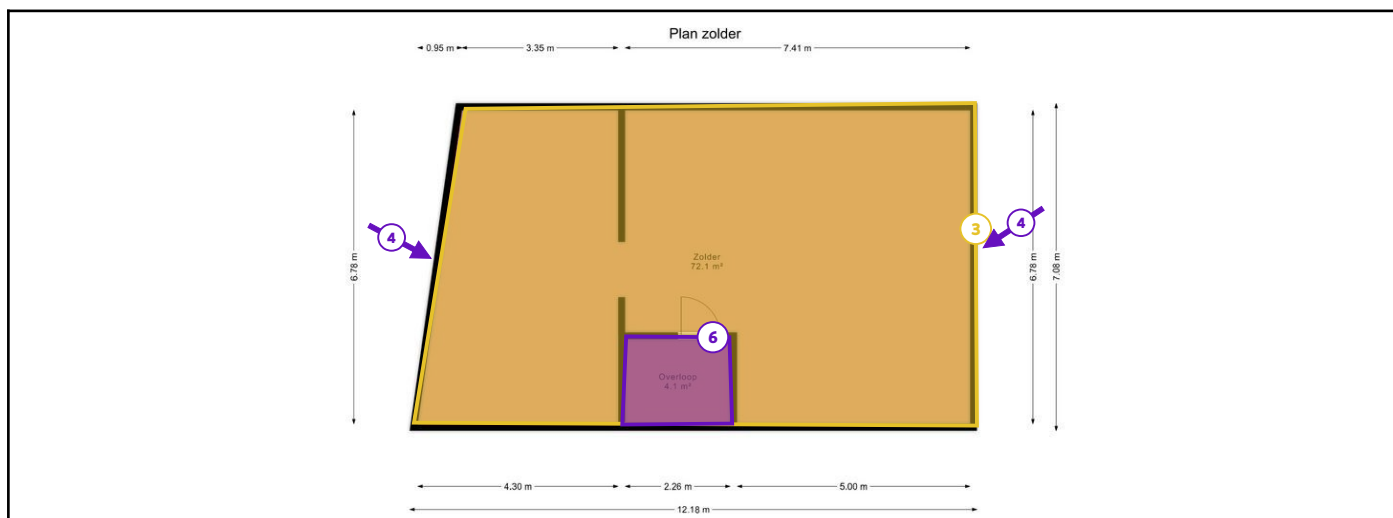
Plan 1.3: Plan zolder

Beschrijving	Type	Actie
3. Onderdak woning - geen staalname - geen stootvaste bescherming	Asbestmateriaal	Zorgvuldig beheren
4. Schoorsteen rookgaskanaal - beoordeling	Beperking	-
6. Niet verdachte vloerzeil trap naar zolder	Advies	-
