# Asbestinventarisatattest

Werfstraat 139, 8000 Brugge

Attestnummer : 20260211-000141.000

Uitgegeven op : 11.02.2026

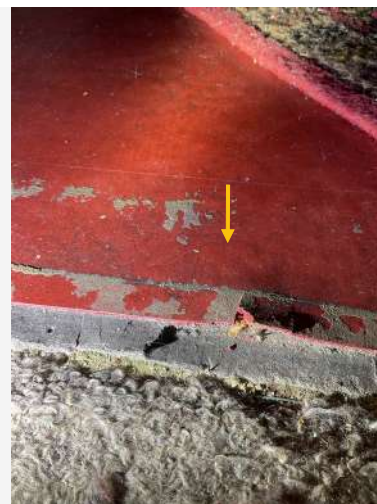
Detailfoto

Deze linoleum en tapijt zijn niet asbestverdacht. Hoekjes en randjes opgeheven in de mate van het mogelijke, zonder destructief onderzoek, op deze plekken is een onderzeil en de houten vloer te zien. Enkel met een destructief onderzoek kan er verder gekeken worden onder de vloerzeilen.

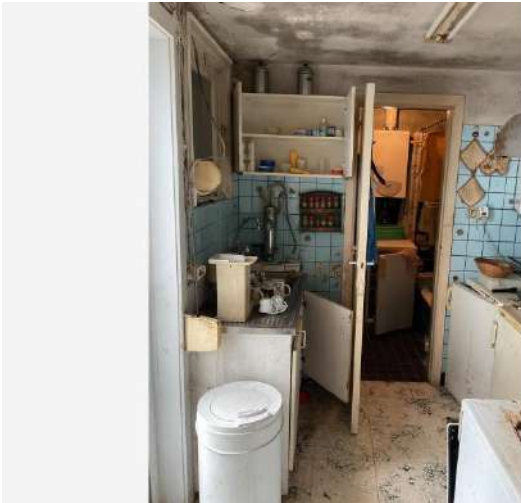
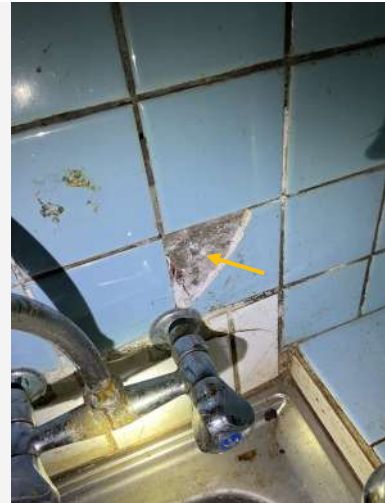
## Fiche 17: Keuken, muren: tegellijm

Geen asbest

| Opmerking | <p>Geen mengstaal kunnen nemen, er was maar 1 plaats met een beschadiging in de tegels.</p> <p>De hoeveelheid vermeld in deze fiche is een schatting.</p> |

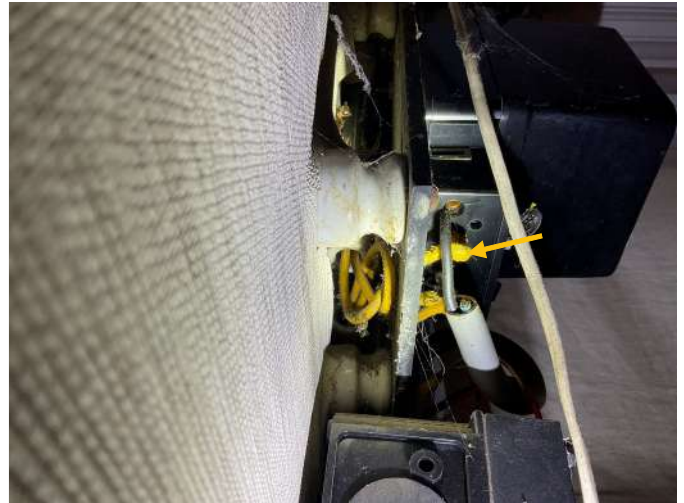
Detailfoto

### Conclusie

Geen asbest

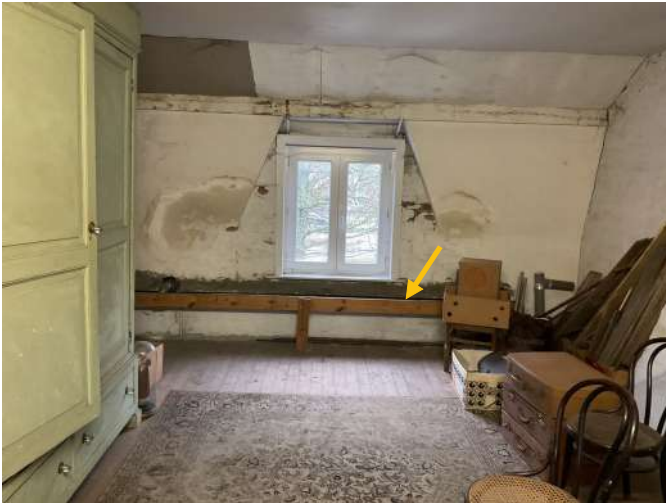
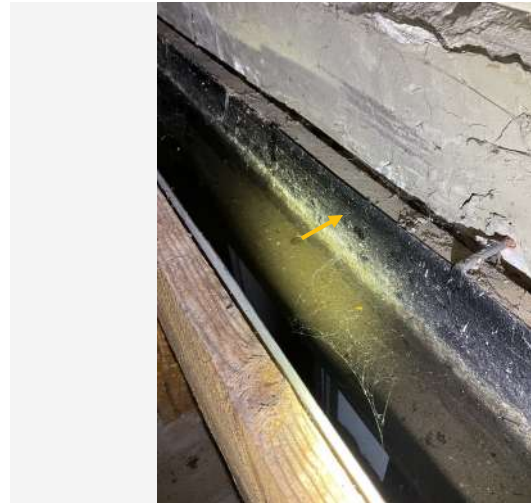
| Opmerking | <p>Deze zijn mogelijks ook nog aanwezig in de volledige woning.</p> <p>De hoeveelheid vermeld in deze fiche is een schatting en enkel gebaseerd op het waarneembare.</p> |

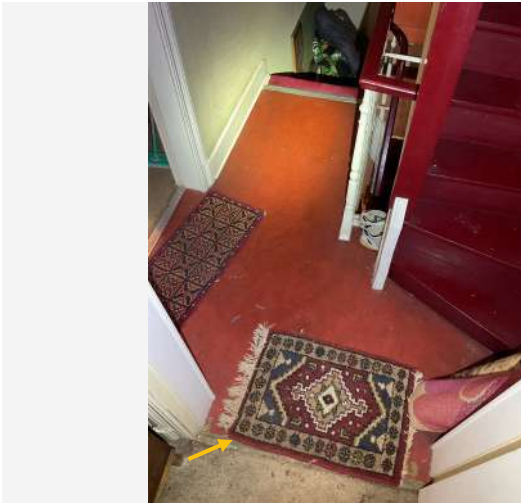
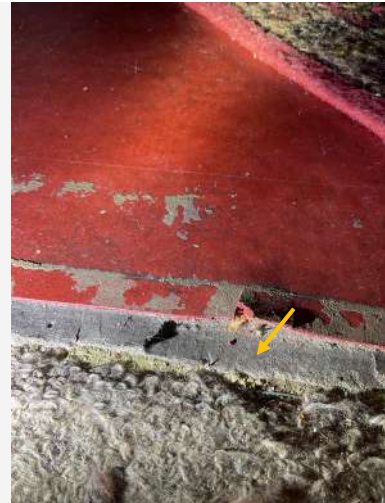
## Fiche 23: Verdiep 1, vloer: onderzeil

Geen asbest

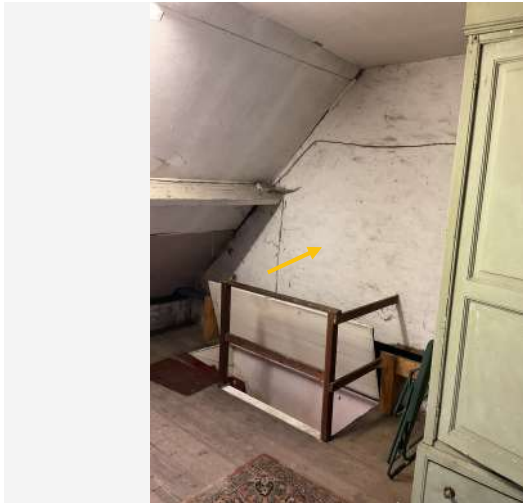
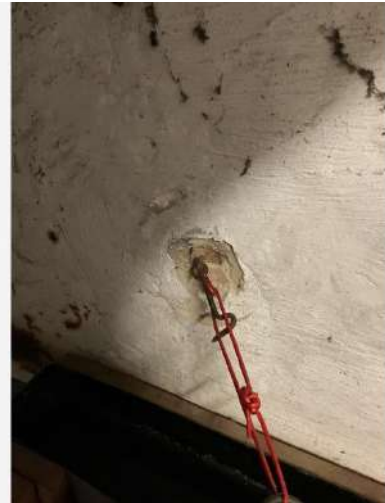
| Opmerking | <p>Natte ruimte: bemonsterd in keuken</p> <p>Trappenhal: bemonsterd op gelijkvloers</p> <p>Individuele ruimte: bemonsterd in slaapkamer 2</p> <p>Stookruimte: bemonsterd in badkamer</p> <p>De hoeveelheid pleisterwerk vermeld in deze fiche is een schatting. Om de juiste hoeveelheid te bepalen dient er een doorgedreven opmeting en destructief onderzoek plaats te vinden om de dikte van het pleisterwerk te bepalen en tevens de plaatsen te detecteren waar zich mogelijks pleisterwerk bevindt achter eventuele valse wanden of plafonds.</p> <p>Een destructief onderzoek is aan te raden bij grondige verbouwingswerken, om eventuele pleisterwerken, mogelijks achter valse wanden of plafonds te bemonsteren. Dit behoort momenteel echter niet tot onze taak in deze opdracht.</p> |
