Asbestinventarisatetest

Pepingensesteenweg 20, 1600 Sint-Pieters-Leeuw

Attestnummer : 20260403-000282.000

Niet-asbestveilig

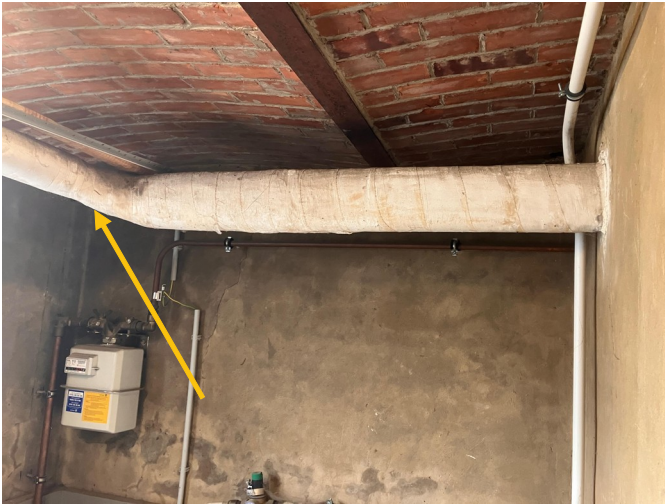
Overzichtsfoto

Het asbestmateriaal valt onder de mijlpaal van 2034.

Eindbeoordeling materiaalrisico	Verhoogd materiaalrisico en/of verhoogde kans op vezelvrijgave
Opmerking

Gebondenheid	Categorie 2: niet-hechtgebonden met matrix
Asbestsoort (vezeltype)	Amfibool aanwezig, uitgezonderd crocidoliet
Asbestconcentratie	Hoog ($\geq 50\%$)
Afschermingsgraad van het gehele materiaal	Geheel of deels vrij aan de binnenlucht, maar geen contact met binnenluchtstromen
Toestand van het materiaal	Licht beschadigd, licht verweerd. Intacte calciumsilicaatplaat of materiaal met categorie 3-gebondenheid

#	Type	Referentie	Resultaat
1.1	Mengmonster	M06	Chrysotiel, Amosiet

Beschrijving	Leidingisolatie - Gips bochten in de kelder
Omgeving	Binnen
Primaire drager	HVAC infrastructuur en uitrusting
Asbestmateriaal	In-situ afwerkingslagen - Thermische isolatie
Bindmiddel van asbestmateriaal	Gips - kalk
Gebondenheid op basis van bindmiddel	Niet-hechtgebonden
Hoeveelheid (lengte - omtrek - dikte - aantal)	<ul style="list-style-type: none">• 0,50 m - 30,00 cm - 5,00 cm - 4 stuks
Totaal volume	0,03 m ³
Eenvoudig bereikbaar	Ja
Bevestigingswijze	<ul style="list-style-type: none">• Verlijmd, ingegoten, versmeerd
Identificatiemethode	Een monstername door de asbestdeskundige met laboanalyse door een asbestlabo.
Destructieve handeling voor identificatie	Nee
Opmerking	De hoeveelheid betreft een schatting.

- Scherm in afwachting van verwijdering het asbestmateriaal af van luchtstromingen en verstoring: bijvoorbeeld door het te verpakken, te fixeren, af te dekken, signalisatie - afbakening aan te brengen, ...
- Verwijder dit asbestmateriaal zo snel mogelijk. Volg de toestand goed op.

- Hermetische zone (erkend asbestverwijderaar)
Bij deze verwijdering van asbestmaterialen bestaat er een grote kans op vrijkomen van asbestvezels. Daarom mag dit enkel verwijderd worden door een erkend asbestverwijderaar in een hermetische zone. Bij het verwijderen moet steeds rekening worden gehouden met alle milieu- en veiligheidsvoorschriften. Codex boek VI, titel 3 of de website van OVAM

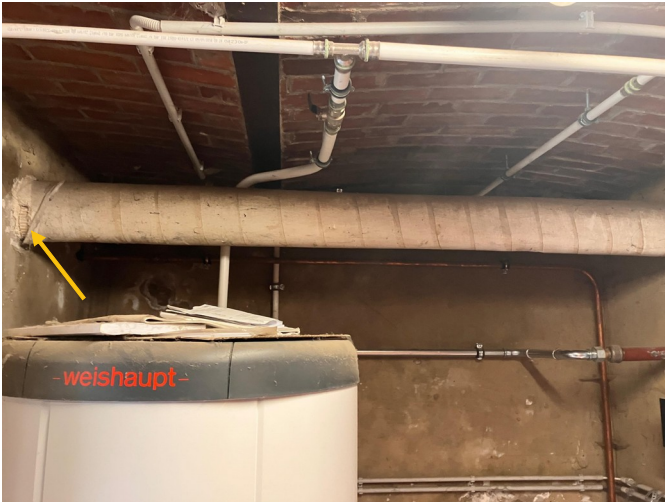
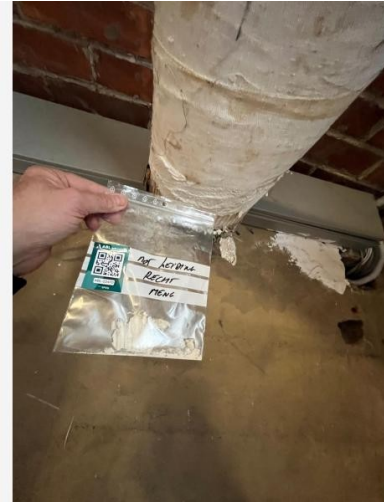
Overzichtsfoto

Het asbestmateriaal valt onder de mijlpaal van 2034.

- Scherm in afwachting van verwijdering het asbestmateriaal af van luchtstromingen en verstoring: bijvoorbeeld door het te verpakken, te fixeren, af te dekken, signalisatie - afbakening aan te brengen, ...
- Verwijder dit asbestmateriaal zo snel mogelijk. Volg de toestand goed op.

- Hermetische zone (erkend asbestverwijderaar)
Bij deze verwijdering van asbestmaterialen bestaat er een grote kans op vrijkomen van asbestvezels. Daarom mag dit enkel verwijderd worden door een erkend asbestverwijderaar in een hermetische zone. Bij het verwijderen moet steeds rekening worden gehouden met alle milieu- en veiligheidsvoorschriften. Codex boek VI, titel 3 of de website van OVAM

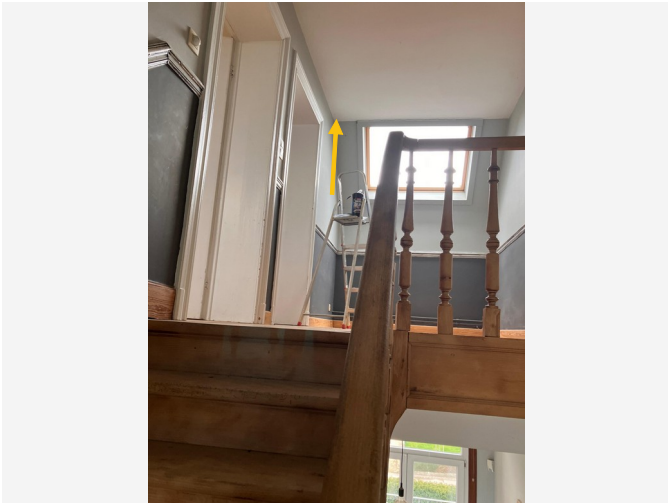
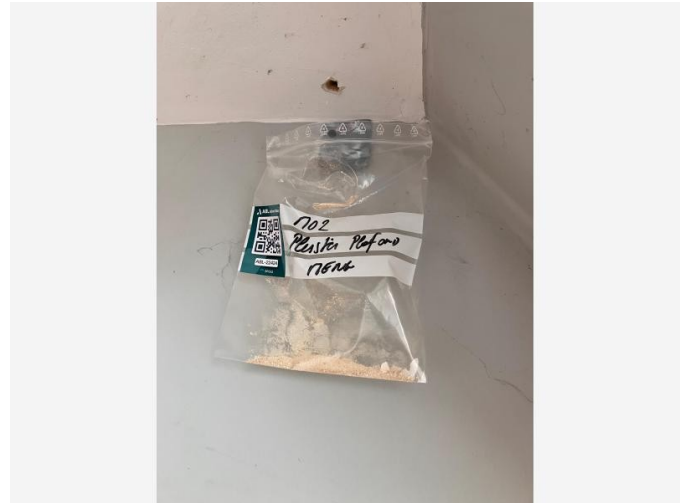
Fiche 10: Pleisterwerk plafonds

Geen asbest

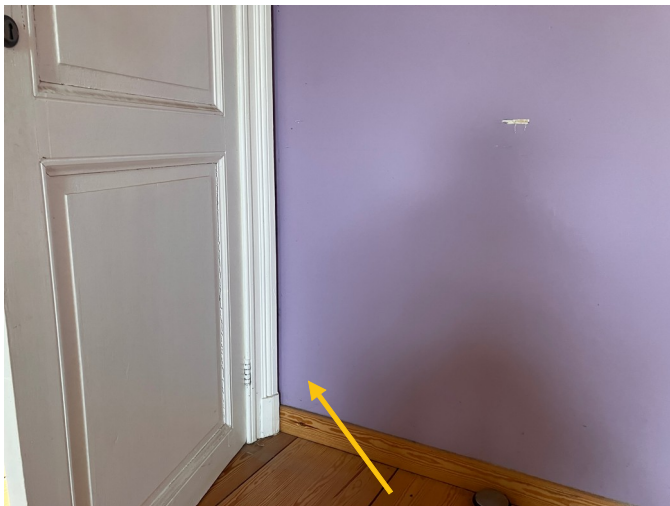
Fiche 11: Pleisterwerk wanden

Geen asbest

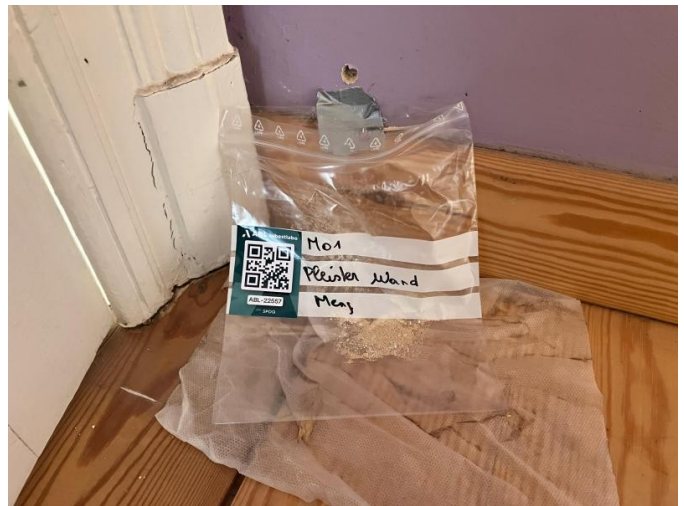
Detailfoto

Conclusie

Geen asbest

Beschrijving	Pleisterwerk wanden
Omgeving	Binnen
Primaire drager	Binnenwand
Bindmiddel van materiaal	Gips - kalk
Gebondenheid op basis van bindmiddel	Niet-hechtgebonden
Hoeveelheid (oppervlakte - dikte - aantal)	• 900,00 m ² - 2,00 cm - 1 stuk
Totaal volume	18,00 m ³
Identificatiemethode	Een monstername door de asbestdeskundige met laboanalyse door een asbestlabo.
Destructieve handeling voor identificatie	Nee
Opmerking	<p>De hoeveelheid betreft een schatting.</p> <p>Het materiaal werd bemonsterd op de volgende locaties:</p> <p>Verdieping 2 zolderkamer 2</p> <p>Traphal</p> <p>Badkamer verdieping 1</p> <p>Het materiaal op volgende verplichte locatie werd niet bemonsterd wegens:</p> <p>In het Stooklokaal was geen pleisterwerk op de wanden aanwezig.</p>

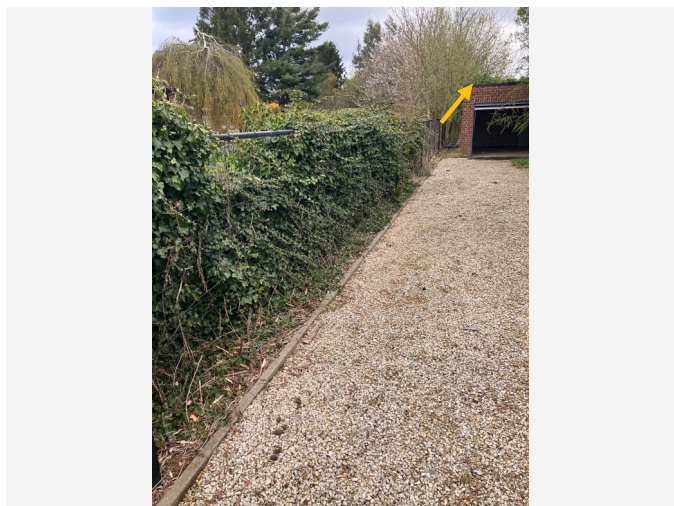
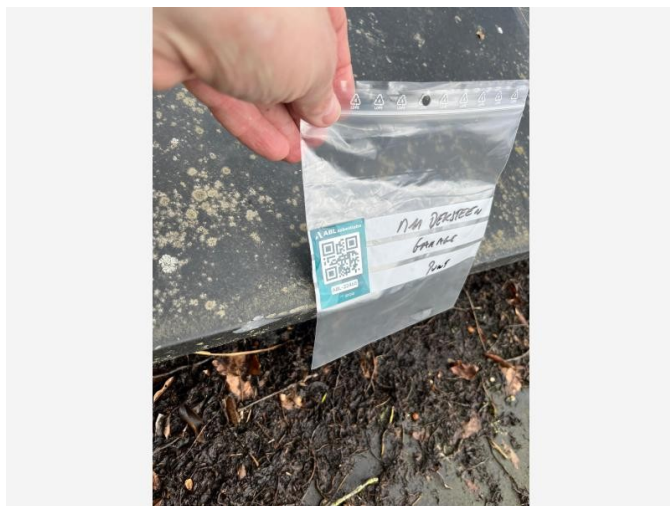
Fiche 12: Deksteen boven garage

Geen asbest

Beschrijving	Deksteen boven garage
Omgeving	Buiten
Primaire drager	Wand buitenschil
Bindmiddel van materiaal	Cement
Gebondenheid op basis van bindmiddel	Hecht
Hoeveelheid (oppervlakte - dikte - aantal)	• 12,00 m ² - 5,00 cm - 1 stuk
Totaal volume	0,60 m ³
Identificatiemethode	Een monstername door de asbestdeskundige met laboanalyse door een asbestlabo.
Destructieve handeling voor identificatie	Nee
Opmerking	De hoeveelheid betreft een schatting.

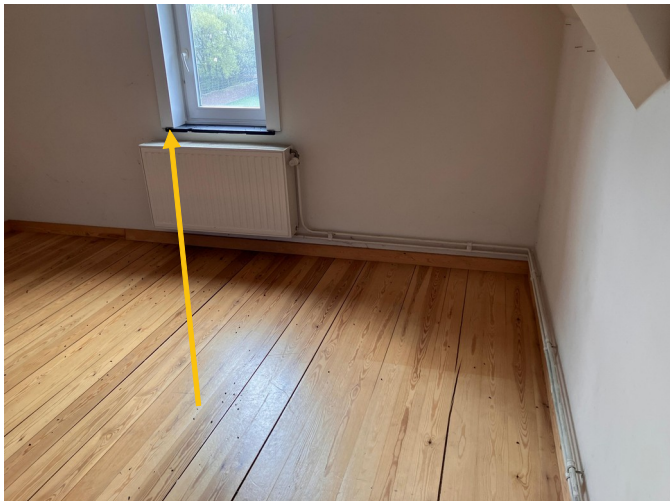
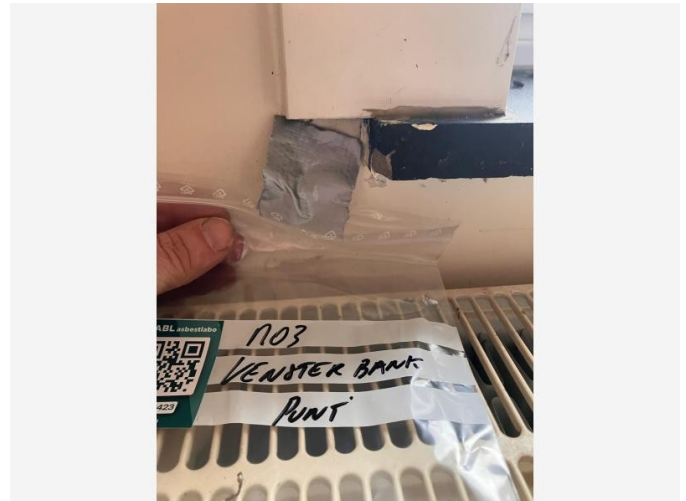
Fiche 13: Vensterbank-binnen verdieping 2 zolderkamer 2

Geen asbest

Beschrijving	Vensterbank-binnen verdieping 2 zolderkamer 2
Omgeving	Binnen
Primaire drager	Wandopening verticaal (raam, deur, ...)
Bindmiddel van materiaal	Cement
Gebondenheid op basis van bindmiddel	Hecht
Hoeveelheid (oppervlakte - dikte - aantal)	• 0,20 m ² - 1,00 cm - 1 stuk
Totaal volume	0,002 m ³
Identificatiemethode	Een monstername door de asbestdeskundige met laboanalyse door een asbestlabo.
Destructieve handeling voor identificatie	Nee
Opmerking	De hoeveelheid betreft een schatting.

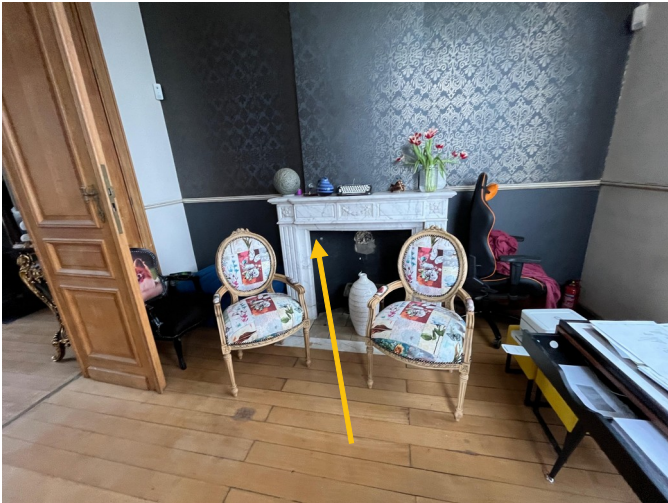
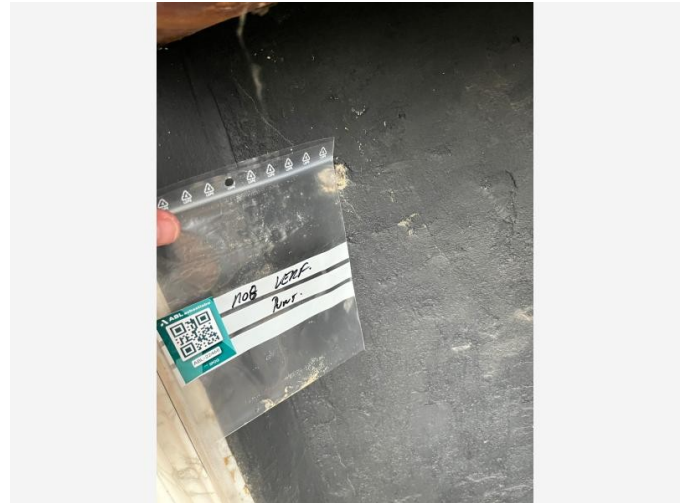
Fiche 14: Verf schouw zitkamer

Geen asbest

Beschrijving	Verf schouw zitkamer
Omgeving	Binnen
Primaire drager	Binnenwand
Bindmiddel van materiaal	Lijm
Gebondenheid op basis van bindmiddel	Hecht
Hoeveelheid (gewicht - aantal)	<ul style="list-style-type: none">• 0,10 kg - 1 stuk
Totaal gewicht	0,10 kg
Identificatiemethode	Een monstername door de asbestdeskundige met laboanalyse door een asbestlabo.
Destructieve handeling voor identificatie	Nee
Opmerking	De hoeveelheid is een schatting.

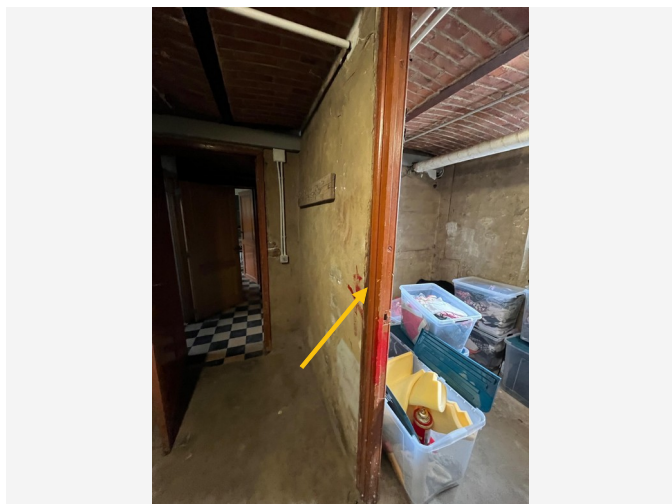
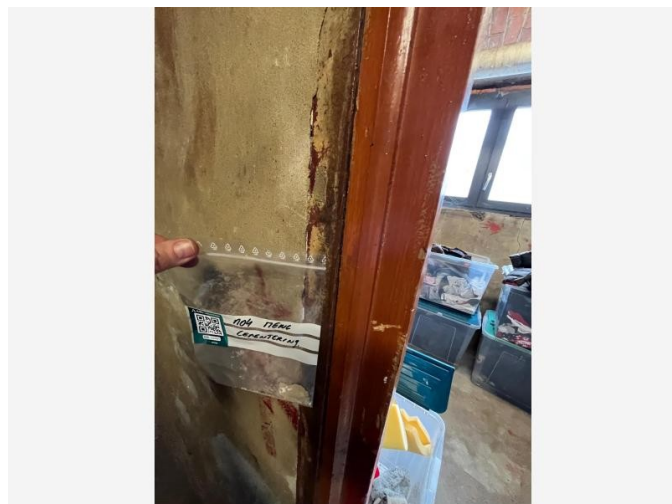
Geen asbest

Beschrijving	Cementering binnen kelder
Omgeving	Binnen
Primaire drager	Binnenwand
Bindmiddel van materiaal	Cement
Gebondenheid op basis van bindmiddel	Hecht
Hoeveelheid (oppervlakte - dikte - aantal)	• 60,00 m ² - 0,50 cm - 1 stuk
Totaal volume	0,30 m ³
Identificatiemethode	Een monstername door de asbestdeskundige met laboanalyse door een asbestlabo.
Destructieve handeling voor identificatie	Nee
Opmerking	De hoeveelheid betreft een schatting.

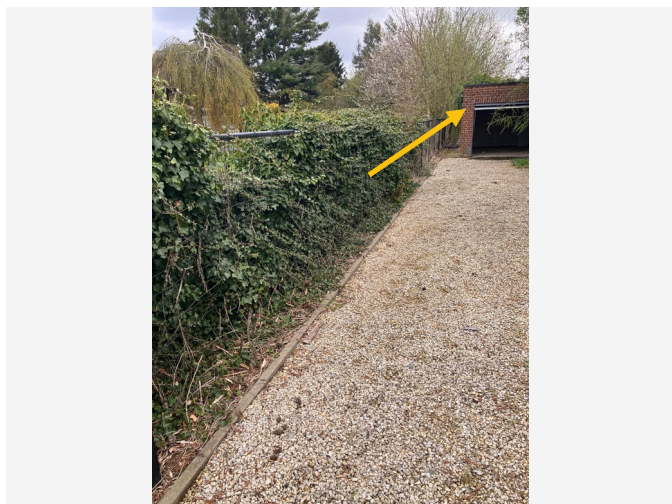
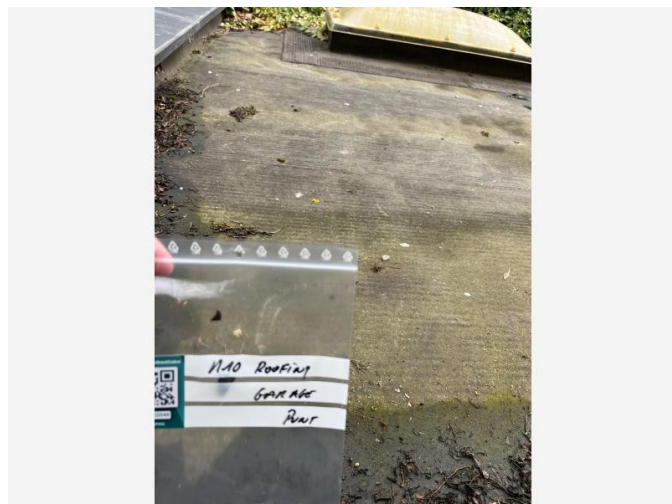
Fiche 16: Dakbedekking - Roofing garage

Geen asbest

Beschrijving	Dakbedekking - Roofing garage
Omgeving	Buiten
Primaire drager	Plat dak
Bindmiddel van materiaal	Bitumen (roofing, teer, asfalt)
Gebondenheid op basis van bindmiddel	Hecht
Hoeveelheid (oppervlakte - aantal)	<ul style="list-style-type: none">• 25,00 m² - 1 stuk
Totale oppervlakte	25,00 m ²
Identificatiemethode	Een monstername door de asbestdeskundige met laboanalyse door een asbestlabo.
Destructieve handeling voor identificatie	Nee
Opmerking	<p>Er werd enkel een puntstaal genomen van de bovenste laag. Mogelijks zijn er onderliggende asbestverdachte lagen aanwezig die niet waarneembaar waren tijdens de inspectie. Wanneer bij renovatie- of sloopwerken blijkt dat er nog onderliggende lagen aanwezig zijn dient er hiervan een staal te worden genomen welke door een erkend laboratorium moet worden geanalyseerd.</p> <p>De hoeveelheid betreft een schatting.</p>

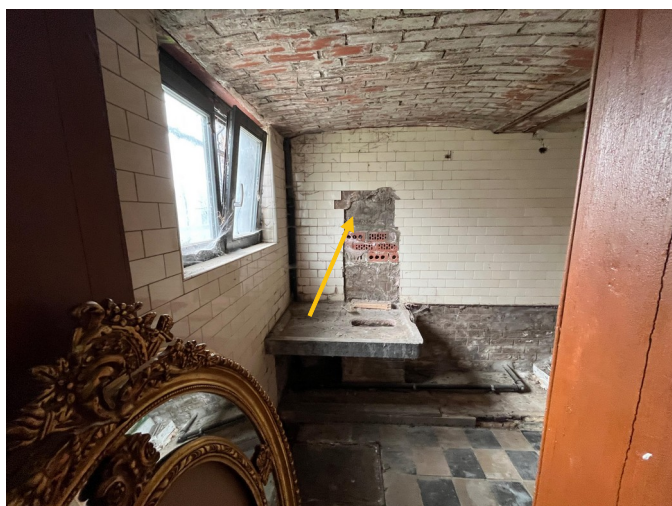
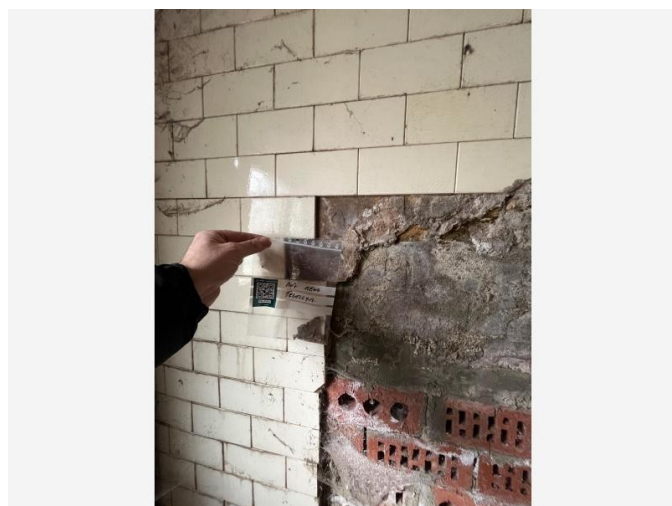
Fiche 17: Tegellijm in de kelder

Geen asbest

Beschrijving	Tegellijm in de kelder
Omgeving	Binnen
Primaire drager	Binnenwand
Bindmiddel van materiaal	Lijm
Gebondenheid op basis van bindmiddel	Hecht
Hoeveelheid (oppervlakte - dikte - aantal)	• 1,00 m ² - 1,00 mm - 1 stuk
Totaal volume	0,001 m ³
Identificatiemethode	Een monstername door de asbestdeskundige met laboanalyse door een asbestlabo.
Destructieve handeling voor identificatie	Nee
Opmerking	De hoeveelheid betreft een schatting.

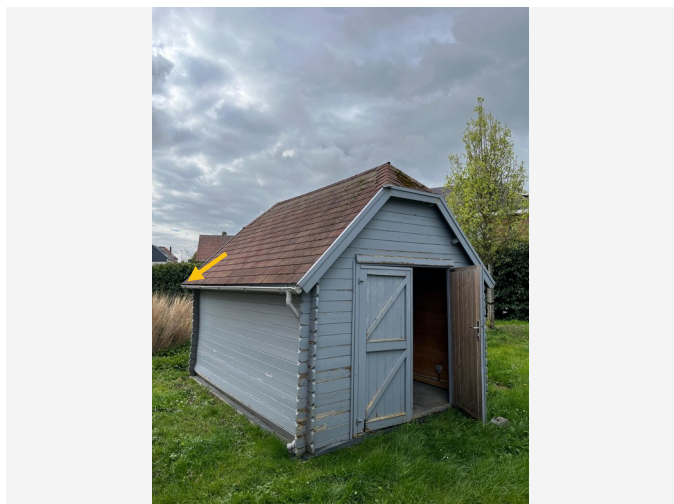
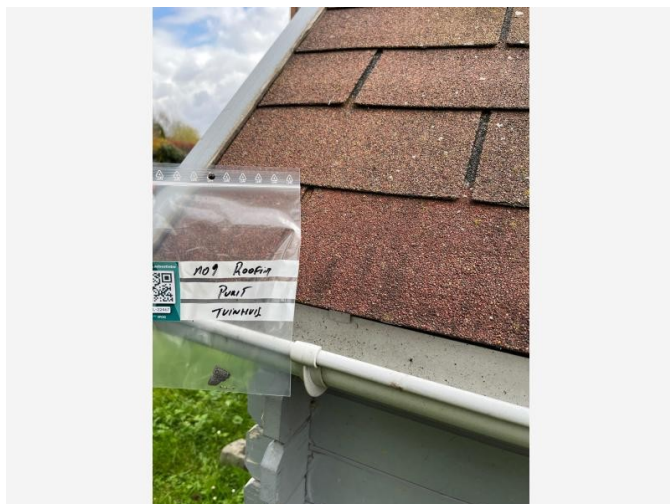
Geen asbest

Beschrijving	Dakbedekking - Roofing tuinhuis
Omgeving	Buiten
Primaire drager	Schuin dak
Bindmiddel van materiaal	Bitumen (roofing, teer, asfalt)
Gebondenheid op basis van bindmiddel	Hecht
Hoeveelheid (oppervlakte - aantal)	• 16,00 m ² - 1 stuk
Totale oppervlakte	16,00 m ²
Identificatiemethode	Een monstername door de asbestdeskundige met laboanalyse door een asbestlabo.
Destructieve handeling voor identificatie	Nee
Opmerking	<p>Er werd enkel een puntstaal genomen van de bovenste laag. Mogelijks zijn er onderliggende asbestverdachte lagen aanwezig die niet waarneembaar waren tijdens de inspectie. Wanneer bij renovatie- of sloopwerken blijkt dat er nog onderliggende lagen aanwezig zijn dient er hiervan een staal te worden genomen welke door een erkend laboratorium moet worden geanalyseerd.</p> <p>De hoeveelheid betreft een schatting.</p>

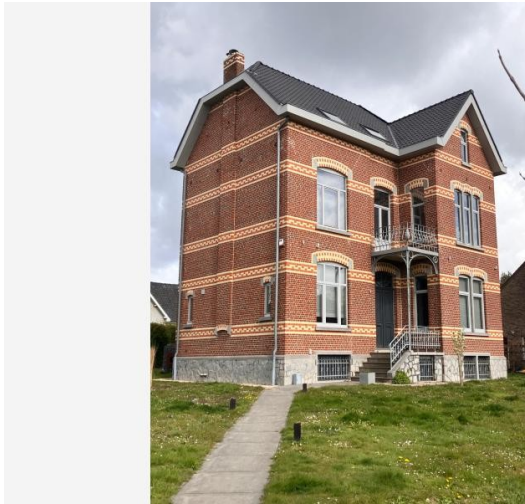
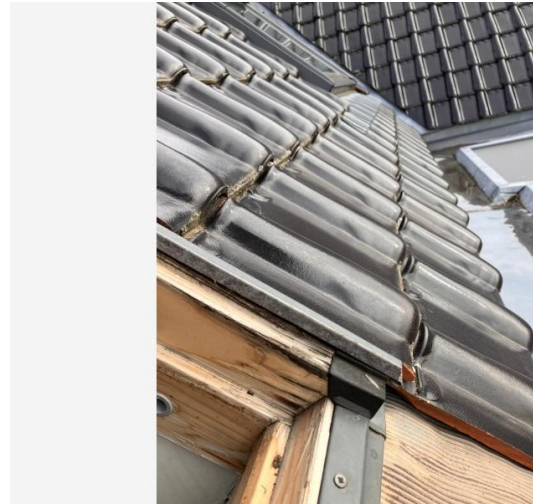
Fiche 19: Dakbedekking hoofddak - niet verdacht

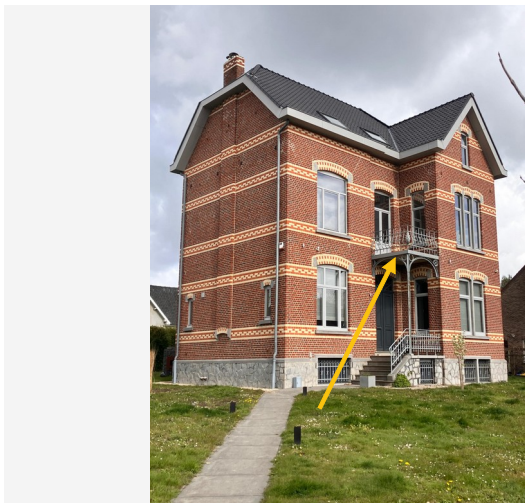
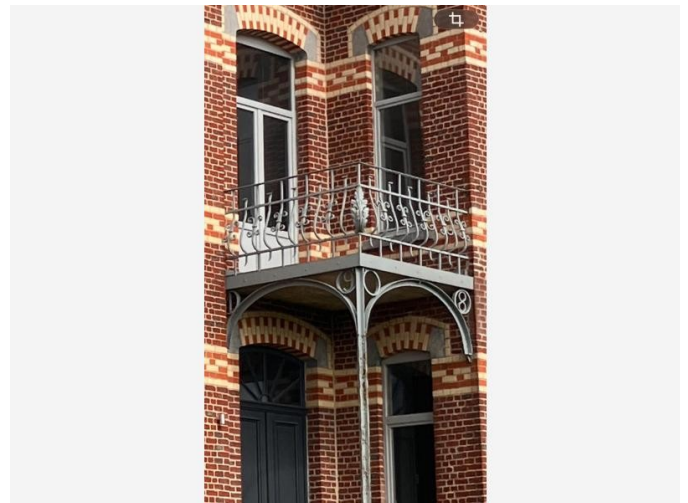
Fiche 20: Dakbedekking afdak voorzijde van de woning niet verdacht

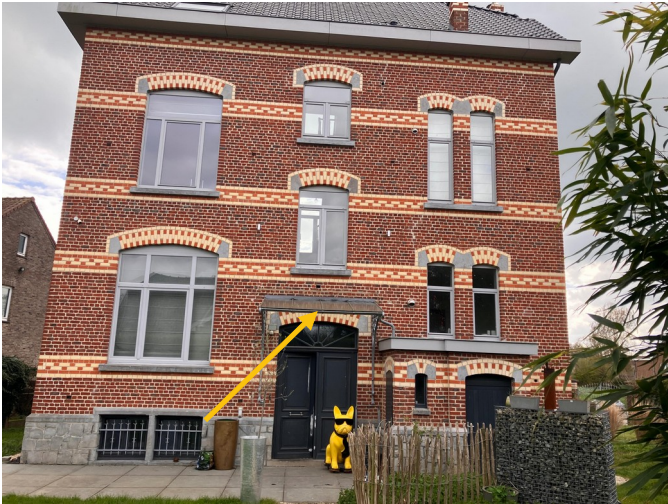
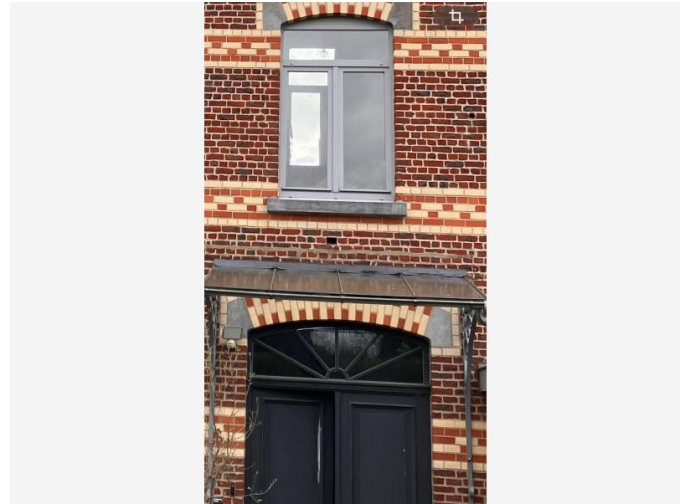
Fiche 21: Dakbedekking afdak achterzijde woning niet verdacht

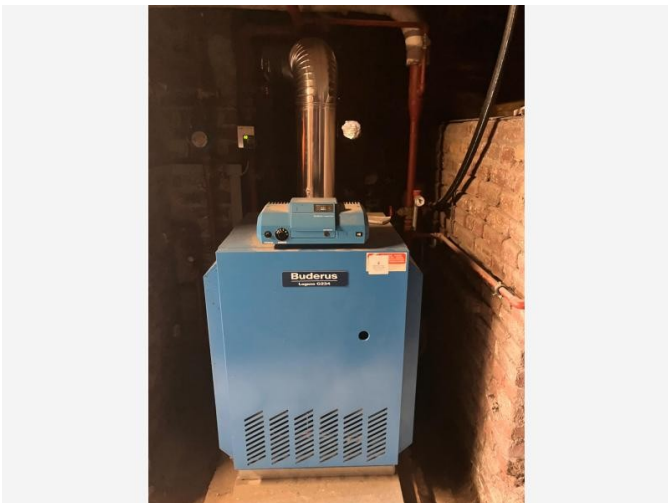
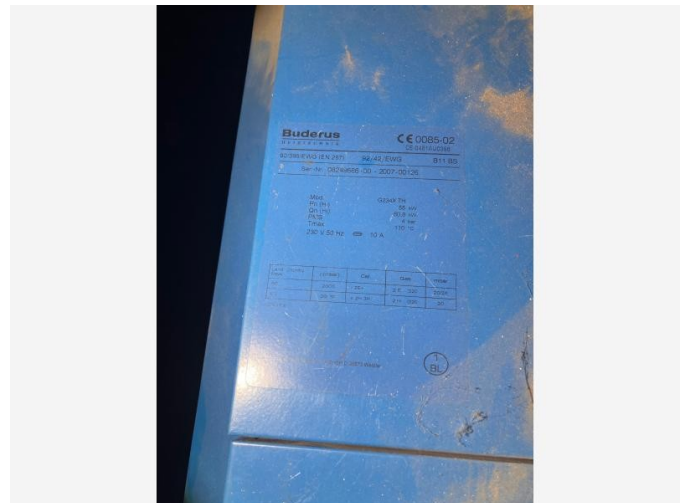
Fiche 22: Materialen aan de stookketel(dichtingen, isol mat,...) niet verdacht

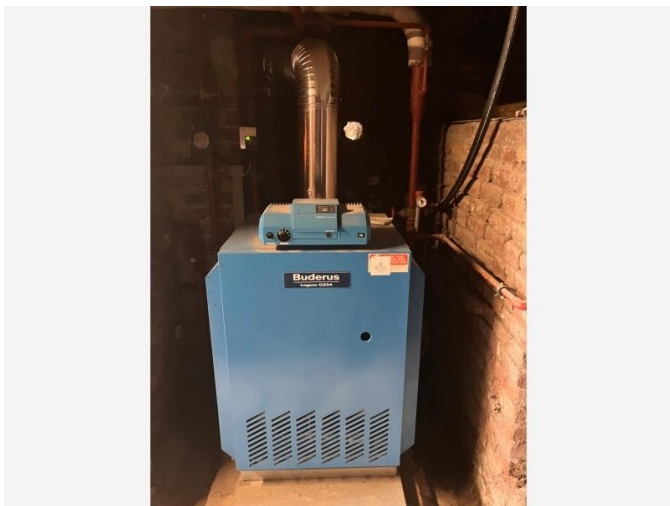
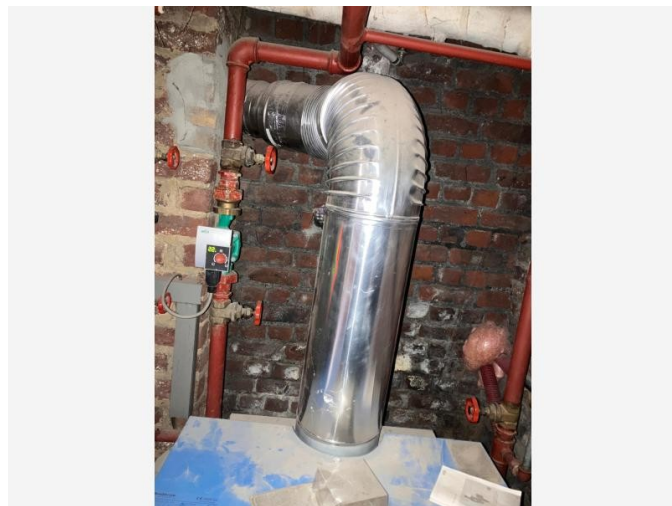
Fiche 23: Rookgaskanalen - niet verdacht

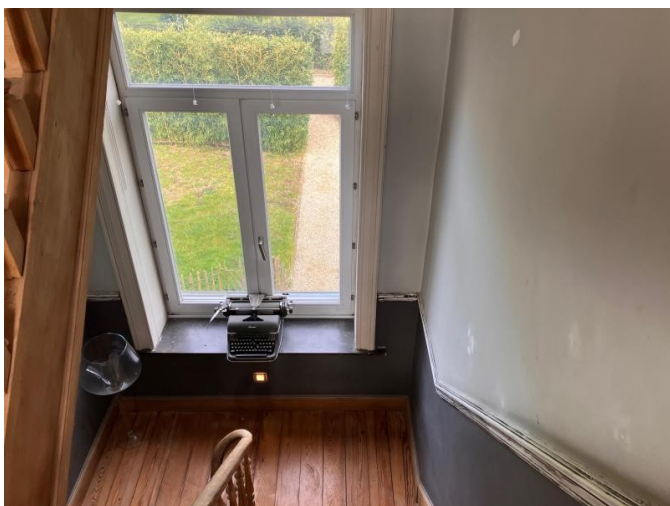
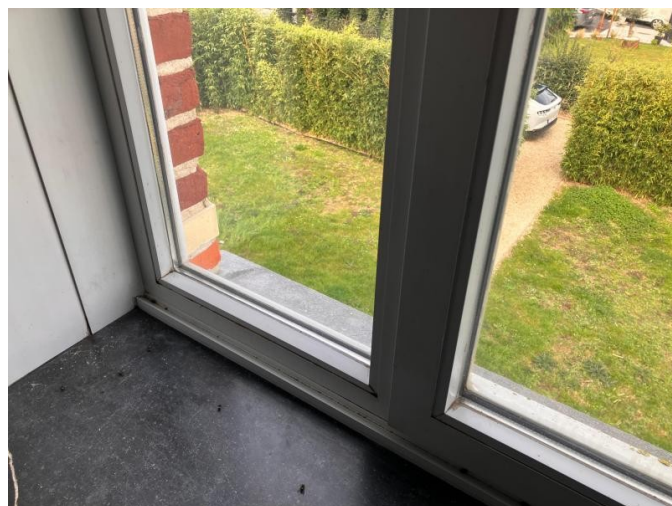
Fiche 24: Afdichtingsmateriaal (mastiek,kit,...) aan schrijnwerk - Niet verdacht	Het aanwezig afkittingsmateriaal is niet asbest-verdacht. Het betreft alle ramen, zowel binnen als buiten, tussen muren en profielen en ramen en profielen	Plan 1.2: Zolder 1 Plan 1.5: Verdieping 1 Plan 1.11: Gelijkvloers

Fiche 24: Afdichtingsmateriaal (mastiek,kit,..) aan schrijnwerk - Niet verdacht
