Asbestinventarisatetest

Pierstraat 378, 2630 Aartselaar

Attestnummer : 20240223-000095.000

Uitgegeven op : 23.02.2024

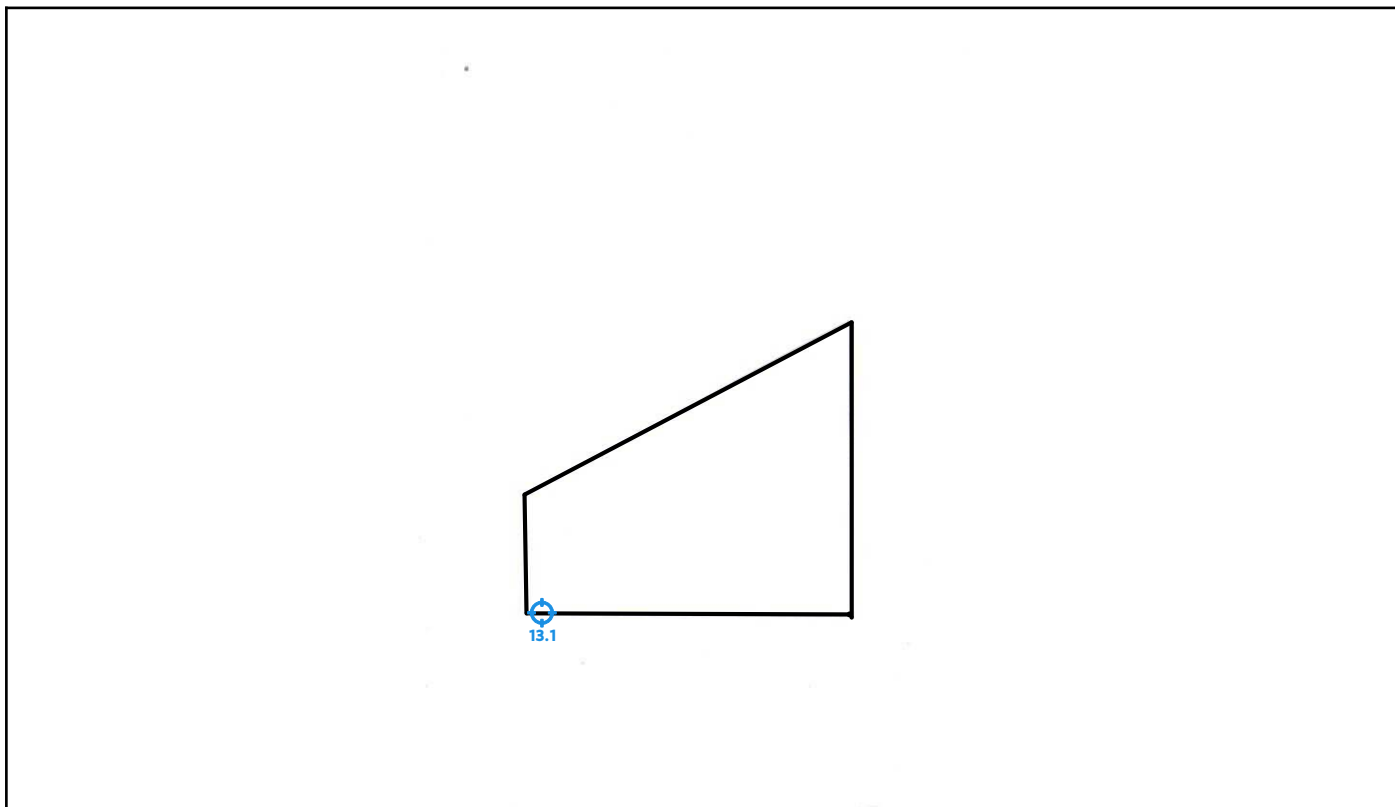
Plan 2.1: Tuinhuis

- 0 Asbestmaterialen
- 0 Beperkingen
- 0 Uitsluitingen
- 0 Roerende goederen
- 0 Puin, steenslag, (water)bodem
- 0 Adviezen
- 1 Geen asbest**
