Asbestinventarisatetest

Charlottalei 2, 2620 Hemiksem

Attestnummer : 20240304-000287.000

Niet-asbestveilig

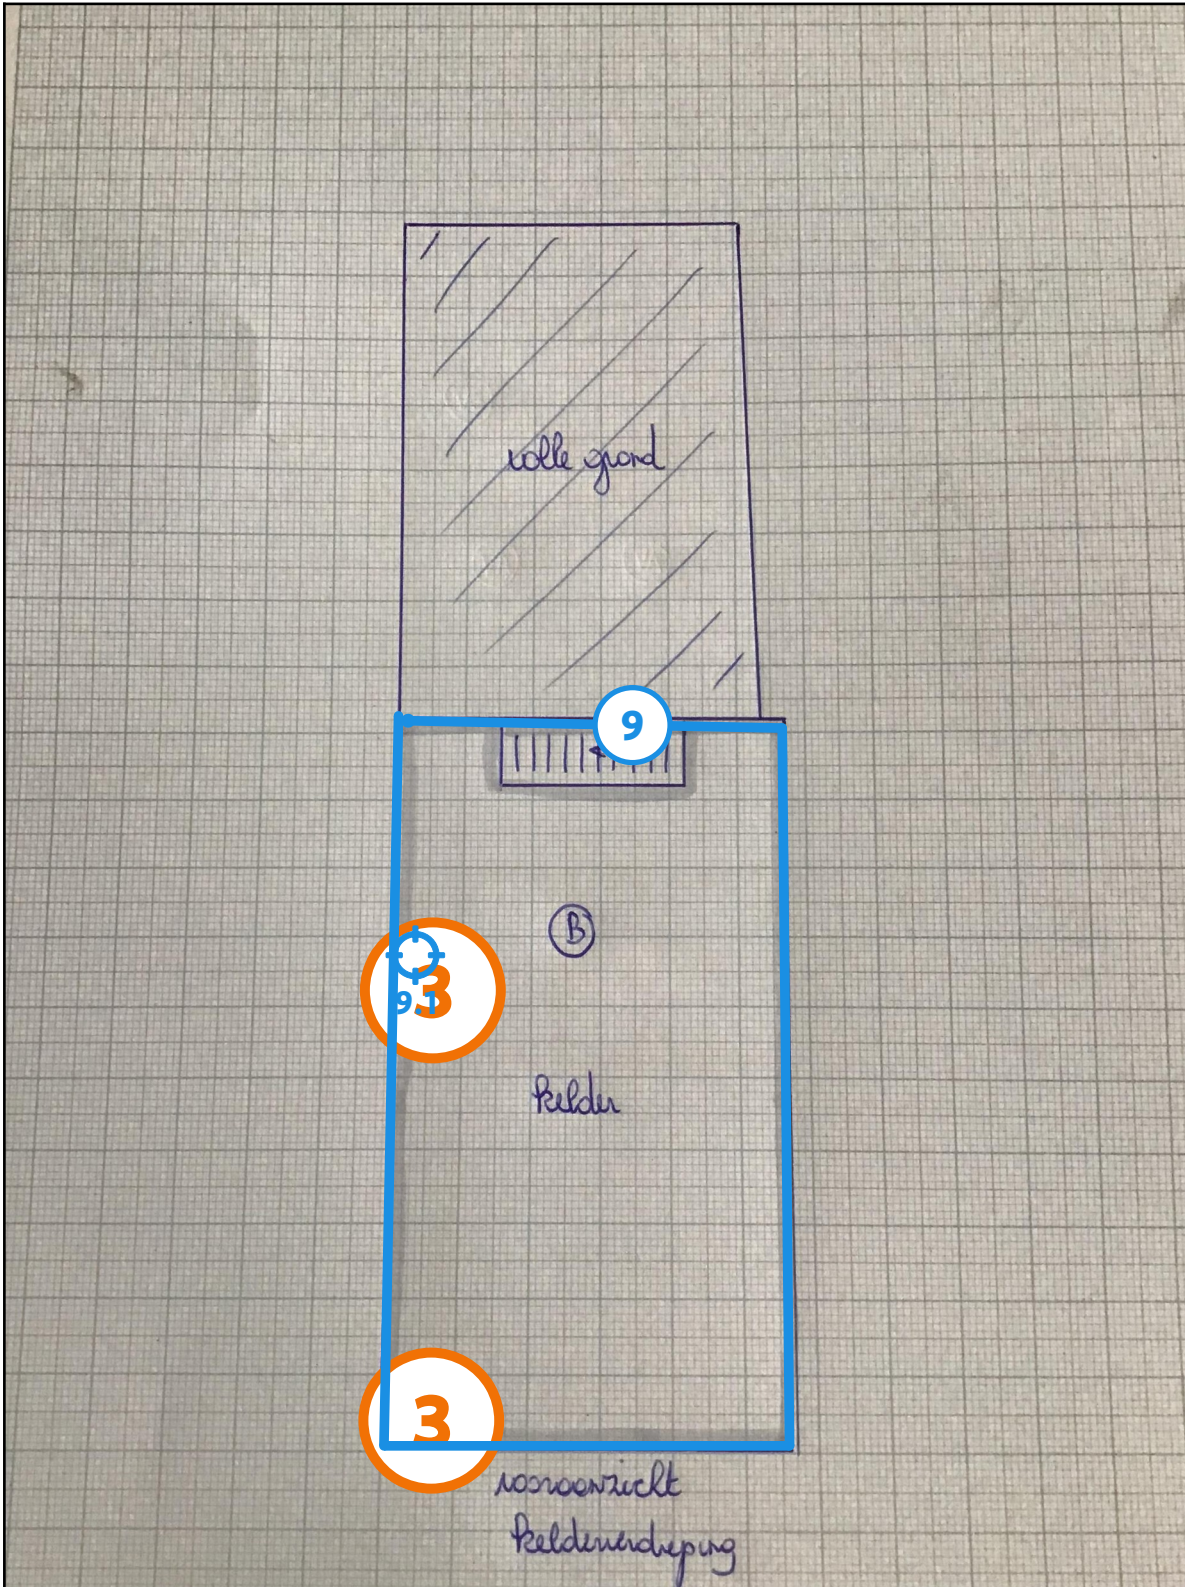
Plan 1.2: Kelder

3. Kelder - vezelcementbuizen	Asbestmateriaal	Verwijderen
9. Kelder - cementering	Geen asbest	-
9.1 Code: MM03	Puntmonster	-

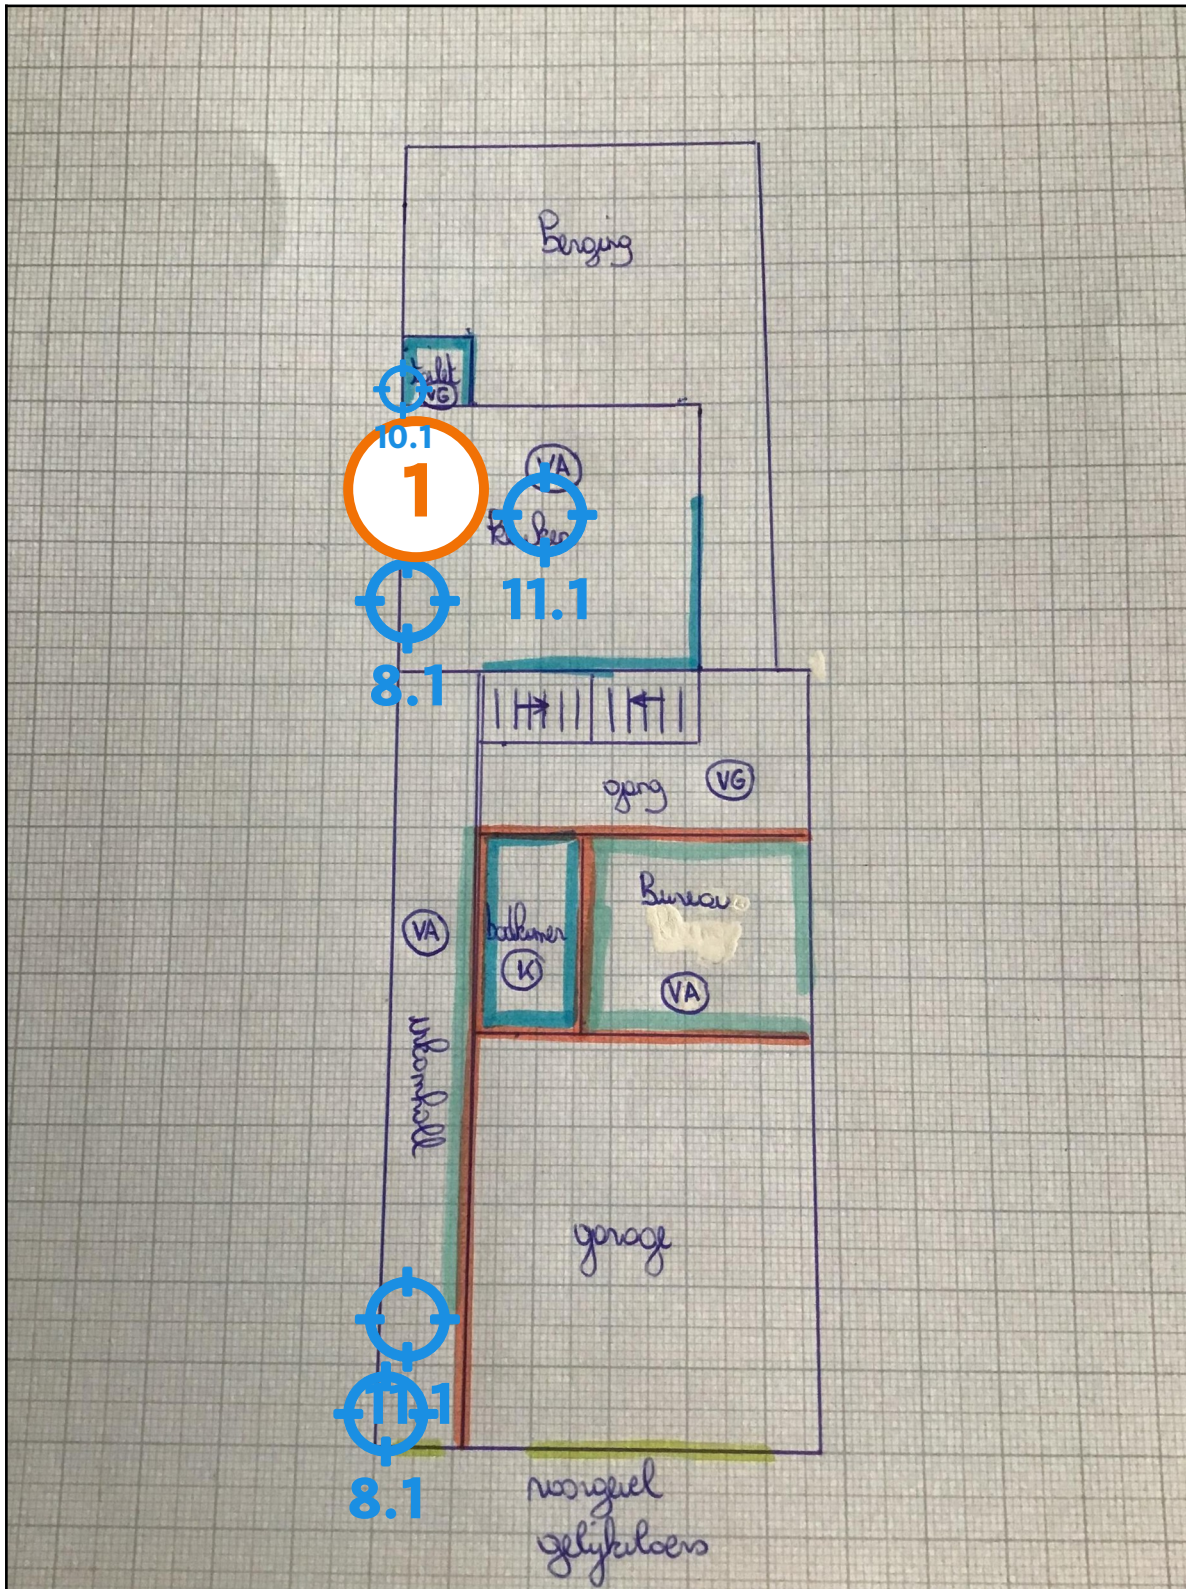
Plan 1.3: Gelijkvloers

1. Keuken gelijkvloers/living - buis in schouw	Asbestmateriaal	Verwijderen
8. Pleisterwerk muren	Geen asbest	-
8.1 Code: MM01	Mengmonster	-
10. Toilet - tegellijm	Geen asbest	-
10.1 Code: MM04	Puntmonster	-
11. Pleisterwerk plafonds	Geen asbest	-
11.1 Code: MM02	Mengmonster	-

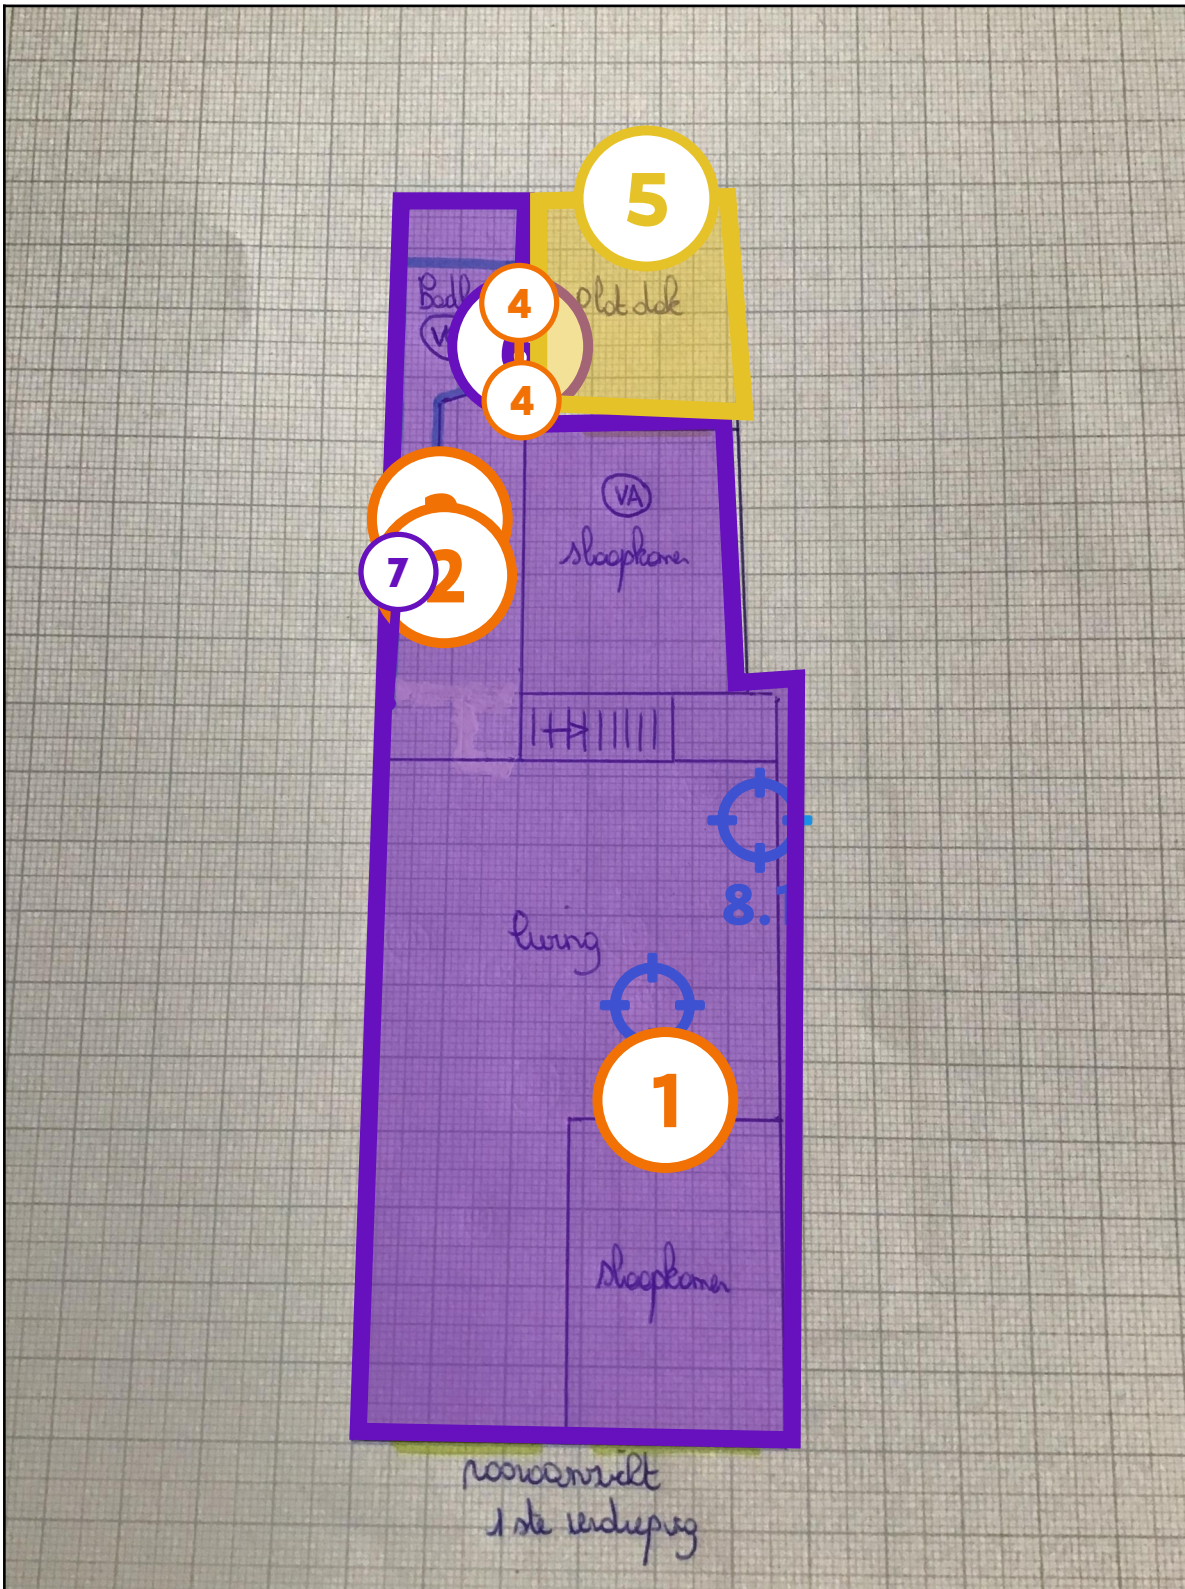
Plan 1.4: 1ste verdieping

1. Keuken gelijkvloers/living - buis in schouw	Asbestmateriaal	Verwijderen
2. Plat dak boven keuken - rookgaskanalen	Asbestmateriaal	Verwijderen
4. Keuken 1ste verdieping/badkamer - vensterbanken	Asbestmateriaal	Verwijderen
5. Plat dak boven berging - roofing	Asbestmateriaal	Zorgvuldig beheren
6. Hoofddak - plat dak	Beperking	-
7. Keuken - tegels	Advies	-
8. Pleisterwerk muren	Geen asbest	-
8.1 Code: MM01	Mengmonster	-
11. Pleisterwerk plafonds	Geen asbest	-
11.1 Code: MM02	Mengmonster	-
