Asbestinventarisatetest

Rapetstraat 32, 8940 Wervik

Attestnummer : 20240915-000026.000

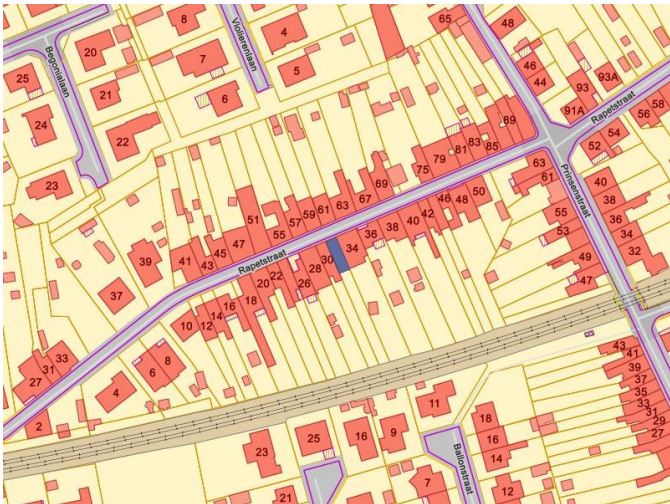
Zone 1: Hoofdgebouw

- 1 Asbestmateriaal**
- 1 Beperking**
- 0 Uitsluitingen
- 0 Roerende goederen
- 0 Puin, steenslag, (water)bodem
- 0 Adviezen
- 1 Geen asbest**
