Asbestinventarisatetest

Kattemstraat 4, 1760 Roosdaal

Attestnummer : 20230306-000100.000

Uitgegeven op : 06.03.2023

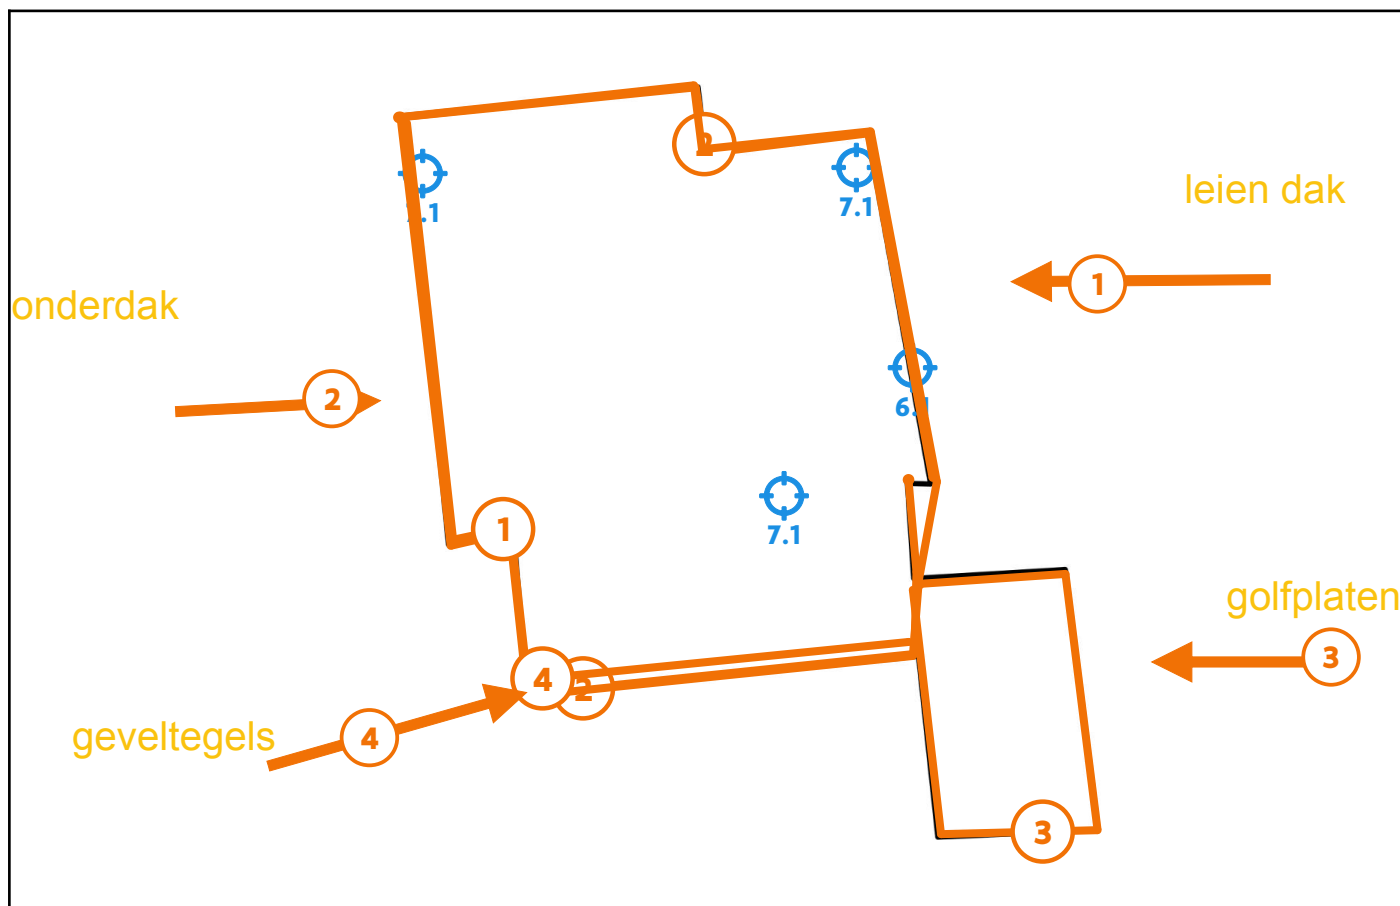
Plan 1.1: Hoofdgebouw plan

Beschrijving	Type	Actie
1. Leien dak	Asbestmateriaal	Verwijderen
2. Onderdak	Asbestmateriaal	Verwijderen
3. Golfplaten dak	Asbestmateriaal	Verwijderen
4. geveltegels	Asbestmateriaal	Verwijderen
6. Mastiek ramen	Geen asbest	-
6.1 Code: 7532480	Puntmonster	-
7. Pleisterwerk muur	Geen asbest	-
7.1 Code: 7532478	Mengmonster	-

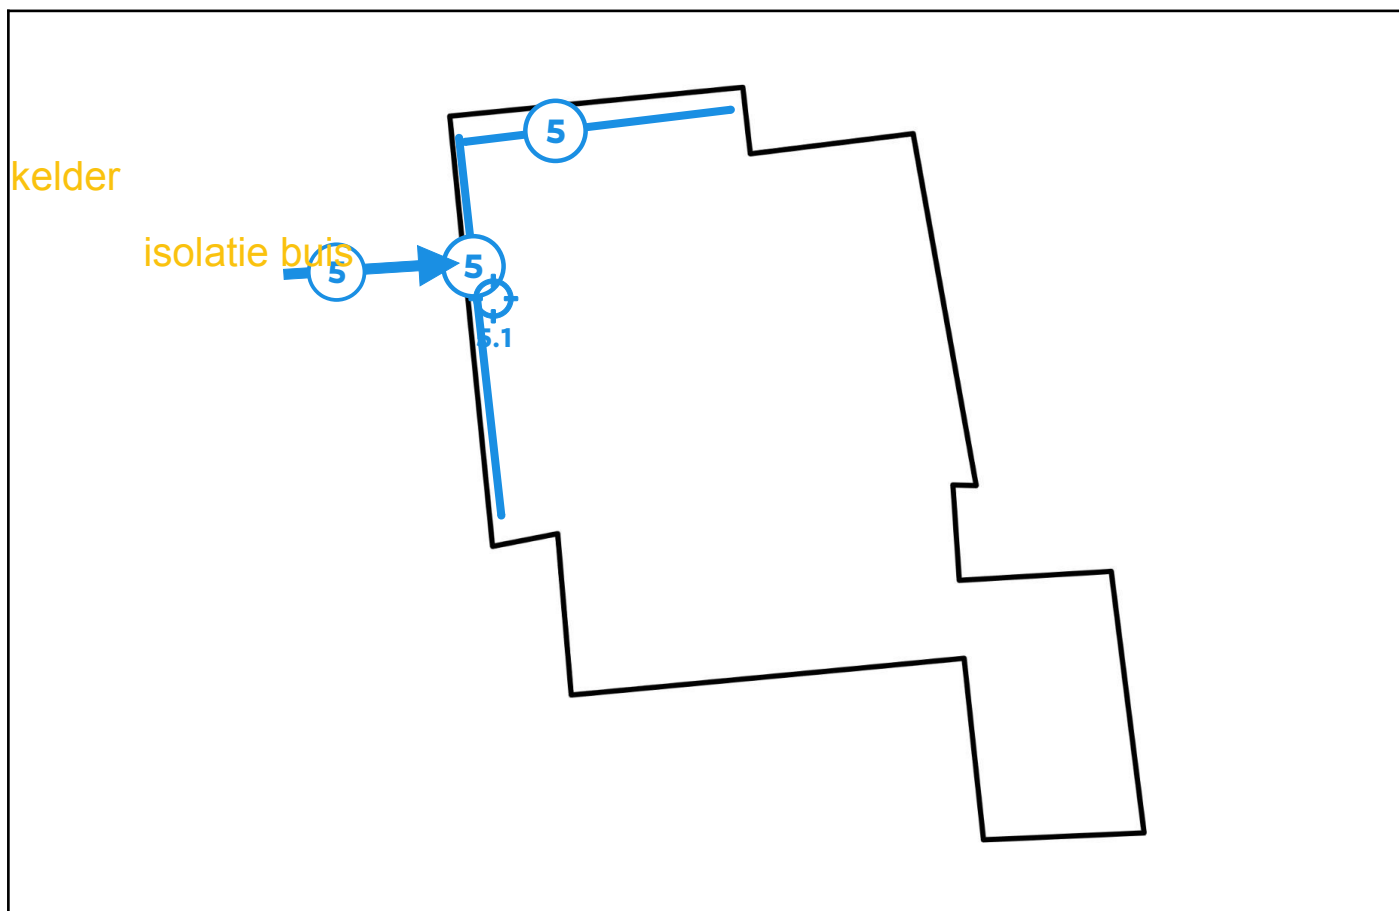
Plan 1.2: Hoofdgebouw plan

Beschrijving	Type	Actie
5. Thermische isolatie	Geen asbest	-
5.1 Code: 7532479	Mengmonster	-
