Asbestinventarisatetest

St.-Martensstraat 57, 9660 Brakel

Attestnummer : 20241030-000286.000

Uitgegeven op : 30.10.2024

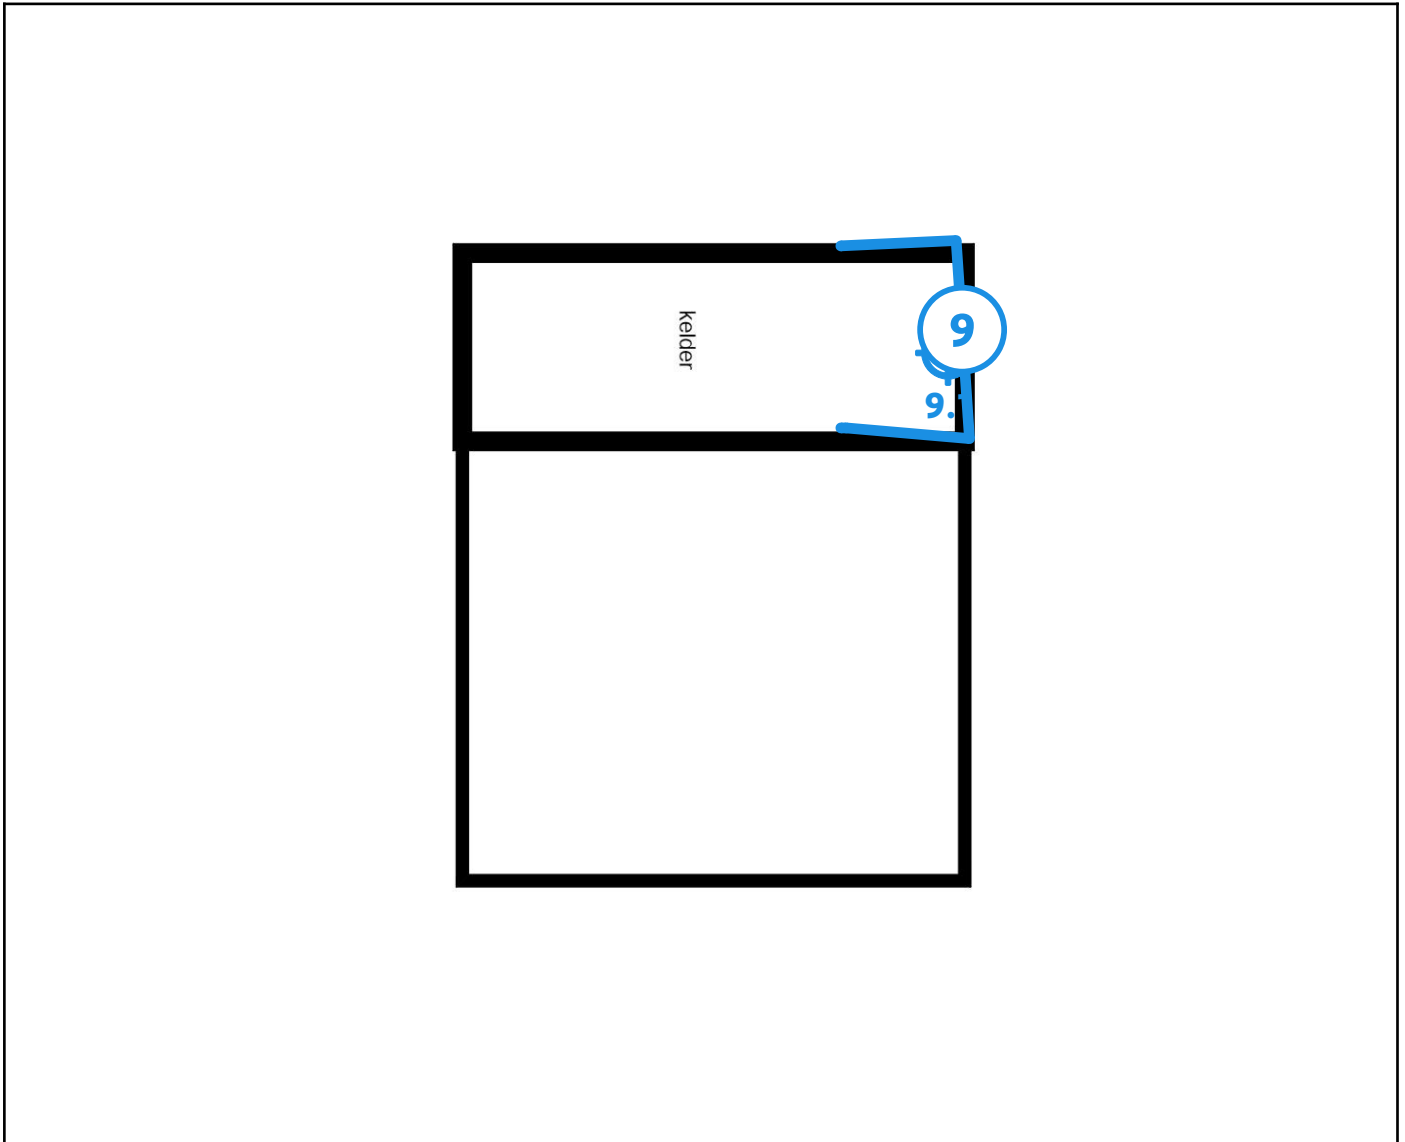
Plan 1.1: -1

Beschrijving	Type	Actie
9. Wandpleister	Geen asbest	-
9.1 Code: BM57-1	Mengmonster	-

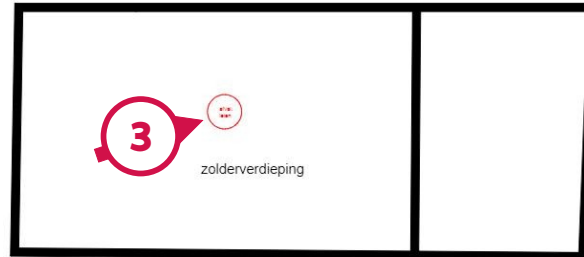
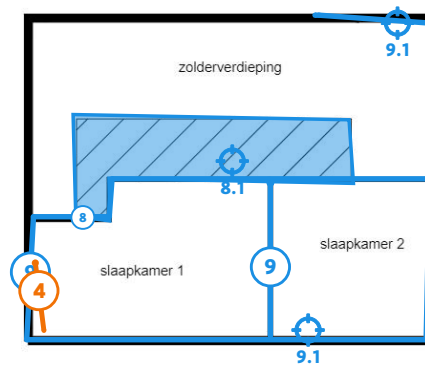
Plan 1.2: +1

Beschrijving	Type	Actie
3. Leien	Asbestmateriaal	Dringend verwijderen
4. Schouwpijp	Asbestmateriaal	Verwijderen
8. Vloerzeil	Geen asbest	-
8.1 Code: BM57-4	Puntmonster	-
9. Wandpleister	Geen asbest	-
9.1 Code: BM57-1	Mengmonster	-

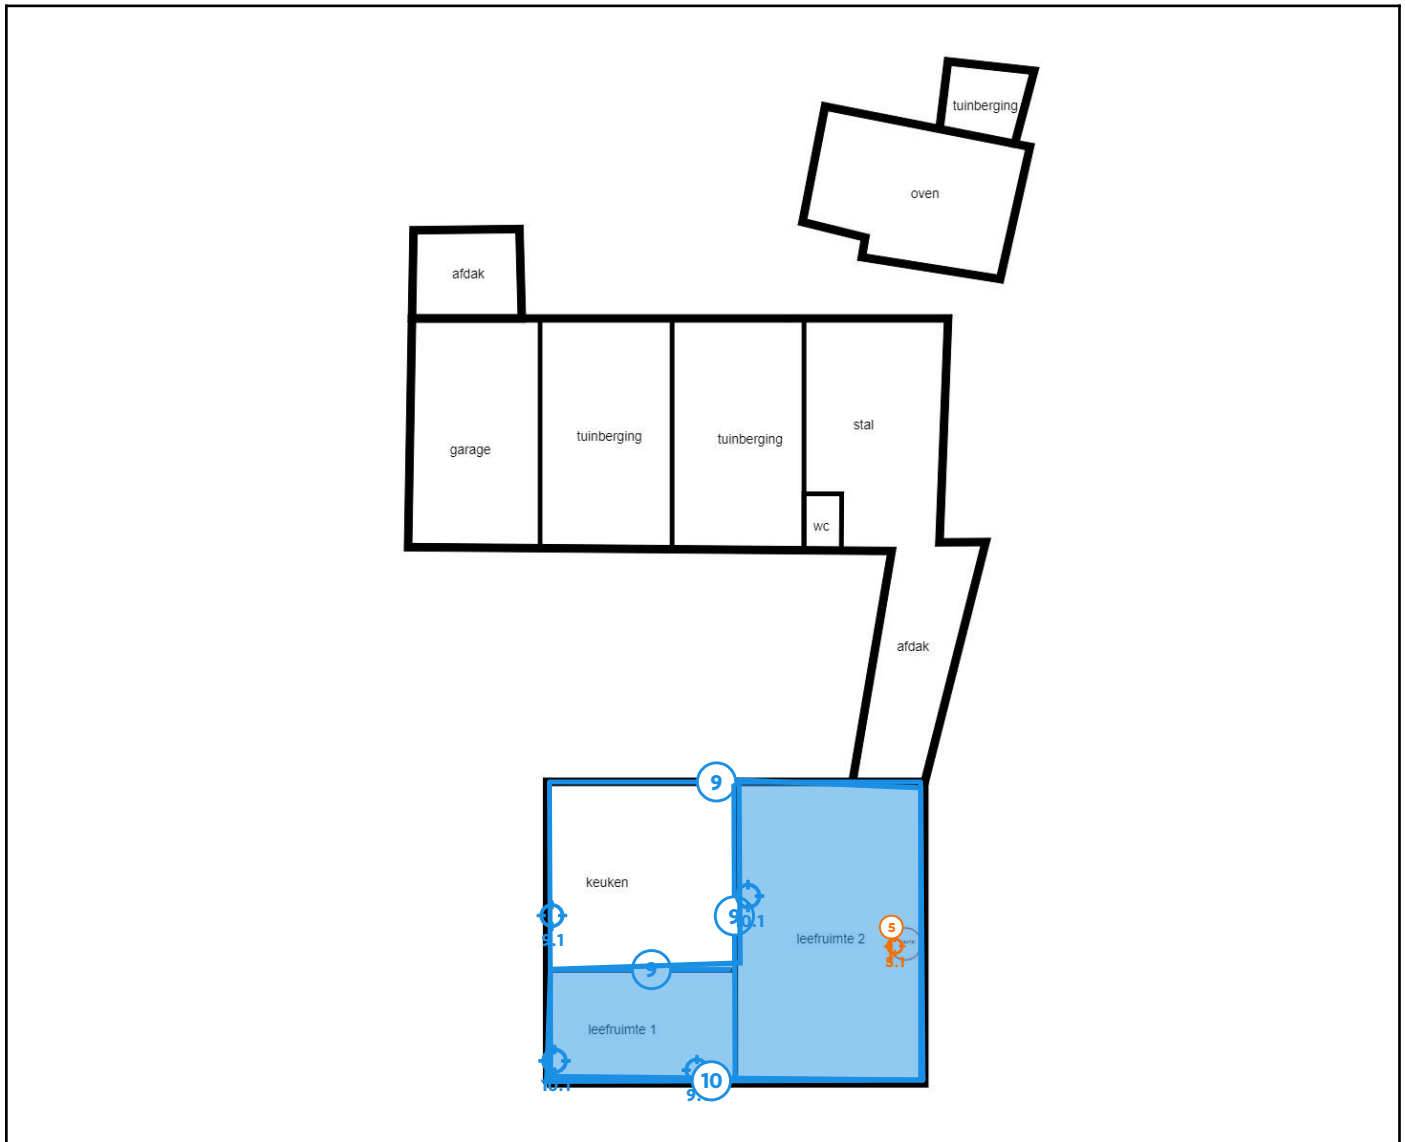
Plan 1.3: +0

Beschrijving	Type	Actie
5. Kachelkoord	Asbestmateriaal	Verwijderen
5.1 Code: BM57-3	Puntmonster	-
9. Wandpleister	Geen asbest	-
9.1 Code: BM57-1	Mengmonster	-
10. Plafondpleister	Geen asbest	-
10.1 Code: BM57-2	Mengmonster	-

- Eenvoudige handelingen: mag via doe-het-zelf of door werknemer(s) met opleidingsattest eenvoudige handelingen
Cfr. VLAREM wetgeving en Codex Wezlijn op het werk. Asbestkoord goed bevochtigen/fixeren voor het verwijderen. Afvoeren als asbestafval. Indien de asbestkoord niet kan verwijderd worden zonder deze te beschadigen dan dient men beroep te doen op een erkend asbestverwijderaar voor het verwijderen ervan.

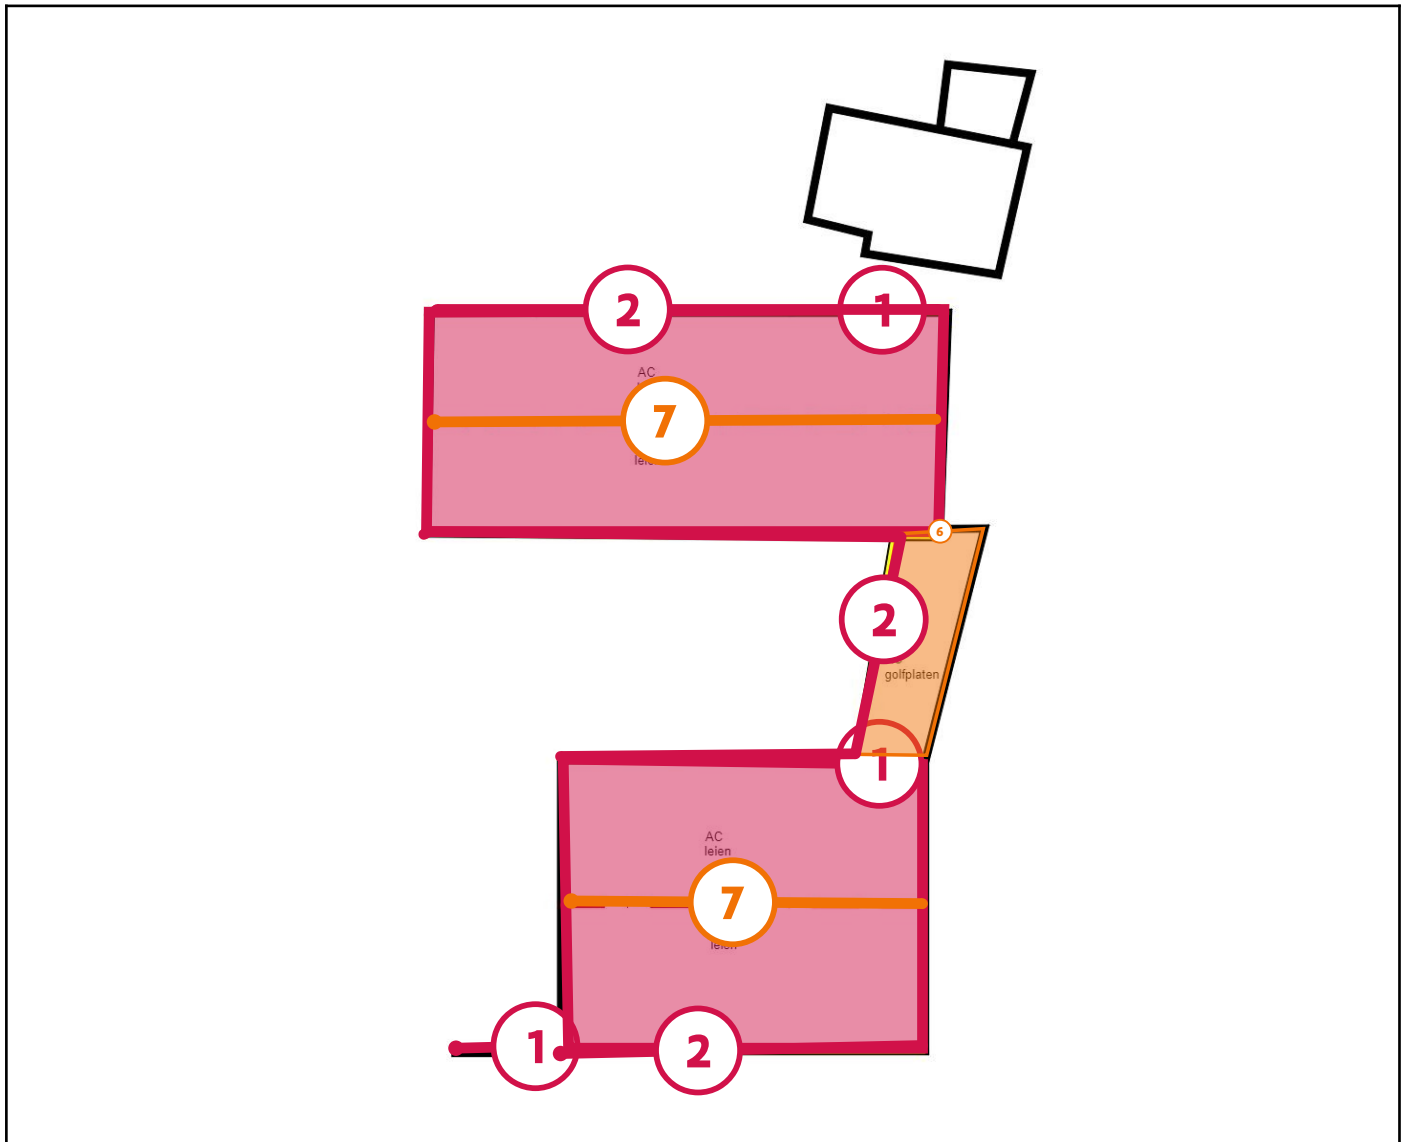
Plan 1.4: daken

Beschrijving	Type	Actie
1. Leien dak	Asbestmateriaal	Dringend verwijderen
2. Sediment	Asbestmateriaal	Dringend verwijderen
6. Golfplaten	Asbestmateriaal	Verwijderen
7. Nokpannen	Asbestmateriaal	Verwijderen

- Eenvoudige handelingen: mag via doe-het-zelf of door werknemer(s) met opleidingsattest eenvoudige handelingen
Cfr. VLAREM wetgeving en Codex Wezlijn op het werk. Sediment goed bevochtigen/fixeren voor het verwijderen. Afvoeren als asbestafval. Ook eventuele aangesloten putten/wateropslag reinigen.
