# Asbestinventarisatetest

Werfstraat 5, 9500 Geraardsbergen

Attestnummer : 20221208-000062.000

**Asbestveilig**

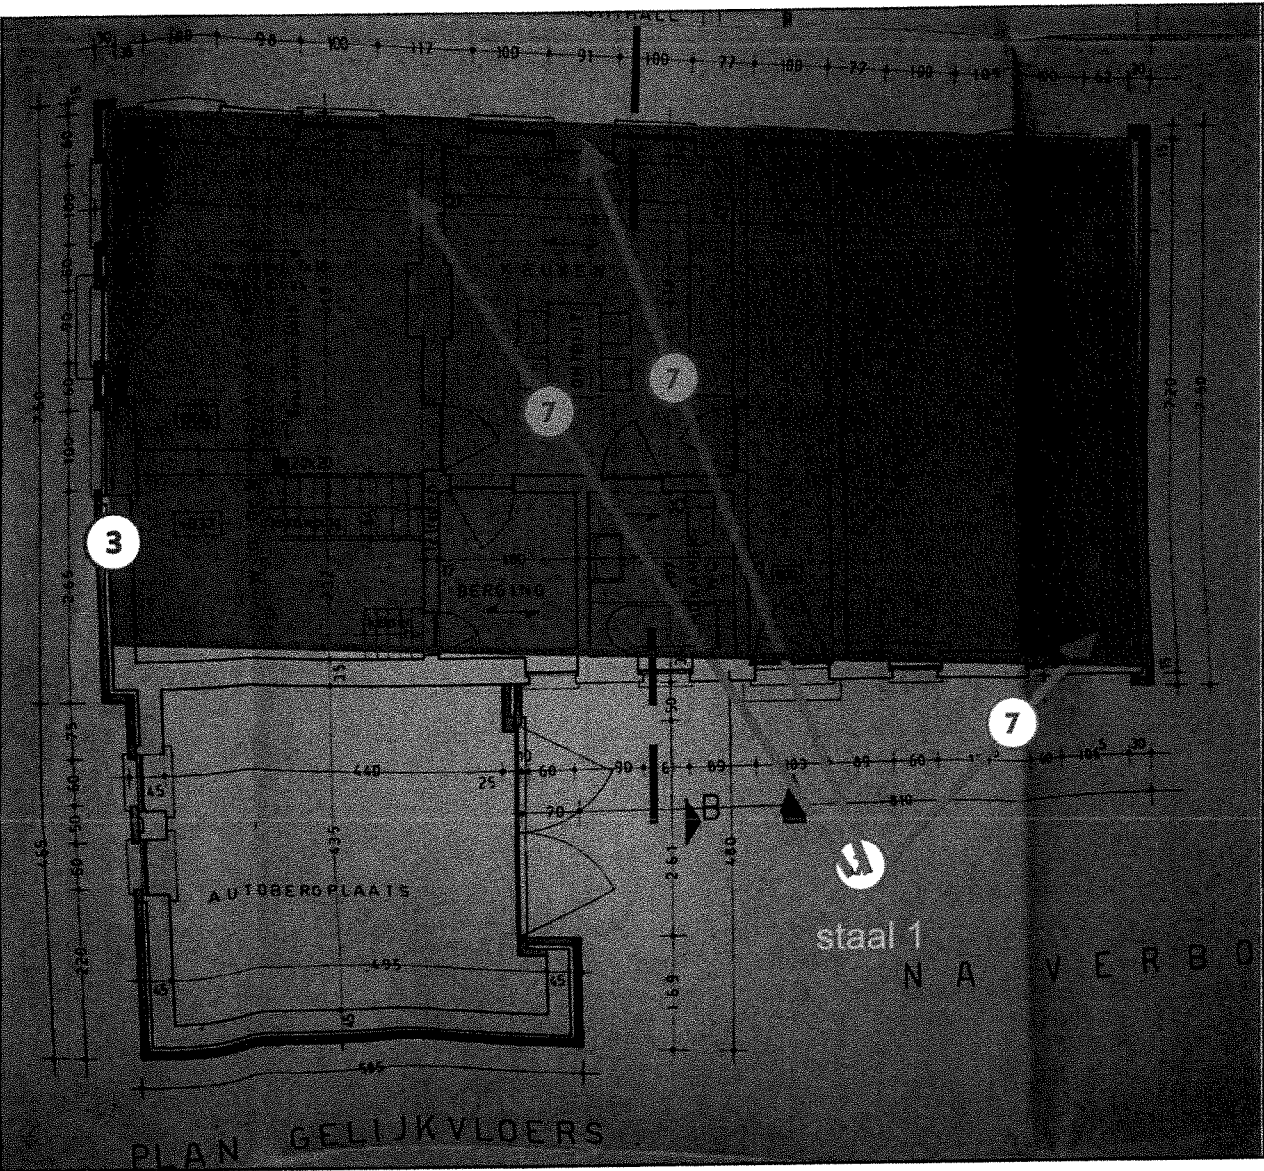
Plan 1.1: gelijkvloers

| Beschrijving | Type | Actie |
|---|---|---|
| 3. plafonds in hout | Advies | - |
| 7. gelijkvloers pleisterwerk muren | Geen asbest | - |

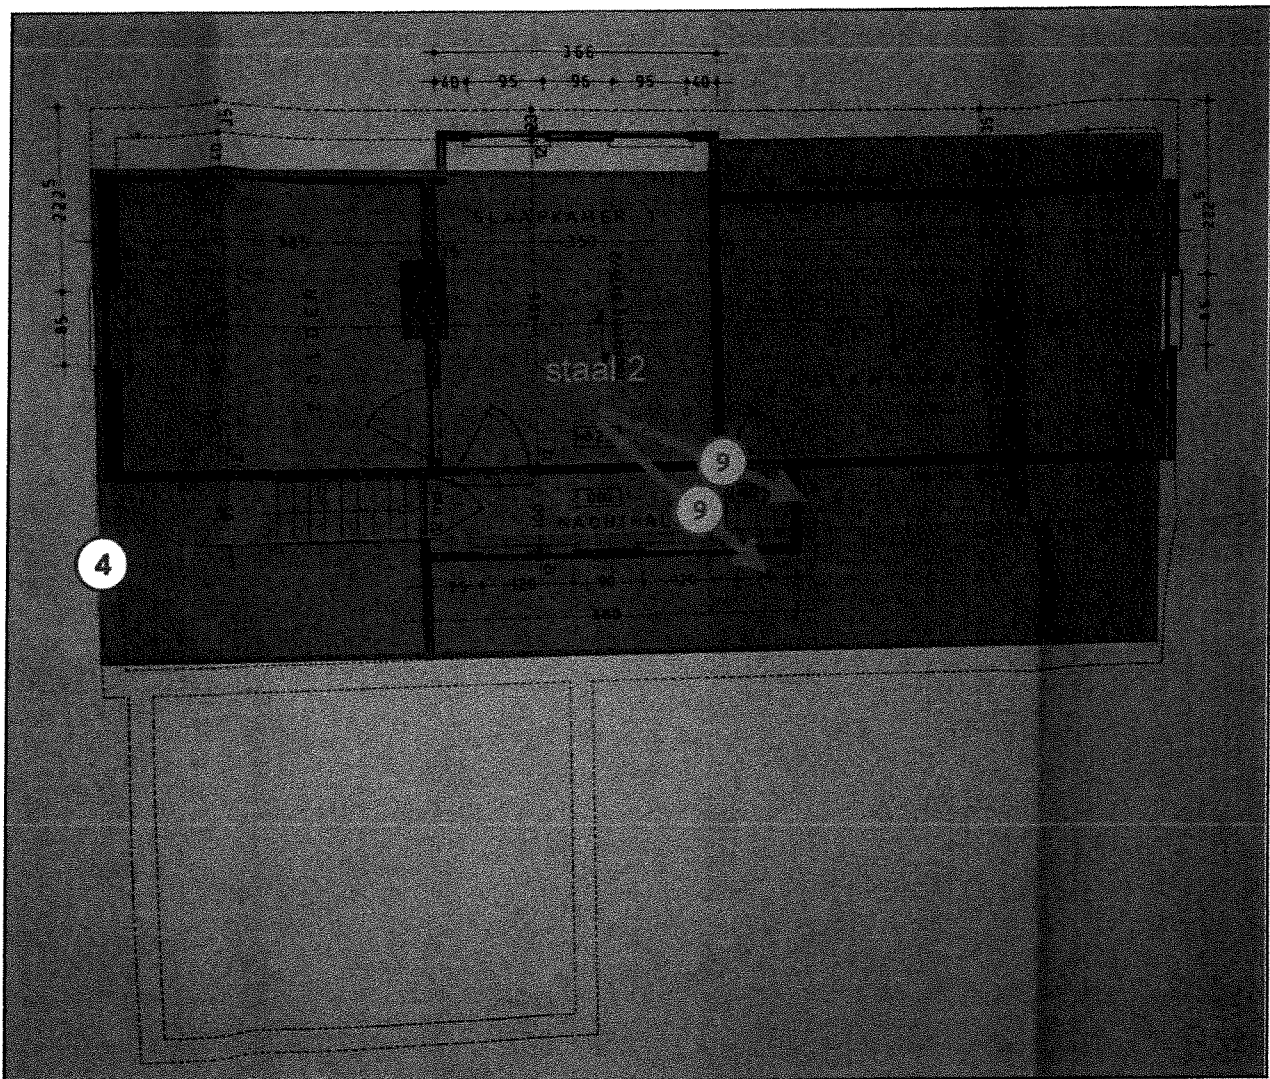
## Plan 1.2: 1° verdiep

| Beschrijving | Type | Actie |
|---|---|---|
| 4. plafonds in hout /vezelplaat | Advies | - |
| 9. 1° verdiep pleisterwerk muren | Geen asbest | - |

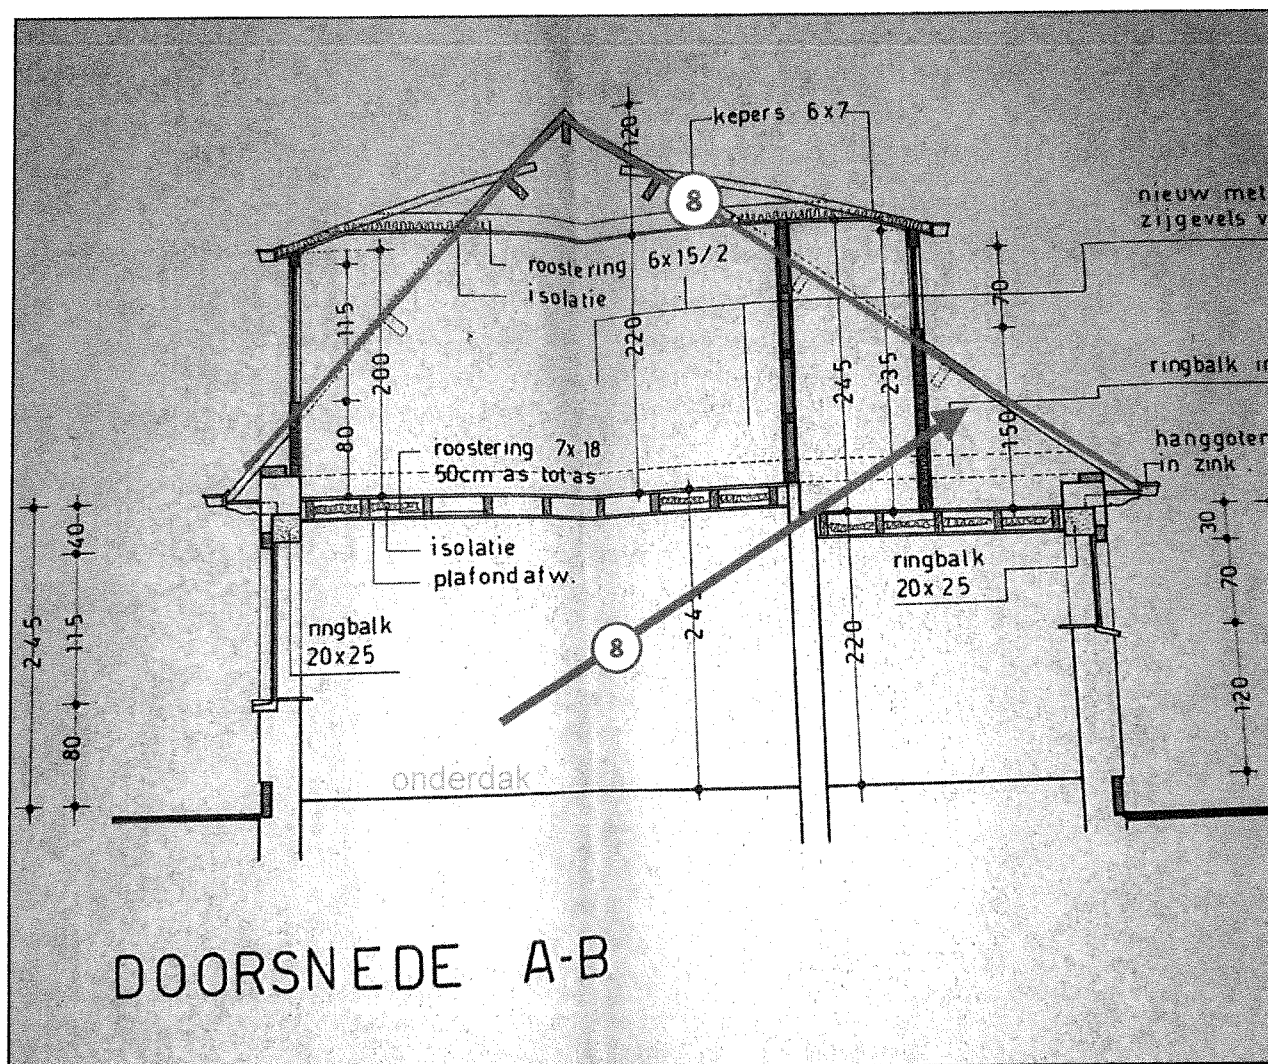
## Plan 1.3: doorsnede

| Beschrijving | Type | Actie |
|---|---|---|
| 8. onderdak | Geen asbest | - |
