Asbestinventarisatetest

Tarweveld 30, 8500 Kortrijk

Attestnummer : 20240926-000207.000

Uitgegeven op : 26.09.2024

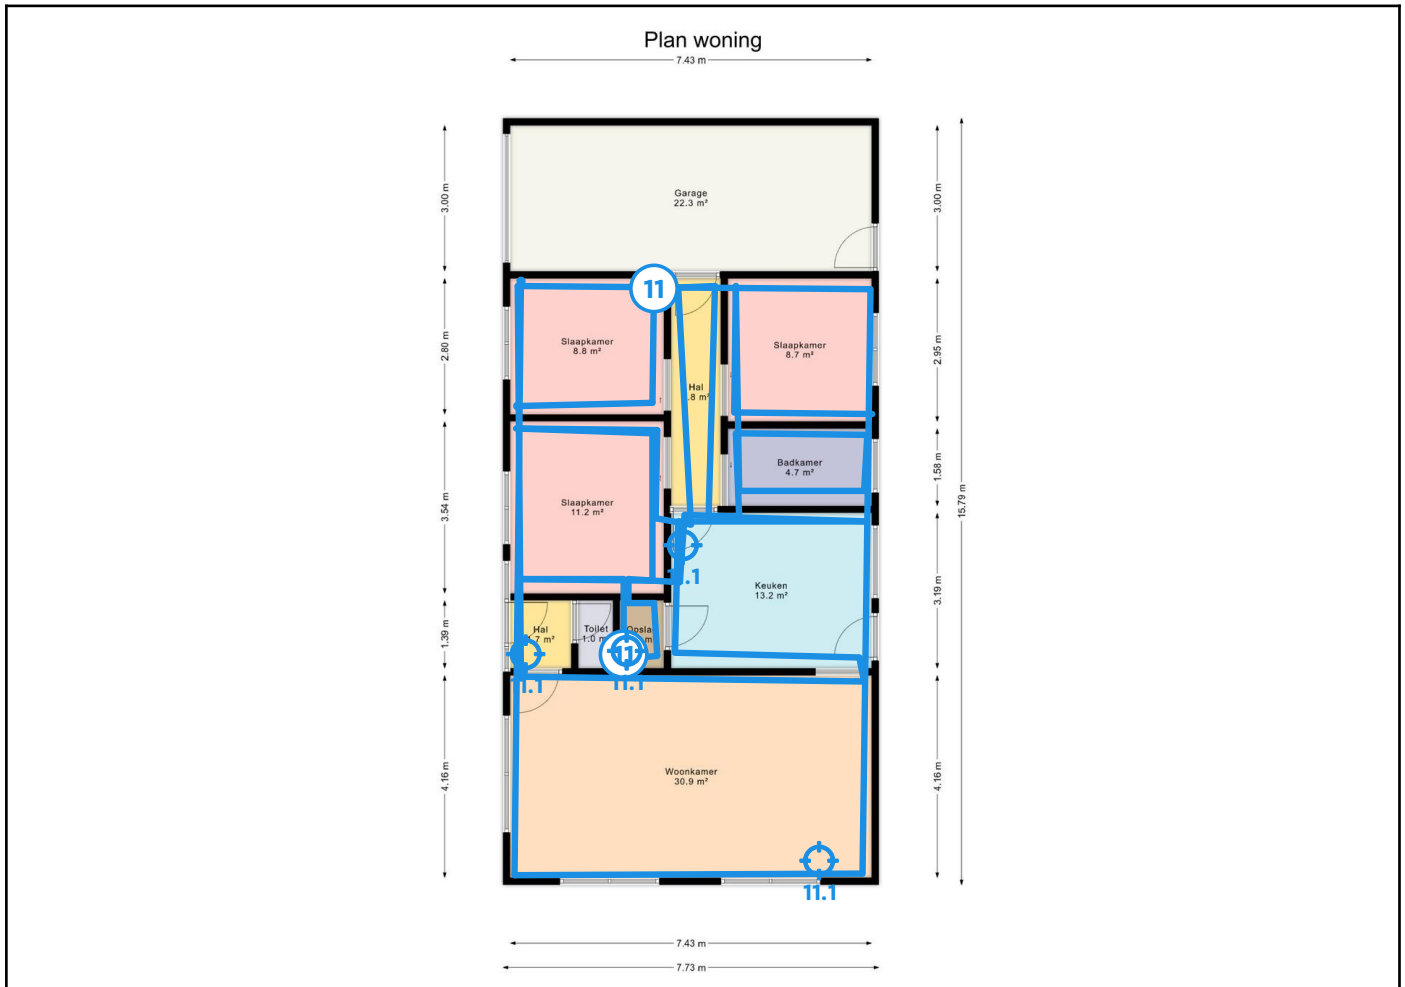
Plan 1.2: Plan woning Muur

Beschrijving	Type	Actie
11. Pleisterwerk Muur	Geen asbest	-
11.1 Code: MM01	Mengmonster	-

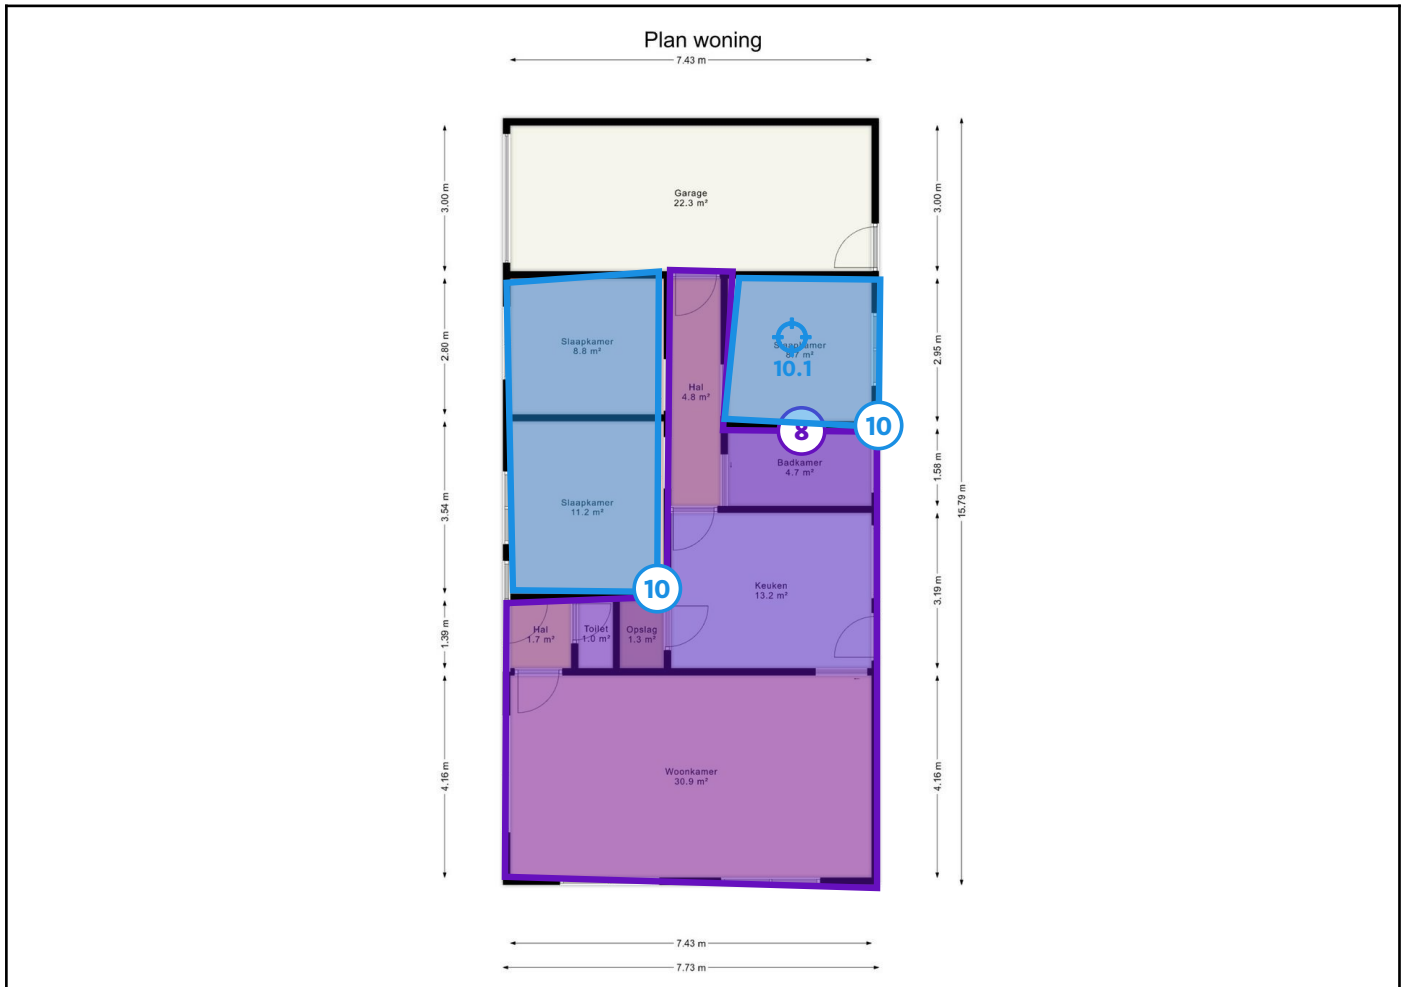
Plan 1.3: Plan woning Pleisterwerk plafond

Beschrijving	Type	Actie
8. afwerking plafond ander materiaal	Advies	-
10. Pleisterwerk Plafond	Geen asbest	-
10.1 Code: MM02	Mengmonster	-

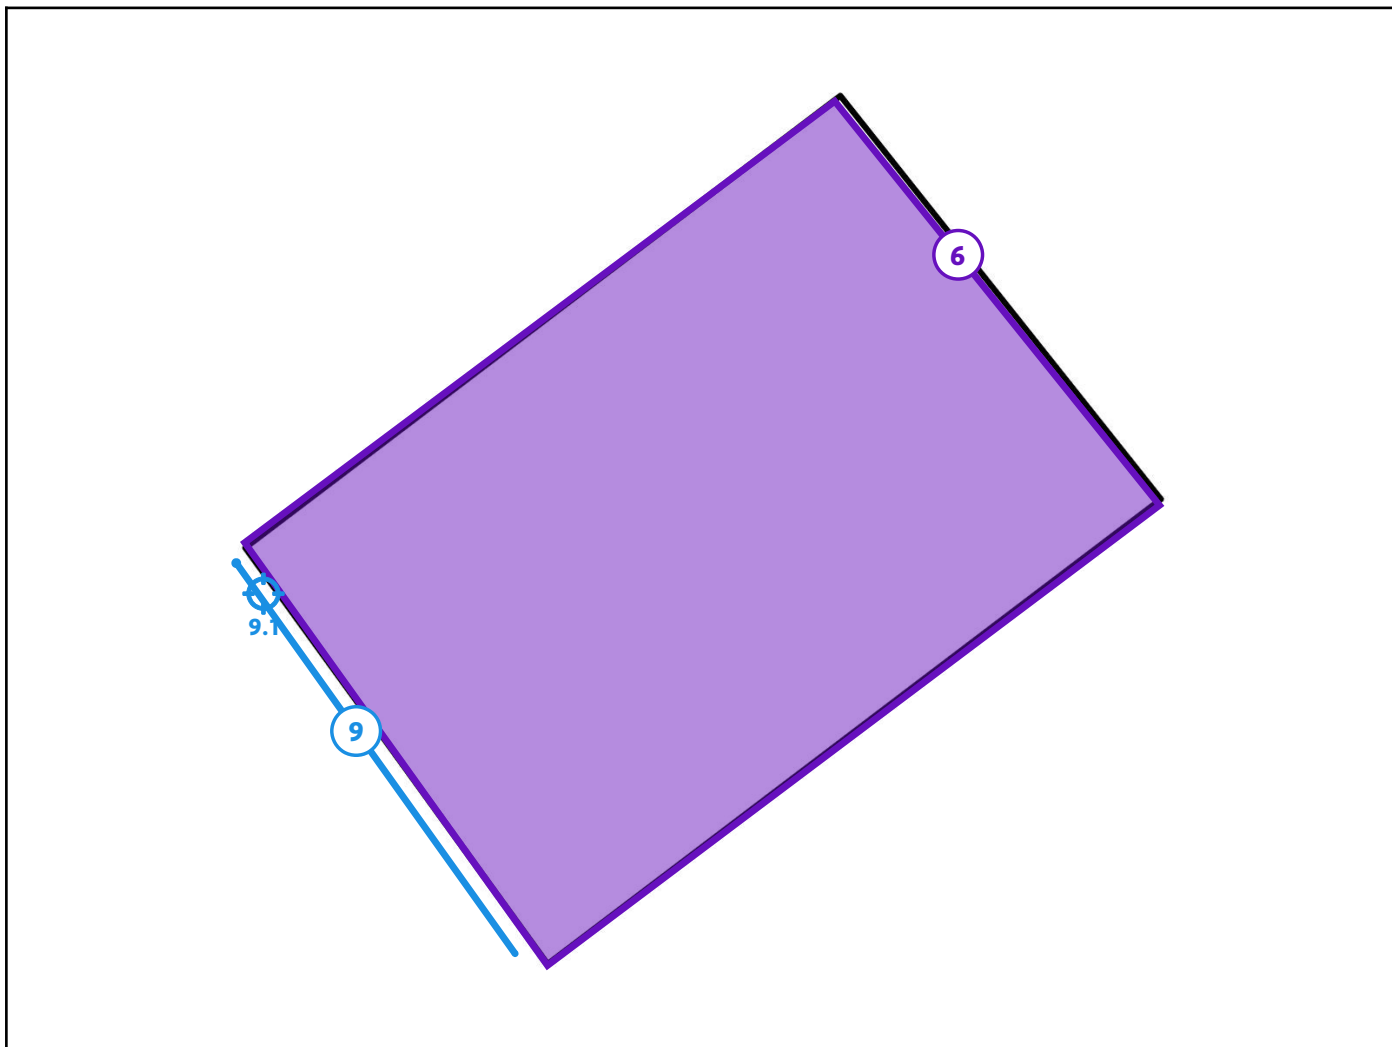
Plan 2.1: Tuinberging plan

Beschrijving	Type	Actie
6. Metalen dakbedekking - Tuinberging	Advies	-
9. Mastiek Beglazing - Tuinberging	Geen asbest	-
9.1 Code: MM03	Puntmonster	-
