# Asbestinventarisatetest

Melkerijstraat 5, 2250 Olen

Attestnummer : 20240925-000317.000

**Niet-asbestveilig**

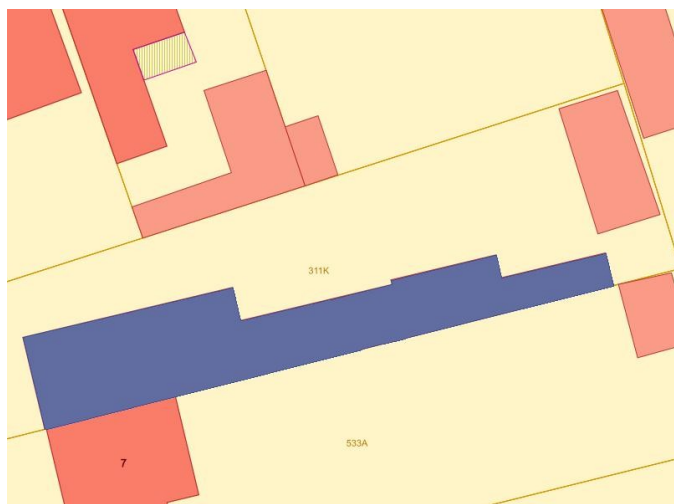
## Zone 1: Hoofdgebouw

**2 Asbestmaterialen**

**1 Beperking**

**1 Advies**

**2 Geen asbest**

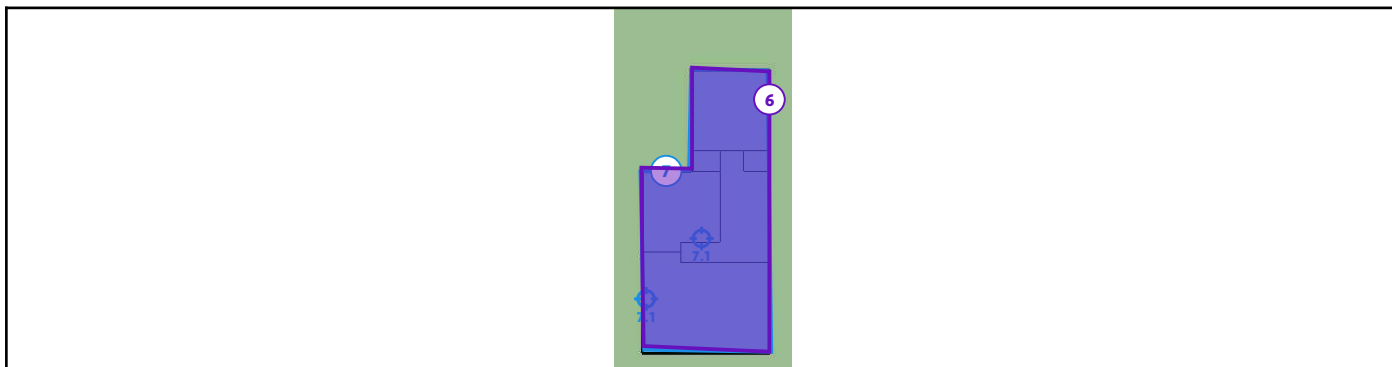
## Plan 1.2: 1e verdiep

Beschrijving	Type	Actie
6. Algemeen advies	Advies	-
7. Pleister muren	Geen asbest	-
7.1 Code: MM01	Mengmonster	-

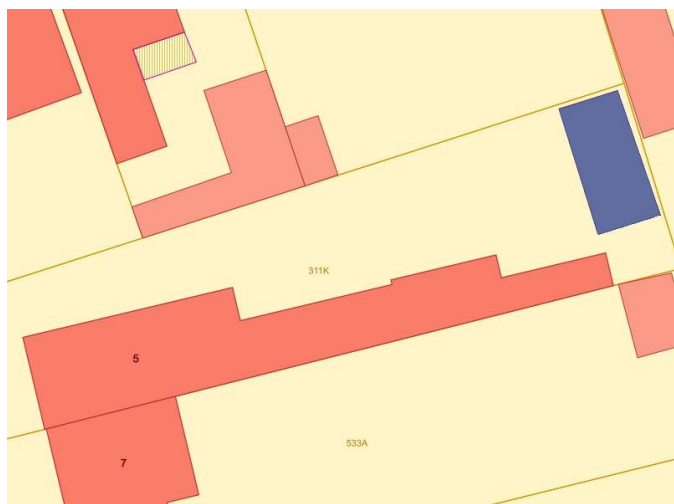
## Zone 2: Bijgebouw

- 0 Asbestmaterialen
- 0 Beperkingen
- 0 Uitsluitingen
- 0 Roerende goederen
- 0 Puin, steenslag, (water)bodem
- 0 Adviezen
- 0 Geen asbest

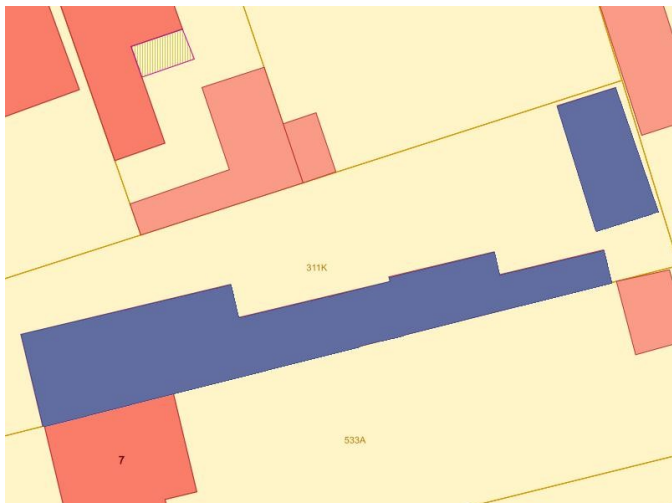
## Zone 3: Overig gebied

- 0 Asbestmaterialen
- 2 Beperkingen**
- 0 Roerende goederen
- 0 Puin, steenslag, (water)bodem
- 0 Geen asbest
