Asbestinventarisatetest

Geelseweg 28, 2250 Olen

Attestnummer : 20240724-000150.000

Uitgegeven op : 24.07.2024

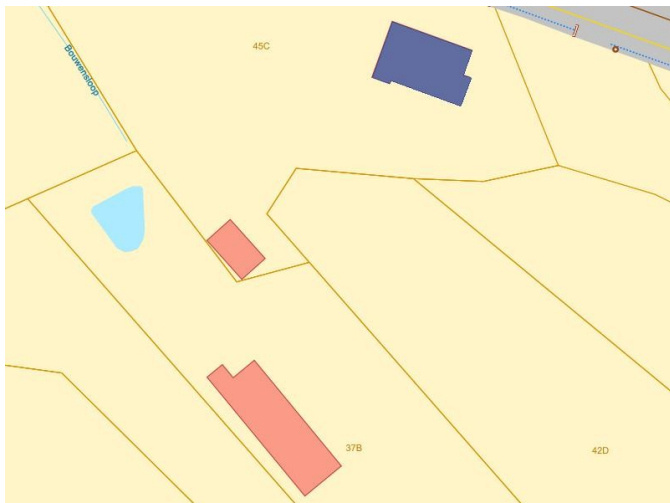
Zone 1: Hoofdgebouw

- 0 Asbestmaterialen
- 0 Beperkingen
- 0 Uitsluitingen
- 0 Roerende goederen
- 0 Puin, steenslag, (water)bodem
- 2 Adviezen
- 2 Geen asbest

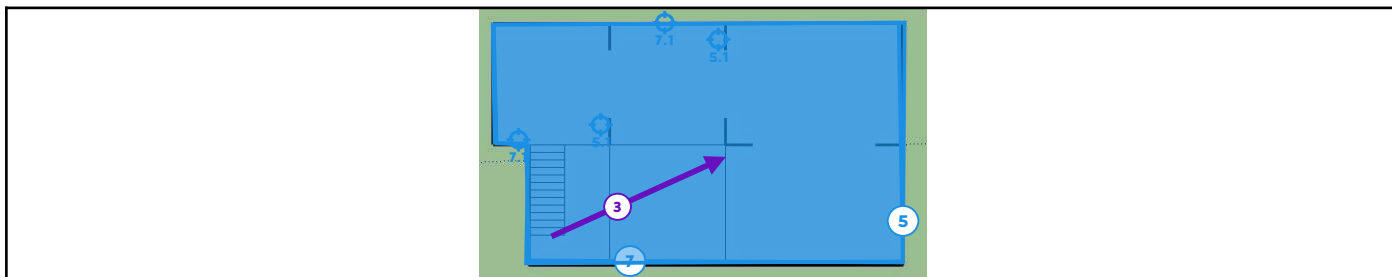
Plan 1.1: Gelijkvloers

Beschrijving	Type	Actie
3. Schouw + Haard	Advies	-
5. Pleisterwerk plafonds	Geen asbest	-
5.1 Code: MM02	Mengmonster	-
7. Pleisterwerk Muren	Geen asbest	-
7.1 Code: MM01	Mengmonster	-

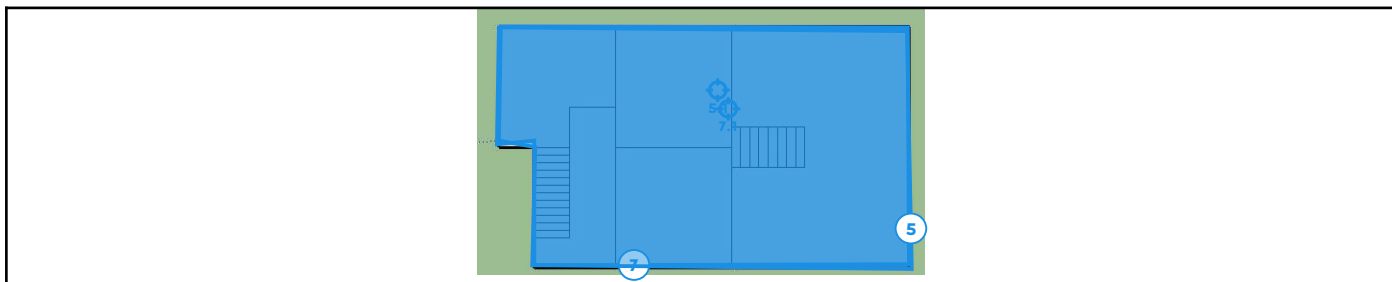
Plan 1.2: 1e Verdiep

Beschrijving	Type	Actie
5. Pleisterwerk plafonds	Geen asbest	-
5.1 Code: MM02	Mengmonster	-
7. Pleisterwerk Muren	Geen asbest	-
7.1 Code: MM01	Mengmonster	-

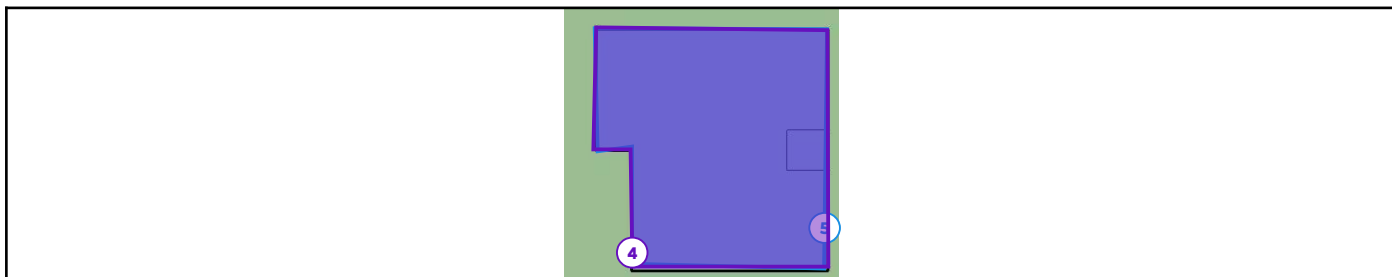
Plan 1.3: 2e Verdiep

Beschrijving	Type	Actie
4. ALGEMEEN ADVIES	Advies	-
5. Pleisterwerk plafonds	Geen asbest	-

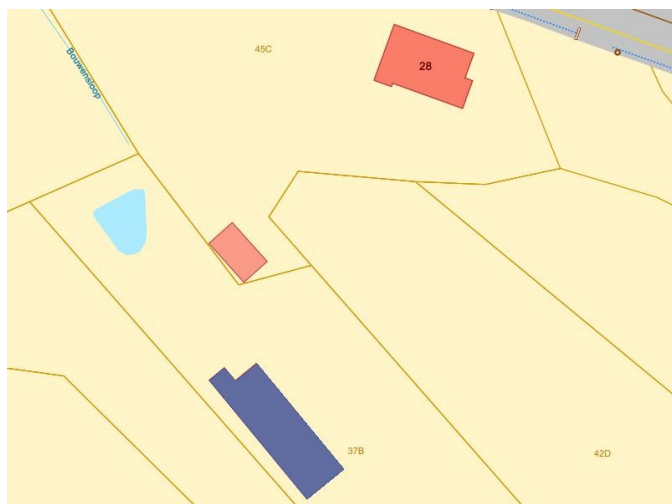
Zone 2: Bijgebouw

- 0 Asbestmaterialen
- 0 Beperkingen
- 0 Uitsluitingen
- 1 Roerende goederen**
- 0 Puin, steenslag, (water)bodem
- 0 Adviezen
- 1 Geen asbest**

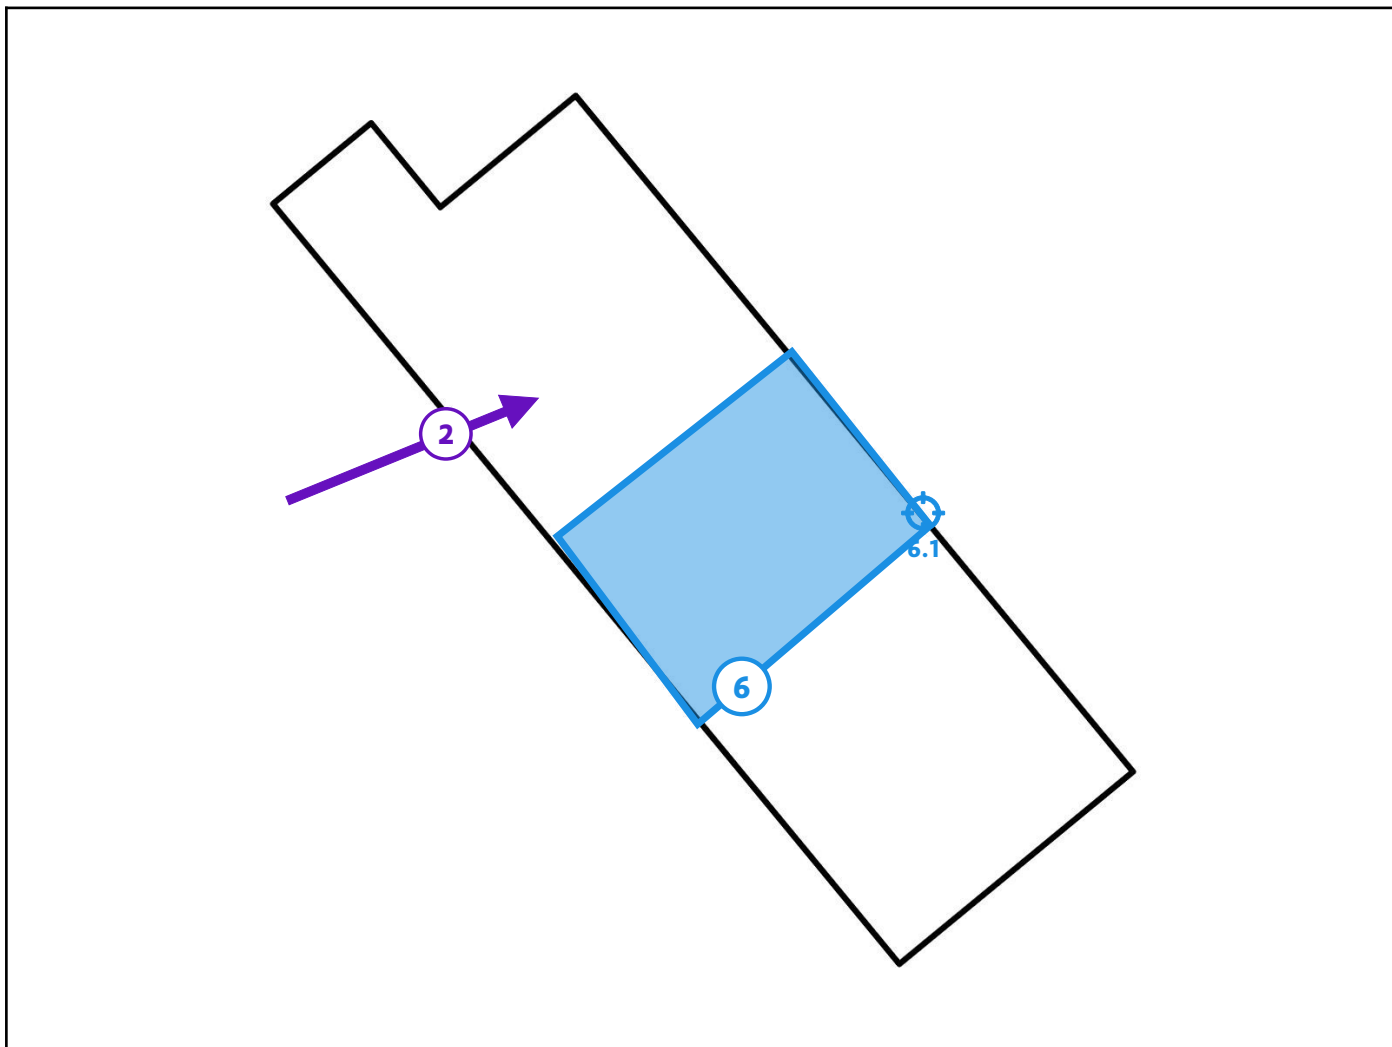
Plan 2.1: Bijgebouw plan

Beschrijving	Type	Actie
2. oude machines in tuinopslag	Roerend goed	-
6. Golfplaten tuinopslag	Geen asbest	-
6.1 Code: PM01	Puntmonster	-

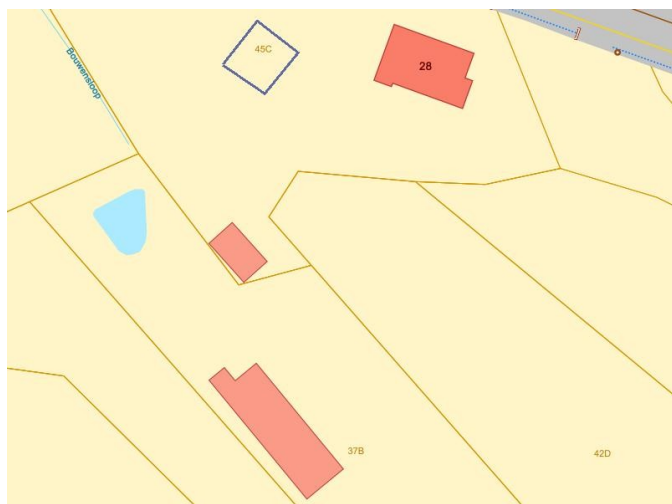
Zone 3: Constructie

- 0 Asbestmaterialen
- 1 Beperkingen**
- 0 Uitsluitingen
- 0 Roerende goederen
- 0 Puin, steenslag, (water)bodem
- 0 Adviezen
- 0 Geen asbest
