Asbestinventarisatetest

Edingseweg 440B, 9500 Geraardsbergen

Attestnummer : 20251231-000199.000

Uitgegeven op : 31.12.2025

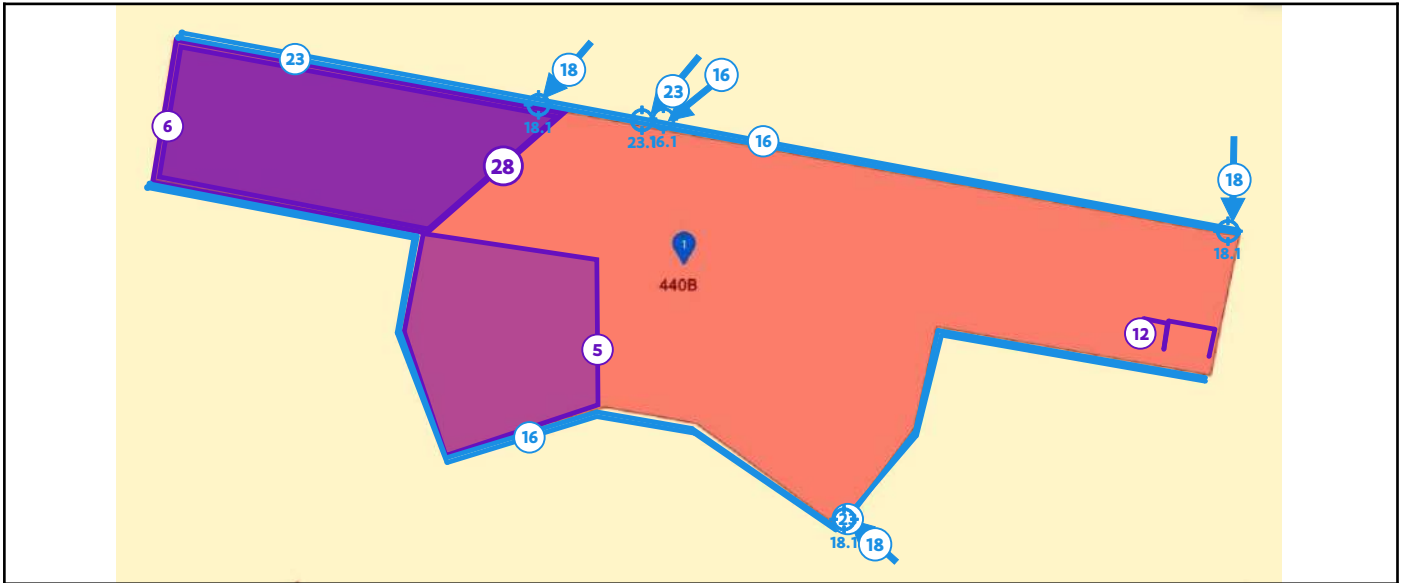
Plan 1.1: KASTEEL

Beschrijving	Type	Actie
5. DAK KASTEEL	Beperking	-
6. ONDERDAK KASTEEL	Beperking	-
12. LIJM ACHTER WANDTEGELS	Advies	-
16. MASTIEK RAMEN KASTEEL / MUUR	Geen asbest	-
16.1 Code: 251103112	Puntmonster	-
18. PLEISTER MUREN KASTEEL	Geen asbest	-
18.1 Code: 251103106	Mengmonster	-
23. MASTIEK RAMEN KASTEEL / GLAS	Geen asbest	-
23.1 Code: 251103111	Puntmonster	-
28. DAKBEDEKKING	Overige ruimte of materiaal	-

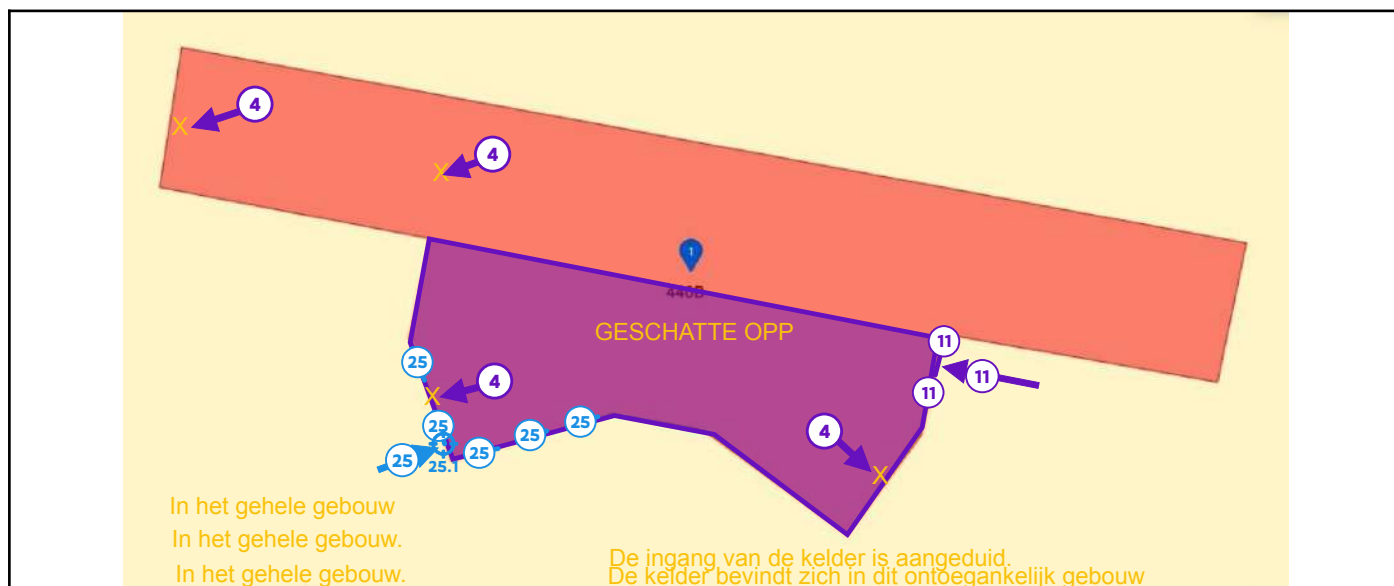
Plan 1.2: KASTEEL

Beschrijving	Type	Actie
4. ROOKGASKANALEN IN DE SCHOORSTENEN	Beperking	-
8. LEIDINGISOLATIE	Beperking	-
9. VERWARMINGSKETEL EN TOEBEHOREN	Beperking	-
10. LIFTINFRASTRUCTUUR	Beperking	-
11. KELDER	Beperking	-
25. MASTIEK KELDERRAMEN / GLAS	Geen asbest	-
25.1 Code: 251103102	Puntmonster	-

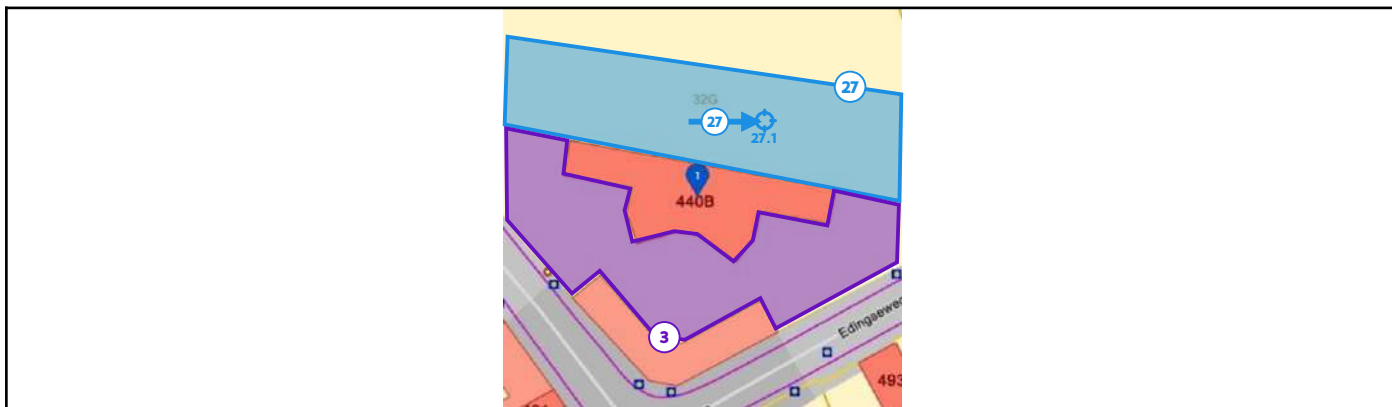
Plan 1.3: 106

Beschrijving	Type	Actie
3. TUIN	Beperking	-
27. ASFALT PARKING	Geen asbest	-
27.1 Code: 251103101	Puntmonster	-

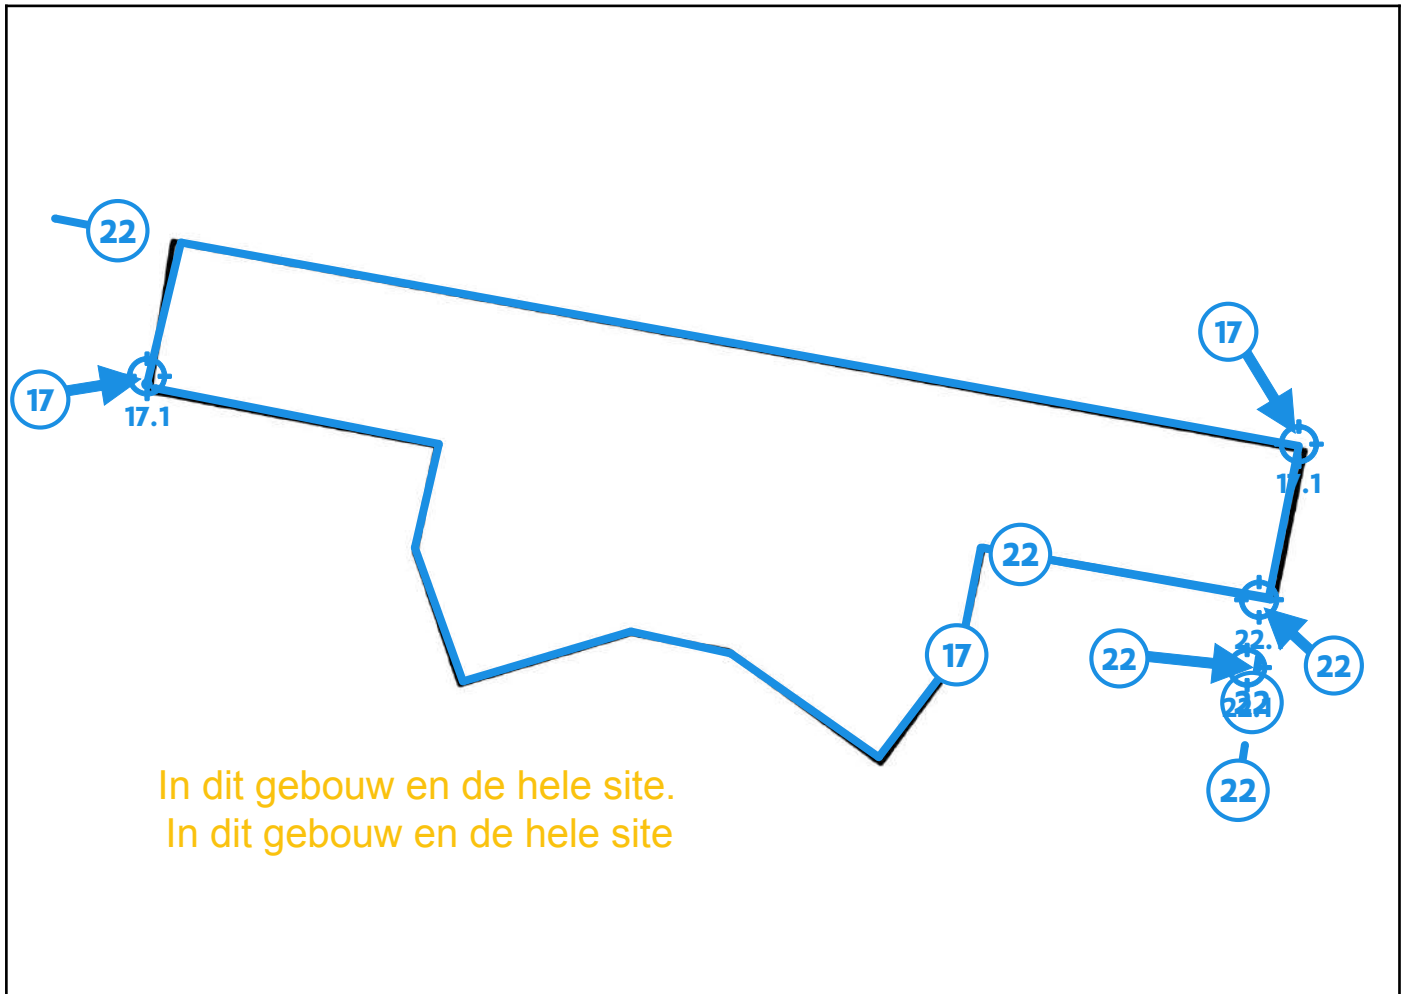
Plan 1.4: Hoofdgebouw plan

Beschrijving	Type	Actie
7. DE GEHELE SITE	Beperking	-
14. VOORZETWANDEN, VERLAAGDE PLAFONDS EN VLOERBEDEKKINGEN	Advies	-
17. CREPI MUUR KASTEEL	Geen asbest	-
17.1 Code: 251230101	Mengmonster	-
22. CEMENTLAAG ROND DE HEKKEN	Geen asbest	-
22.1 Code: 251103105	Mengmonster	-

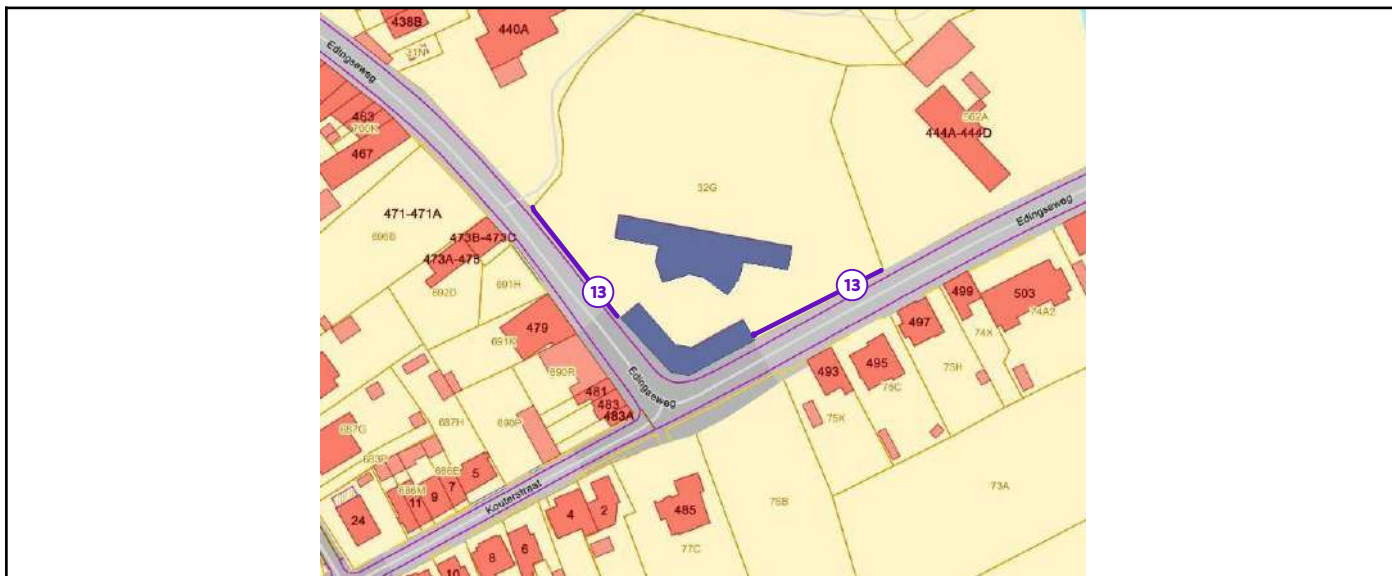
Plan 1.5: 59

Beschrijving	Type	Actie
13. DEKSTENEN DOMEINMUUR	Advies	-

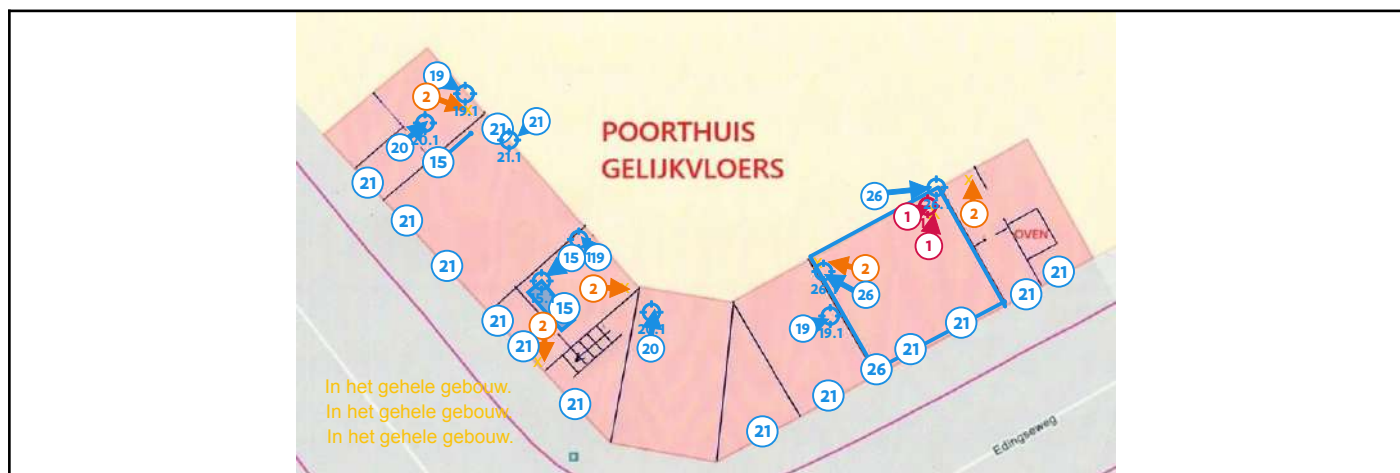
Plan 2.1: POORTHUIS GELIJKVLOERS

Beschrijving	Type	Actie
1. LEIEN	Asbestmateriaal	Dringend verwijderen
1.1 Code: 251230102	Puntmonster	-
2. BAKELIETEN SCHAKELAARS EN DOZEN	Asbestmateriaal	Verwijderen
8. LEIDINGISOLATIE	Beperking	-
9. VERWARMINGSKETEL EN TOEBEHOREN	Beperking	-
10. LIFTINFRASTRUCTUUR	Beperking	-
15. PLATEN GROND	Geen asbest	-
15.1 Code: 251103109	Puntmonster	-
19. PLEISTER MUUR STALLEN	Geen asbest	-
19.1 Code: 251103107	Mengmonster	-
20. PLEISTER PLAFOND STALLEN	Geen asbest	-
20.1 Code: 251103108	Mengmonster	-
21. DOORSTEEKGATEN	Geen asbest	-

21.1 Code: 251103103	Puntmonster	-
26. CEMENTLAAG STALLINGEN	Geen asbest	-
26.1 Code: 251103104	Mengmonster	-

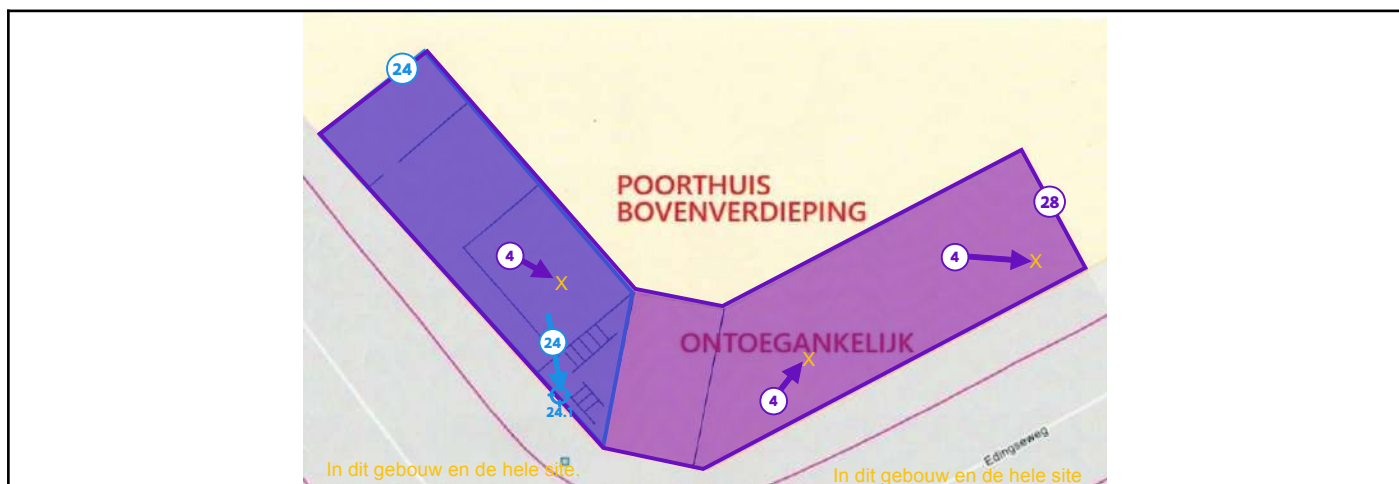
Plan 2.2: POORTHUIS BOVENVERDIEPING

Beschrijving	Type	Actie
4. ROOKGASKANALEN IN DE SCHOORSTENEN	Beperking	-
7. DE GEHELE SITE	Beperking	-
14. VOORZETWANDEN, VERLAAGDE PLAFONDS EN VLOERBEDEKKINGEN	Advies	-
24. ONDERDAK STALLEN	Geen asbest	-
24.1 Code: 251103110	Puntmonster	-
28. DAKBEDEKKING	Overige ruimte of materiaal	-

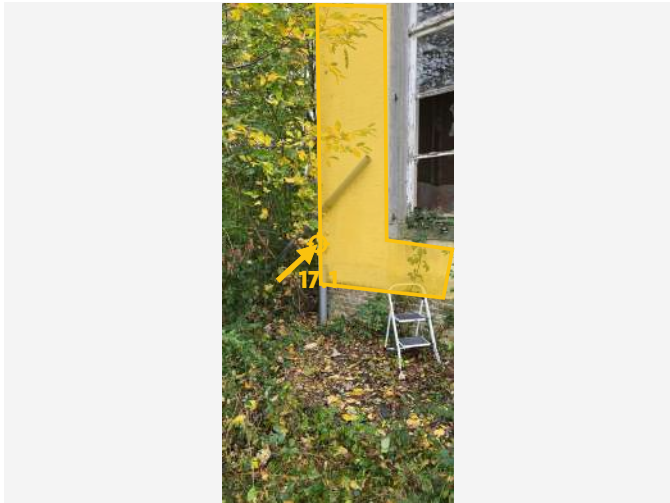
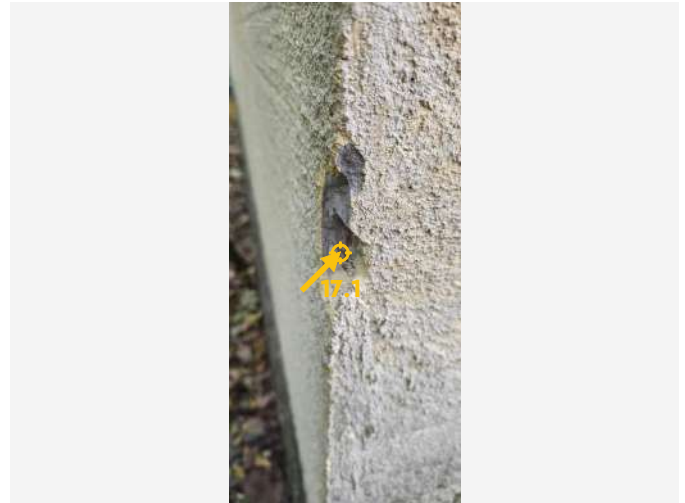
Beschrijving	MASTIEK RAMEN KASTEEL / MUUR
Omgeving	Buiten
Primaire drager	Wandopening verticaal (raam, deur, ...)
Bindmiddel van materiaal	Kitten, mastiek, pasta
Gebondenheid op basis van bindmiddel	Hecht
Hoeveelheid (gewicht - aantal)	<ul style="list-style-type: none">• 5,00 kg - 1 stuk
Totaal gewicht	5,00 kg
Identificatiemethode	Een monstername door de asbestdeskundige met laboanalyse door een asbestlabo.
Destructieve handeling voor identificatie	Nee
Opmerking	<p>Deze vermelde hoeveelheid is een indicatieve schatting.</p> <p>De mastiek tussen ramen en muur is op de constructieplannen op één raam aangeduid Dit geldt voor ieder raam op de beneden verdieping</p>

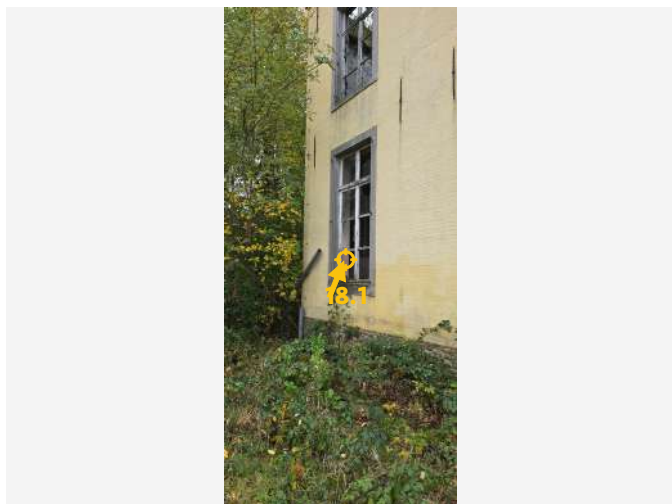
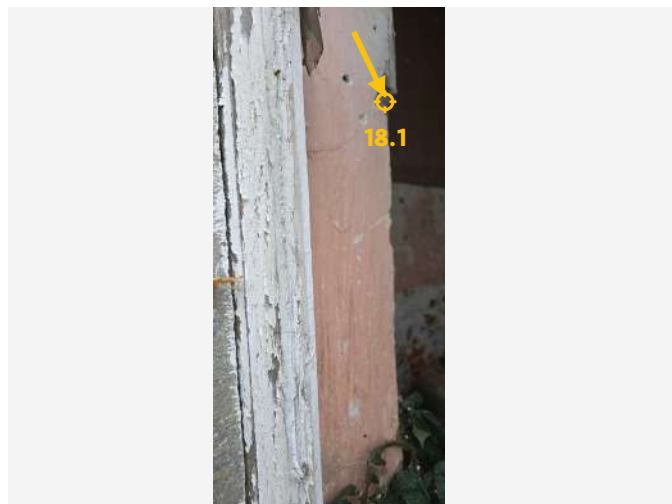
Beschrijving	CREPI MUUR KASTEEL
Omgeving	Buiten
Primaire drager	Wand buitenschil
Bindmiddel van materiaal	Cement
Gebondenheid op basis van bindmiddel	Hecht
Hoeveelheid (gewicht - aantal)	<ul style="list-style-type: none">• 100,00 kg - 1 stuk
Totaal gewicht	100,00 kg
Identificatiemethode	Een monstername door de asbestdeskundige met laboanalyse door een asbestlabo.
Destructieve handeling voor identificatie	Nee
Opmerking	Deze vermelde hoeveelheid is een indicatieve schatting

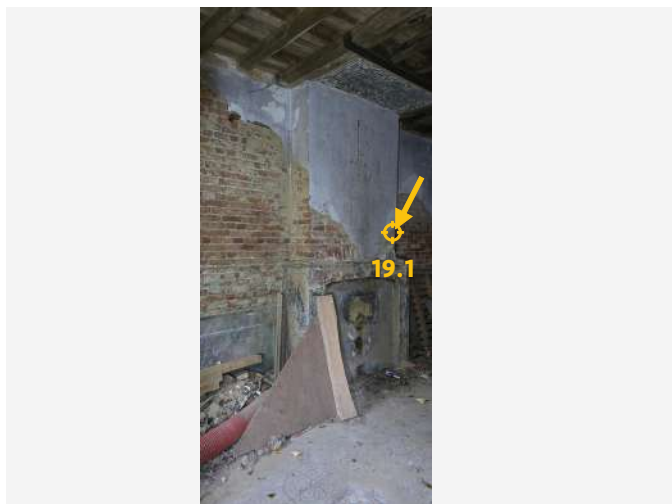
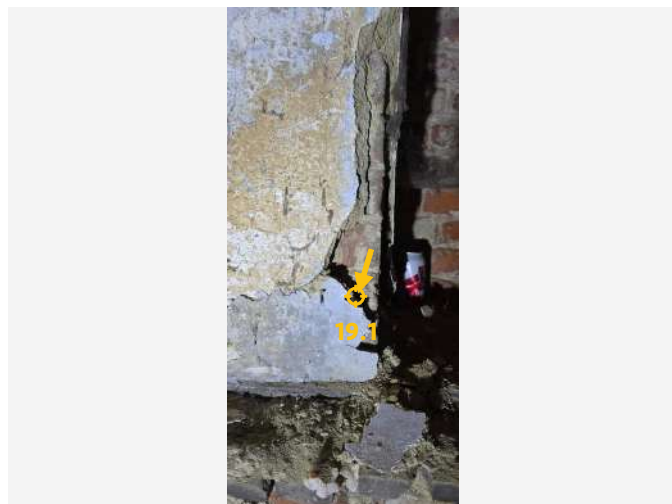
Beschrijving	PLEISTER MUREN KASTEEL
Omgeving	Binnen
Primaire drager	Binnenwand
Bindmiddel van materiaal	Gips - kalk
Gebondenheid op basis van bindmiddel	Niet-hechtgebonden
Hoeveelheid (oppervlakte - dikte - aantal)	• 1.000,00 m ² - 1,00 cm - 1 stuk
Totaal volume	10,00 m ³
Identificatiemethode	Een monstername door de asbestdeskundige met laboanalyse door een asbestlabo.
Destructieve handeling voor identificatie	Nee
Opmerking	<p>Deze vermelde hoeveelheid is een indicatieve schatting.</p> <p>Door de uitzonderlijke toestand van dit gebouw is niet weer te geven hoeveel vierkante meter pleisterwerk er aanwezig is.</p> <p>Het gebouw is niet te betreden. Er werden stalen genomen door de ramen langs buiten.</p>

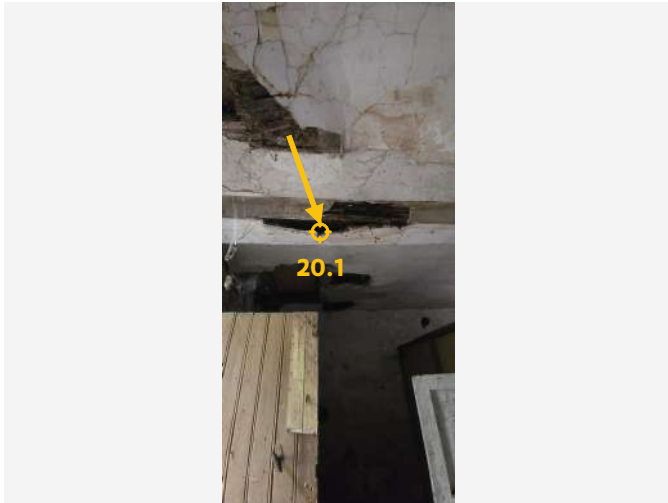
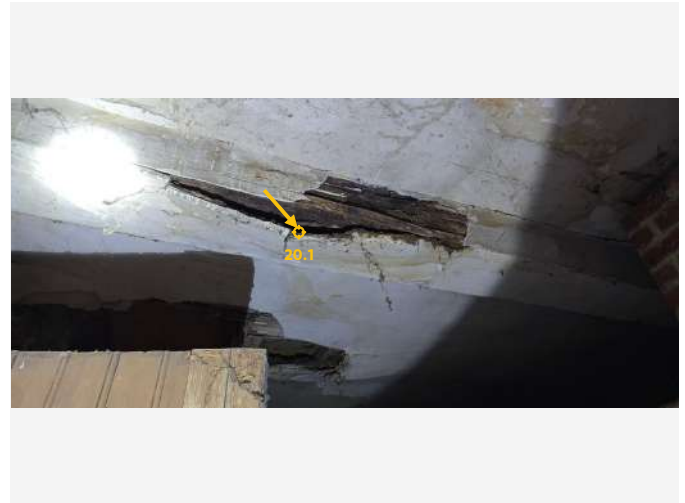
Beschrijving	PLEISTER MUUR STALLEN
Omgeving	Binnen
Primaire drager	Binnenwand
Bindmiddel van materiaal	Gips - kalk
Gebondenheid op basis van bindmiddel	Niet-hechtgebonden
Hoeveelheid (oppervlakte - dikte - aantal)	• 100,00 m ² - 2,00 cm - 1 stuk
Totaal volume	2,00 m ³
Identificatiemethode	Een monstername door de asbestdeskundige met laboanalyse door een asbestlabo.
Destructieve handeling voor identificatie	Nee
Opmerking	<p>Deze vermelde hoeveelheid is een indicatieve schatting.</p> <p>Door de uitzonderlijke toestand van dit gebouw is niet weer te geven hoeveel vierkante meter pleisterwerk er aanwezig is.</p> <p>Het gebouw is maar deels niet te betreden door bouwvalligheid.</p> <p>De pleistermuren die inspecteerbaar waren zijn afgebrokkeld en bevinden zich vooral in de rechter vleugel van het gebouw, gezien vanaf de tuin.</p>

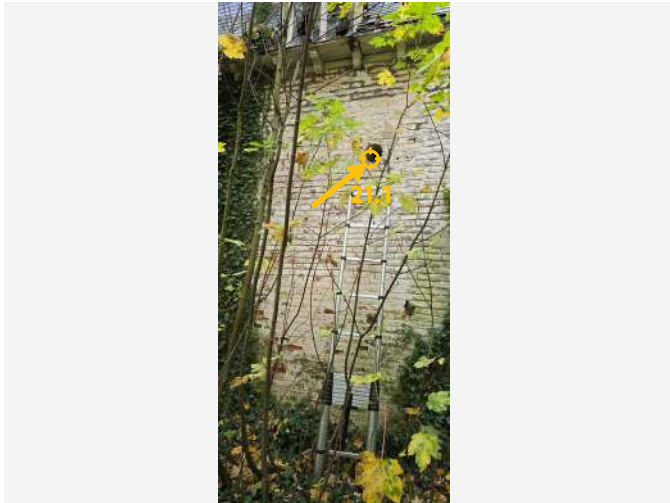
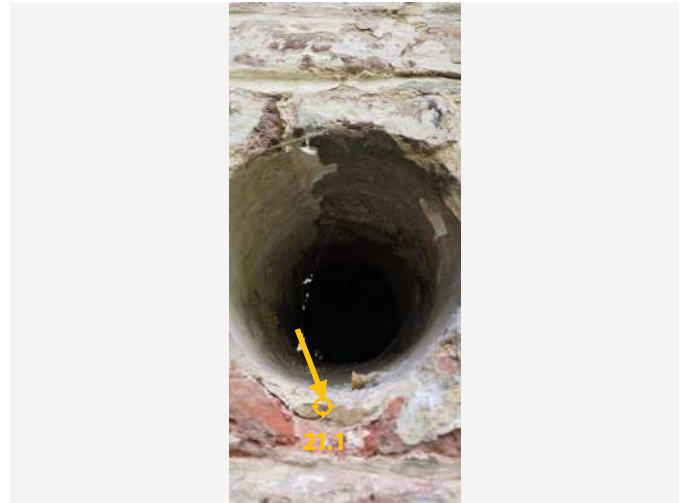
Beschrijving	PLEISTER PLAFOND STALLEN
Omgeving	Binnen
Primaire drager	Plafond
Bindmiddel van materiaal	Gips - kalk
Gebondenheid op basis van bindmiddel	Niet-hechtgebonden
Hoeveelheid (oppervlakte - dikte - aantal)	• 150,00 m ² - 2,00 cm - 1 stuk
Totaal volume	3,00 m ³
Identificatiemethode	Een monstername door de asbestdeskundige met laboanalyse door een asbestlabo.
Destructieve handeling voor identificatie	Nee
Opmerking	<p>Deze vermelde hoeveelheid is een indicatieve schatting.</p> <p>Door de uitzonderlijke toestand van dit gebouw is niet weer te geven hoeveel vierkante meter pleisterwerk er aanwezig is.</p> <p>Het gebouw is maar deels te betreden door bouwvalligheid.</p> <p>De resten van de pleisterplafond bevindt zich in de rechtervleugel van het gebouw gezien vanuit de tuin.</p>

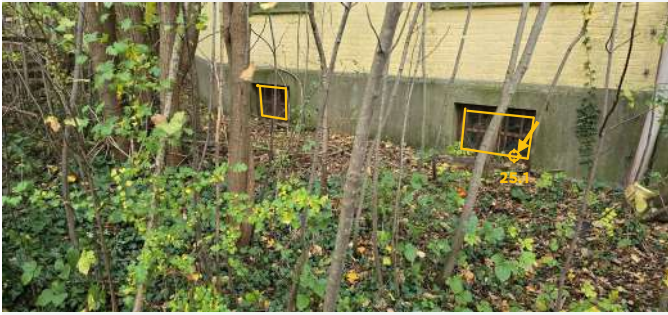
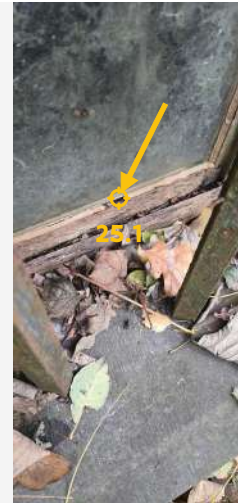
Fiche 25: MASTIEK KELDERRAMEN / GLAS

Geen asbest

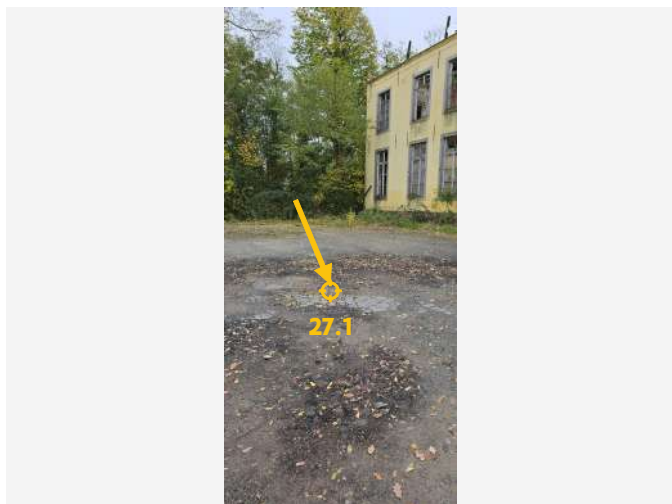
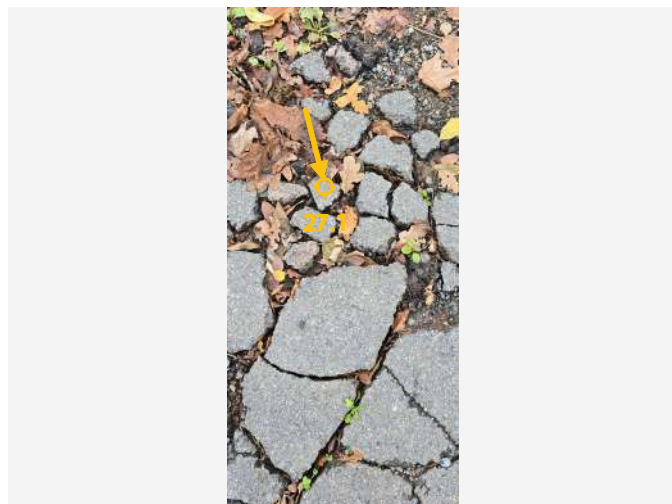
Fiche 27: ASFALT PARKING

Geen asbest
