# Asbestinventarisatetest

Sint-Annastraat 32, 9500 Geraardsbergen

Attestnummer : 20250508-000018.000

# Zone 1: Hoofdgebouw

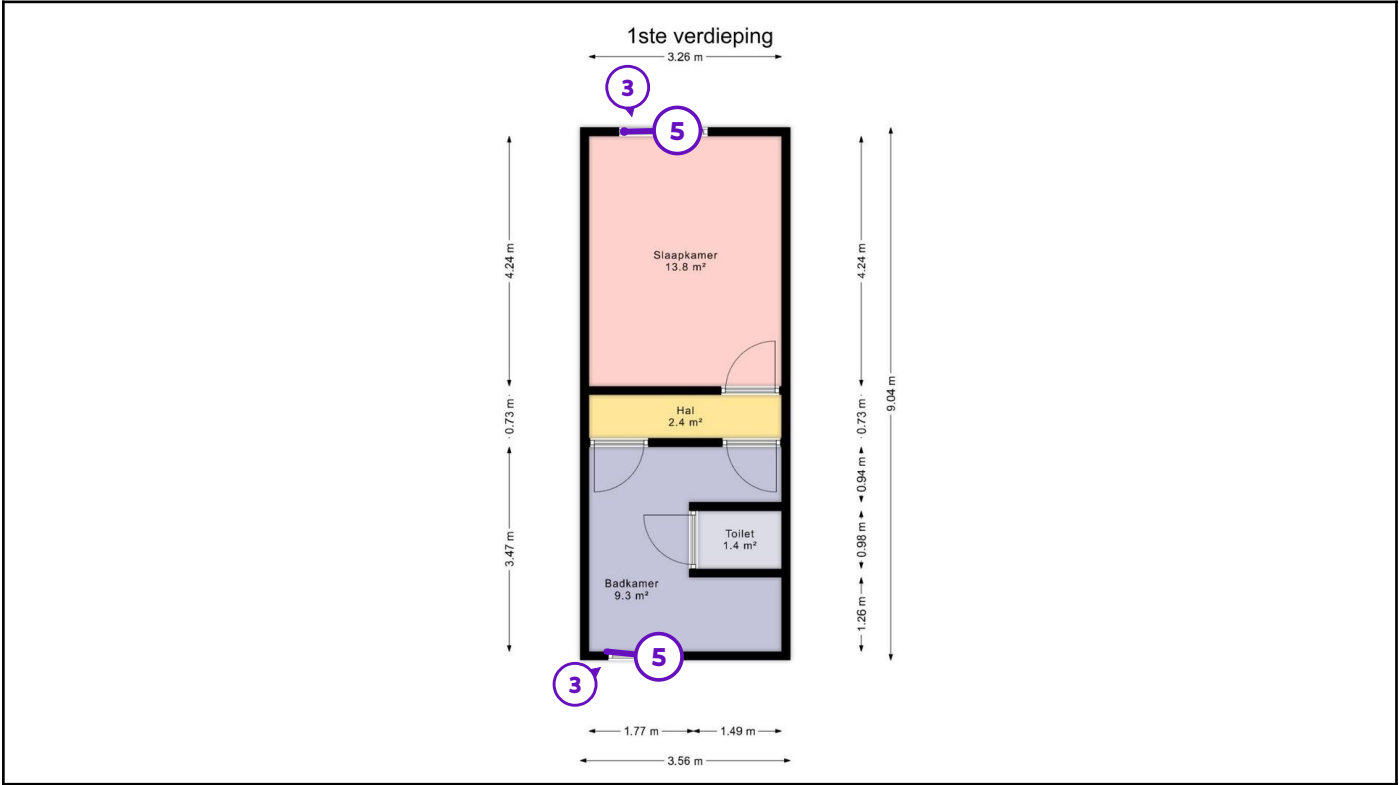
# Plan 1.3: Grondplan eerste verdiep

| Beschrijving | Type | Actie |
|---|---|---|
| 1. **Onderdak woning - geen staalname - stootvaste bescherming | Asbestmateriaal | Zorgvuldig beheren |

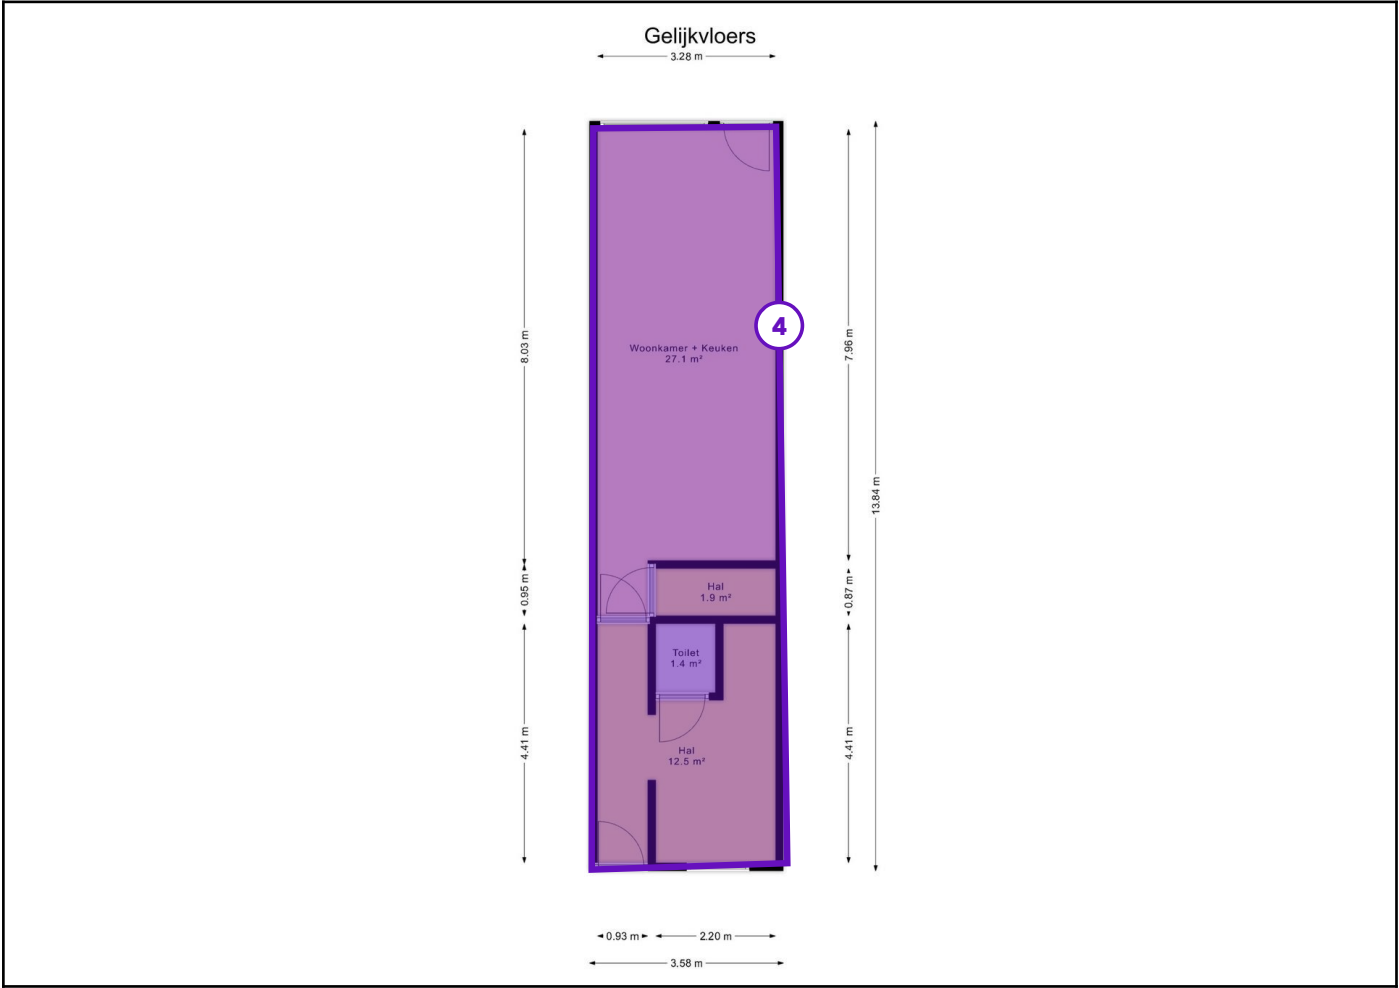
# Plan 1.6: Grondplan gelijkvloers plafond

| Beschrijving | Type | Actie |
|---|---|---|
| 4. *afwerking plafond ander materiaal | Advies | - |

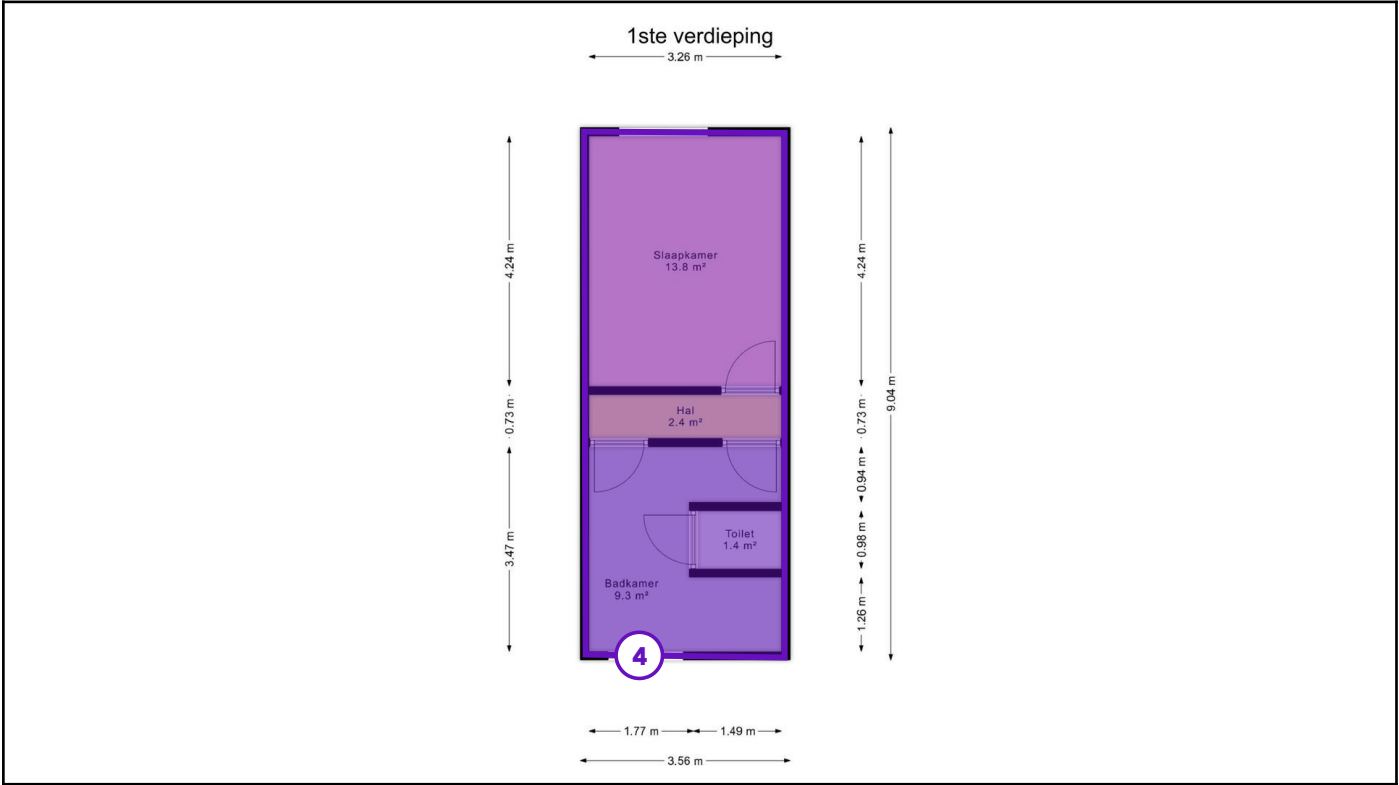
# Plan 1.8: Grondplan eerste verdiep plafond

| Beschrijving | Type | Actie |
|---|---|---|
| 4. *afwerking plafond ander materiaal | Advies | - |
