Asbestinventarisatetest

Molenstraat 68, 8582 Avelgem

Attestnummer : 20230613-000490.000

Uitgegeven op : 13.06.2023

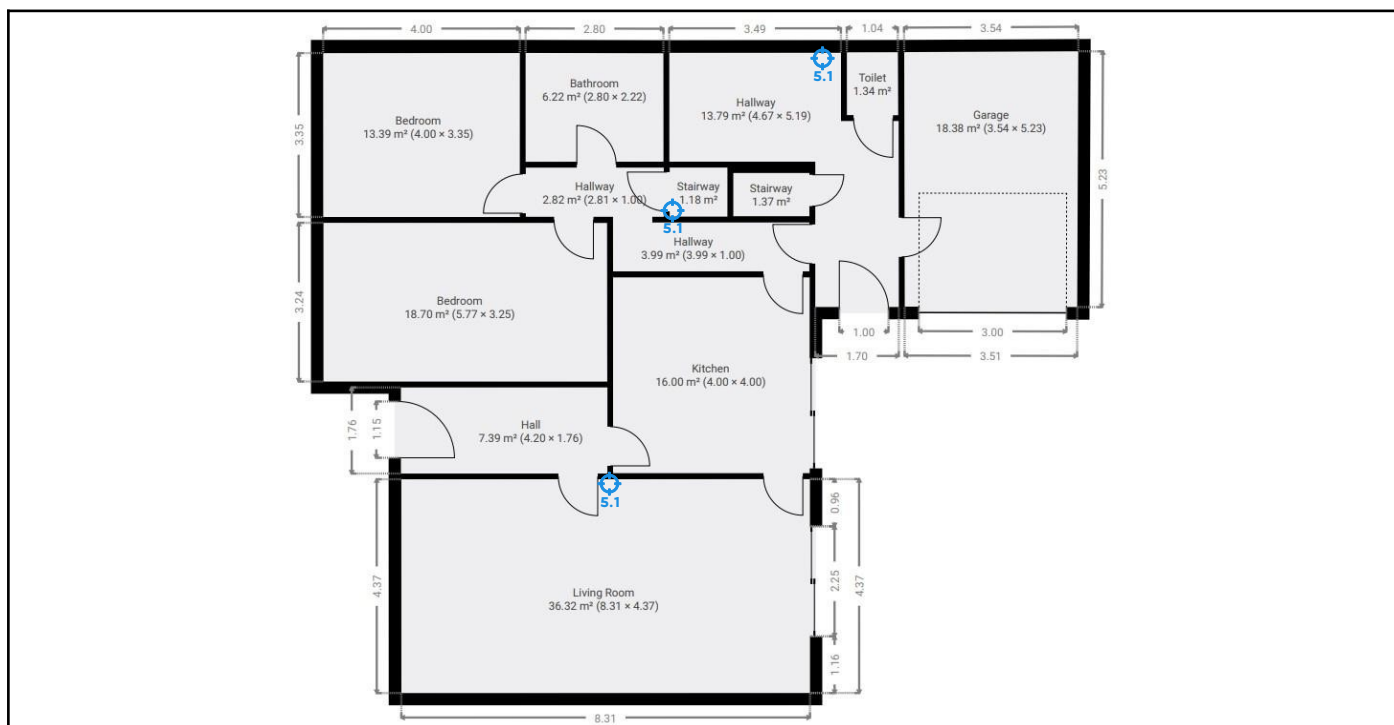
Plan 1.1: molenstraat 68

Beschrijving	Type	Actie
5. M01 pleistermuur gelijkvloers	Geen asbest	-
5.1 Code: M01 pleistermuur	Mengmonster	-

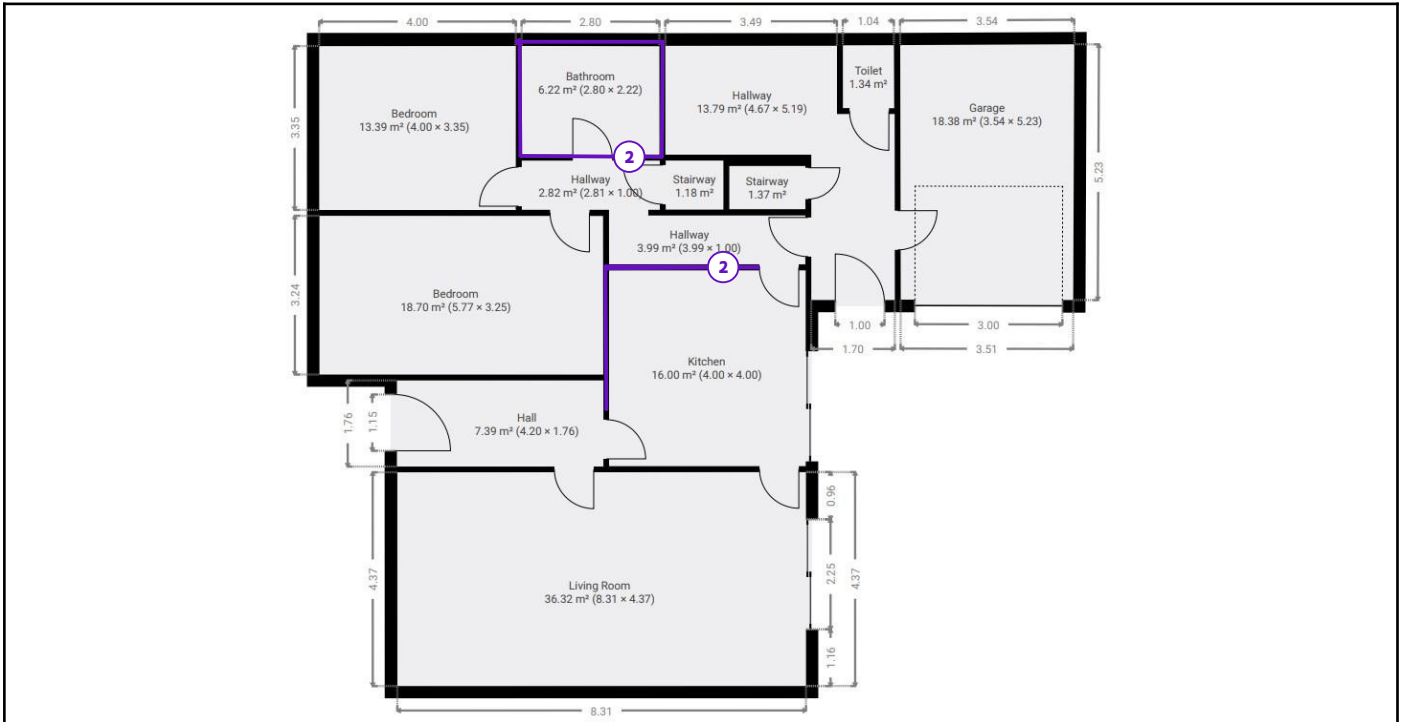
Plan 1.2: molenstraat 68

Beschrijving	Type	Actie
2. Wandtegels: keuken en badkamer	Advies	-

Aan de muren werden als afwerking tegels bevestigd. Deze tegels kunnen bevestigd zijn met een zwarte lijm; in deze kan asbest aanwezig zijn. Er was geen schade aan de wanden dus kan er geen staal genomen worden op een niet-destructieve manier.

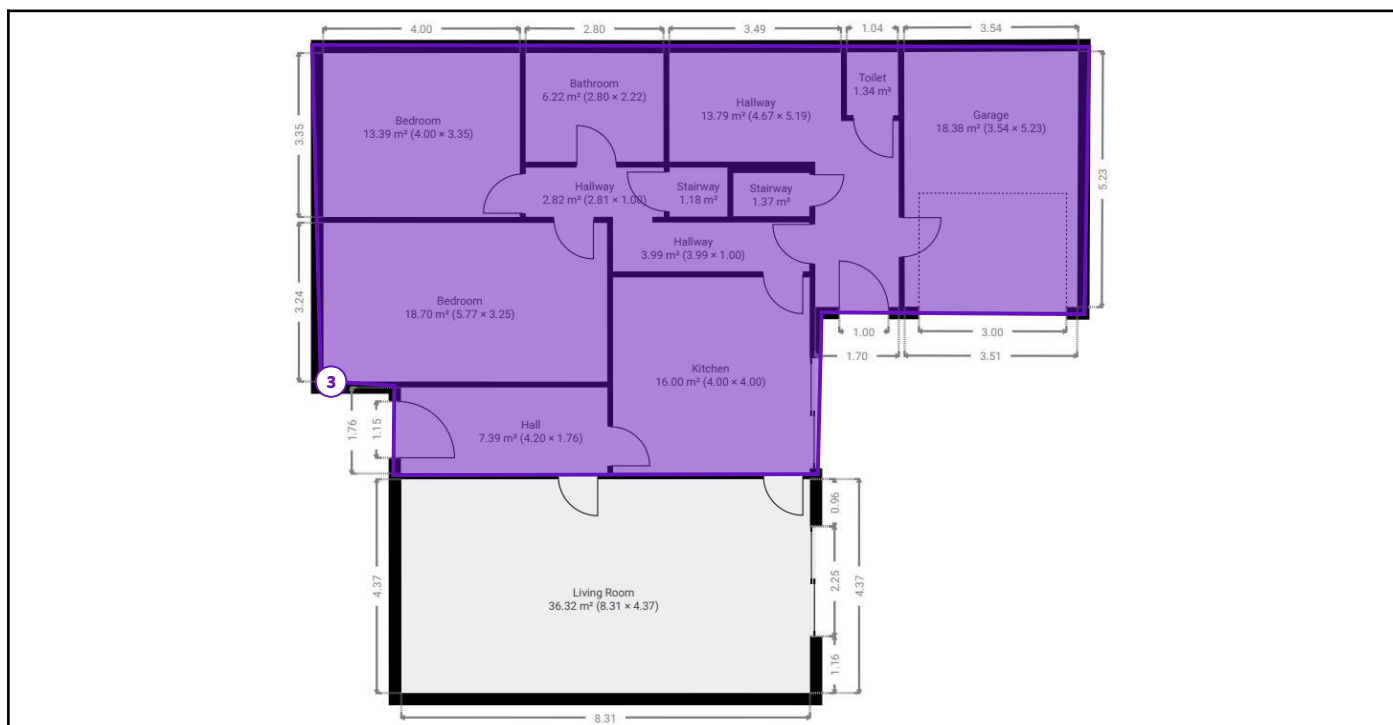
Plan 1.3: molenstraat 68

Beschrijving	Type	Actie
3. Vals plafond volledig gelijkvloer	Advies	-

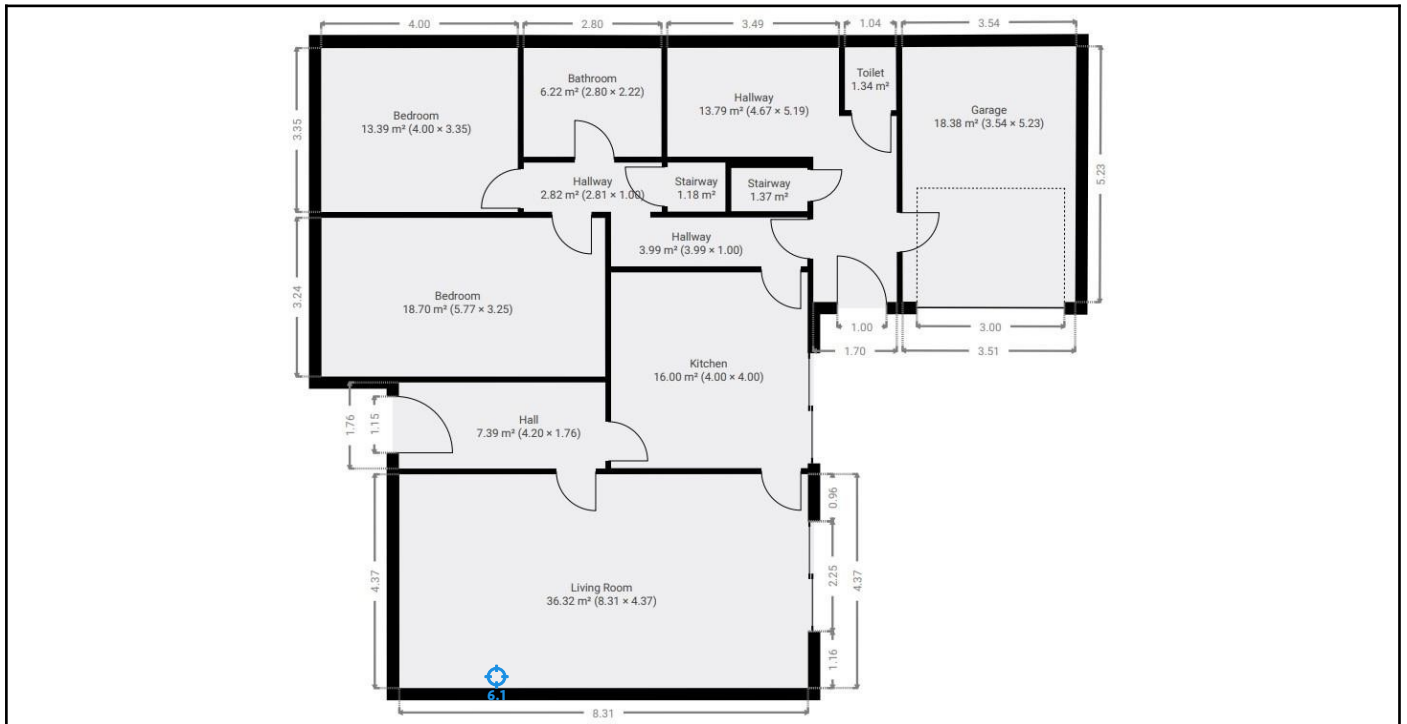
Plan 1.4: molenstraat 68

Beschrijving	Type	Actie
6. M10 Koord living	Geen asbest	-
6.1 Code: M10 Koord	Puntmonster	-

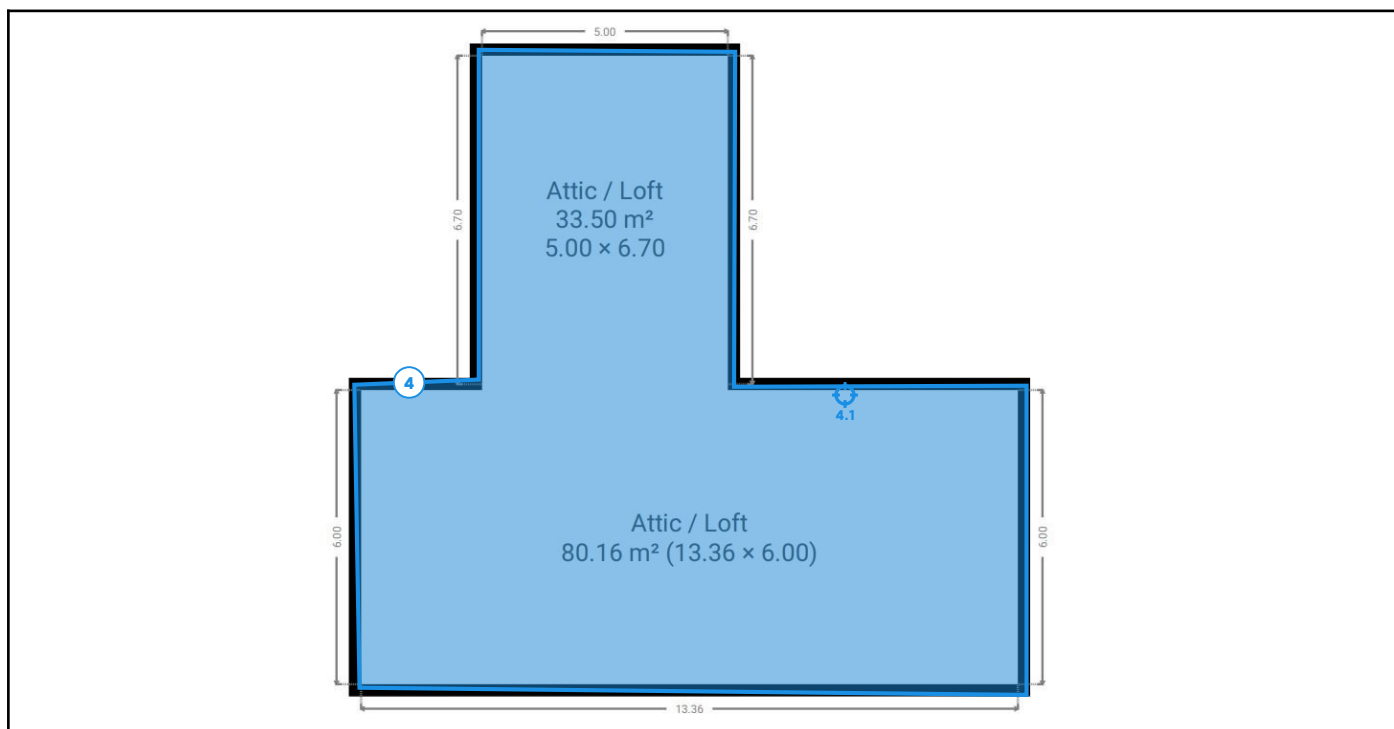
Plan 1.5: molenstraat 68

Beschrijving	Type	Actie
4. M07 Onderdakplaat zolder	Geen asbest	-
4.1 Code: M07 Onderdakplaat	Puntmonster	-
