# Asbestinventarisatetest

Brusselsesteenweg 200/2, 9090 Melle

Attestnummer : 20231024-000329.000

Uitgegeven op : 24.10.2023

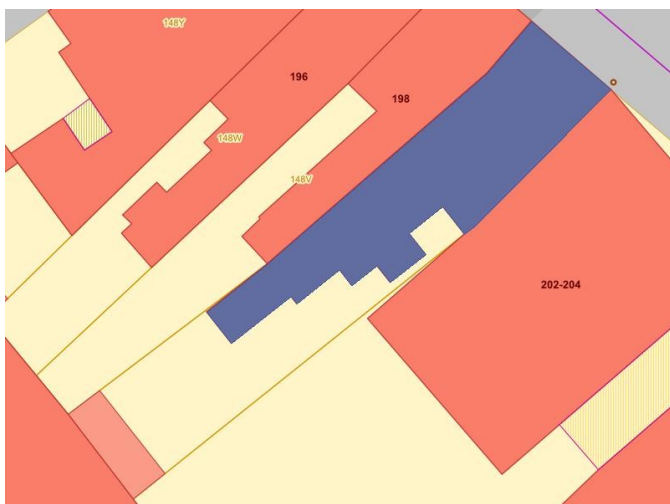
## Zone 1: Hoofdgebouw

- 0 Asbestmaterialen
- 0 Beperkingen
- 1 Uitsluitingen**
- 0 Roerende goederen
- 0 Puin, steenslag, (water)bodem
- 0 Adviezen
- 2 Geen asbest**

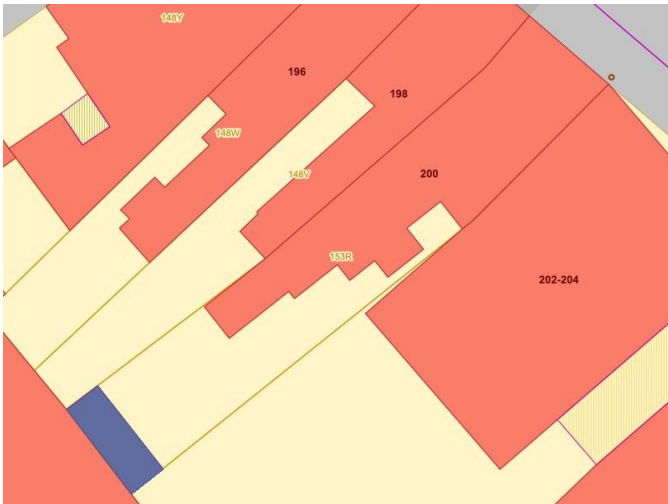
## Zone 2: Tuinhuis

- 0 Asbestmaterialen
- 0 Beperkingen
- 0 Uitsluitingen
- 0 Roerende goederen
- 0 Puin, steenslag, (water)bodem
- 0 Adviezen
- 1 Geen asbest**
