# Asbestinventarisatetest

Vlamingstraat 96, 9981 Sint-Laureins

Attestnummer : 20230628-000220.000

Uitgegeven op : 28.06.2023

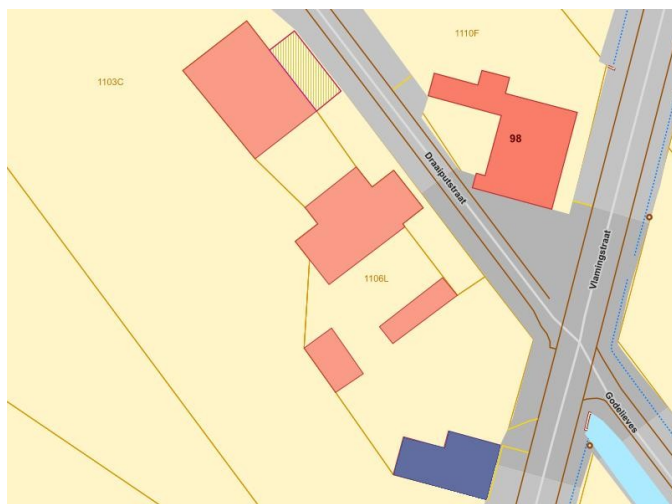
# Zone 1: Hoofdgebouw

**1 Asbestmateriaal**

3. onderdak	Asbestmateriaal	Zorgvuldig beheren
4. pleister muur	Geen asbest	-
4.1 Code: M1	Mengmonster	-
5. koord vuur	Geen asbest	-

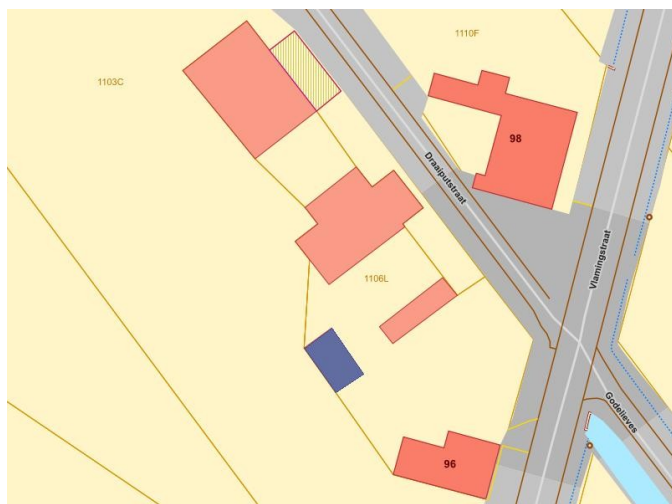
## Zone 2: Bijgebouw

### 1 **Asbestmateriaal**

Beschrijving	Type	Actie
2. golfplaat	Asbestmateriaal	<a href="#">Verwijderen</a>

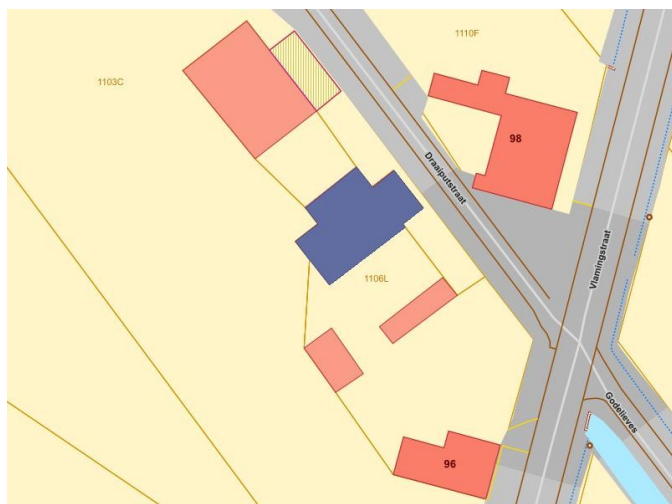
## Zone 4: Bijgebouw

**1 Asbestmateriaal**

Beschrijving	Type	Actie
2. golfplaat	Asbestmateriaal	<a href="#">Verwijderen</a>
7. Mastiek raam schuur	Geen asbest	-
7.1 Code: M3	Puntmonster	-

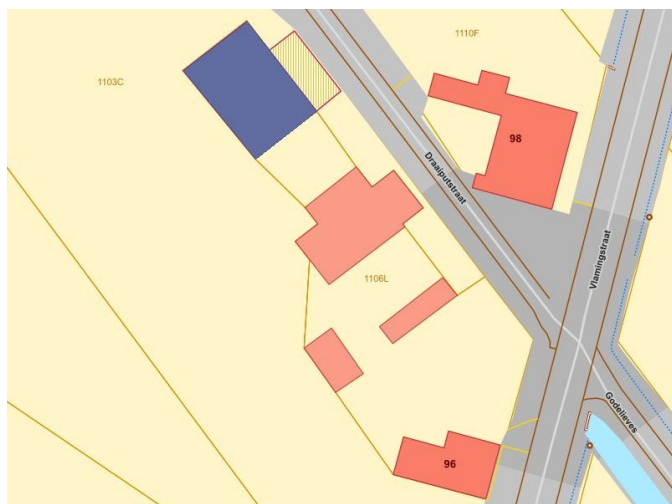
## Zone 5: Bijgebouw

**2 Asbestmaterialen**
