Asbestinventarisatetest

Varenbergstraat 9, 3381 Glabbeek

Attestnummer : 20231102-000282.000

Uitgegeven op : 02.11.2023

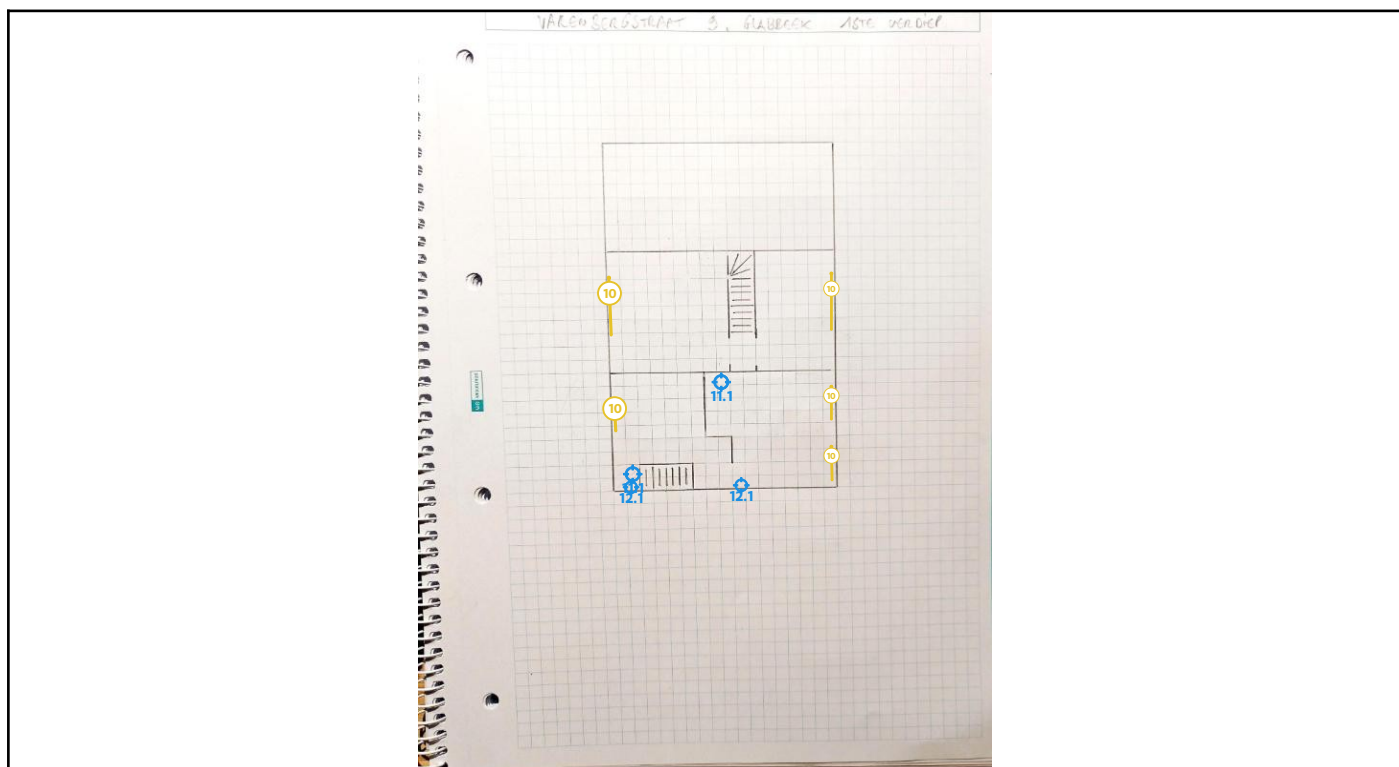
Plan 1.1: plan 1ste verdiep

Beschrijving	Type	Actie
10. vensterbanken massal	Asbestmateriaal	Zorgvuldig beheren
11. Plaaster plafond	Geen asbest	-
11.1 Code: 0709401AK	Mengmonster	-
12. plaaster muur	Geen asbest	-
12.1 Code: 0708708AK	Mengmonster	-

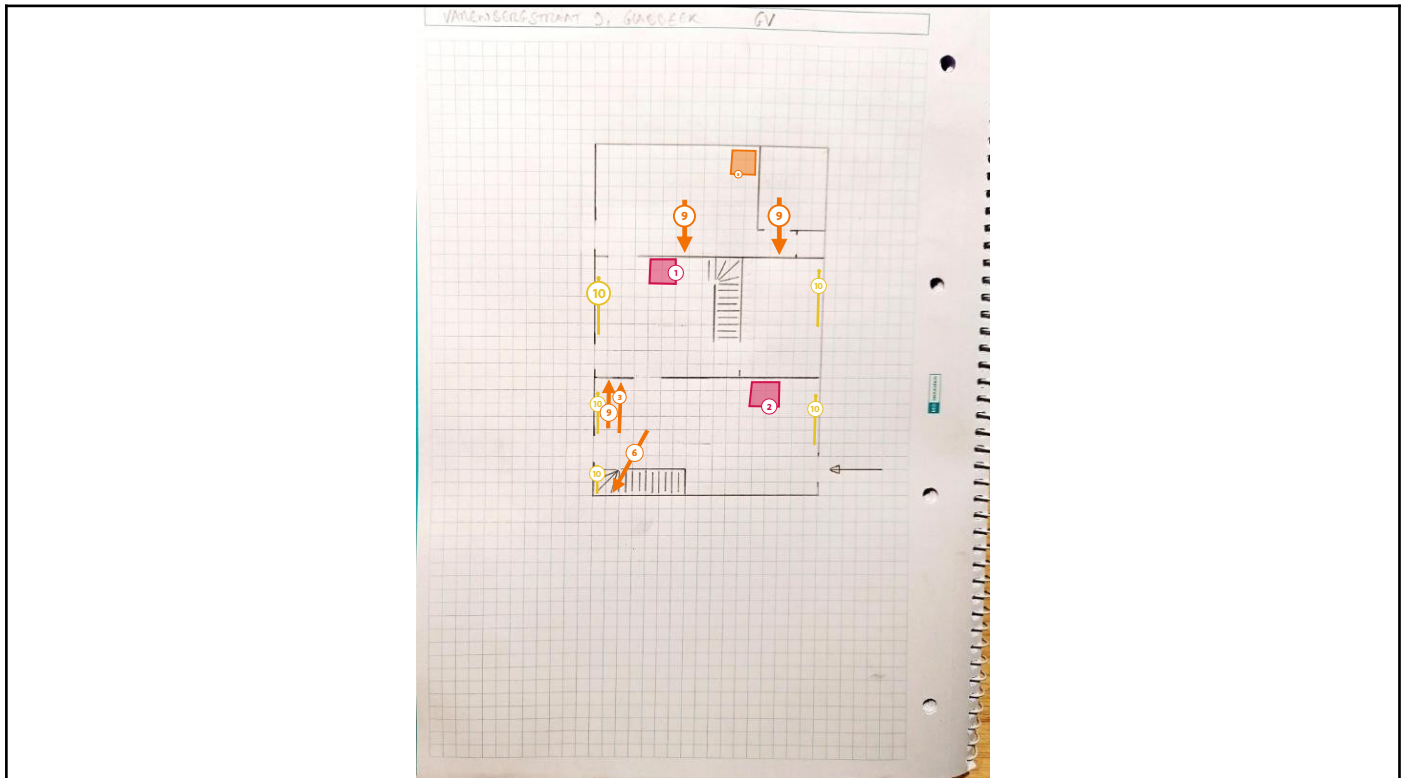
Plan 1.2: plan gv

Beschrijving	Type	Actie
1. kachelkoord eetplaats	Asbestmateriaal	Dringend verwijderen
2. kachelkoord living	Asbestmateriaal	Dringend verwijderen
3. schakelaars	Asbestmateriaal	Verwijderen
6. teller elektriciteit	Asbestmateriaal	Verwijderen
8. kachelkoord keuken	Asbestmateriaal	Verwijderen
9. eternit steentjes	Asbestmateriaal	Verwijderen
10. vensterbanken massal	Asbestmateriaal	Zorgvuldig beheren

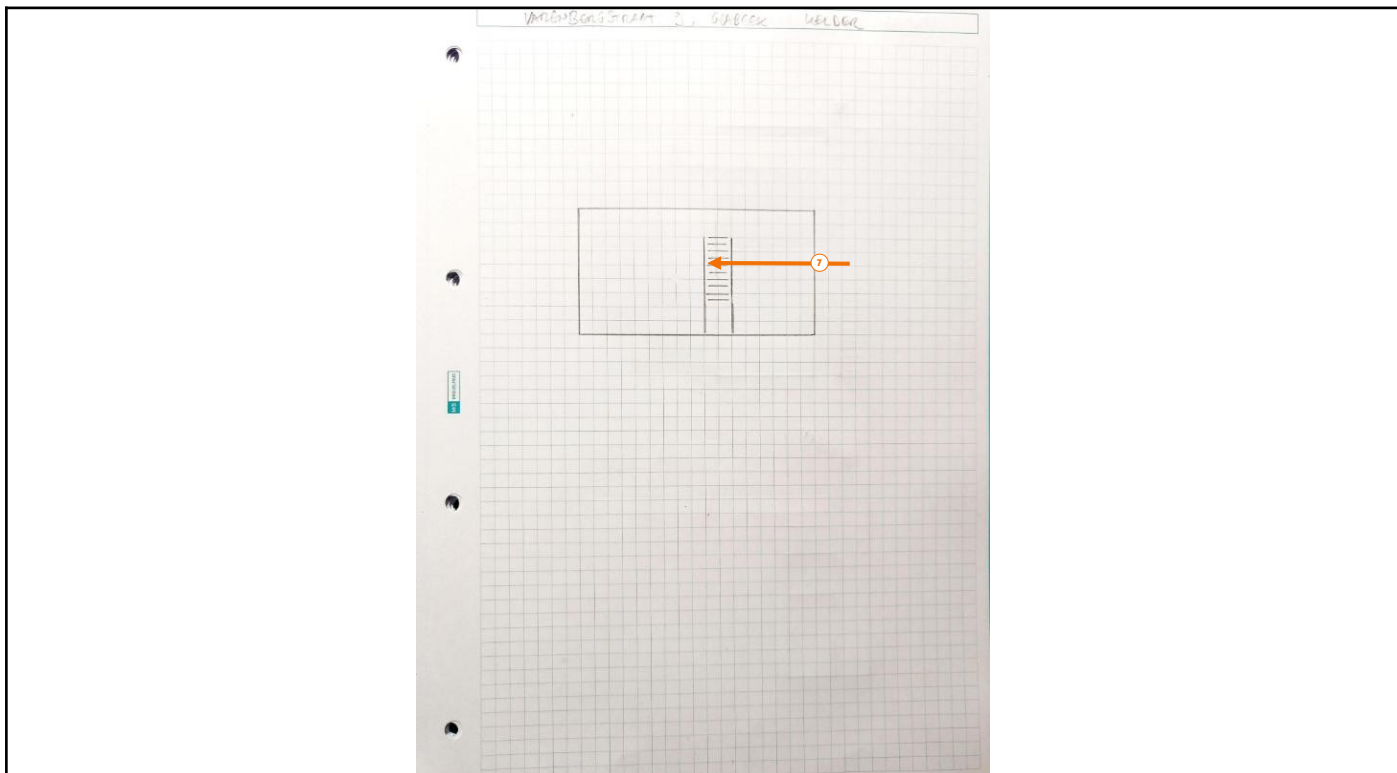
Plan 1.3: plan kelder

Beschrijving	Type	Actie
7. kelder bakeliet	Asbestmateriaal	Verwijderen

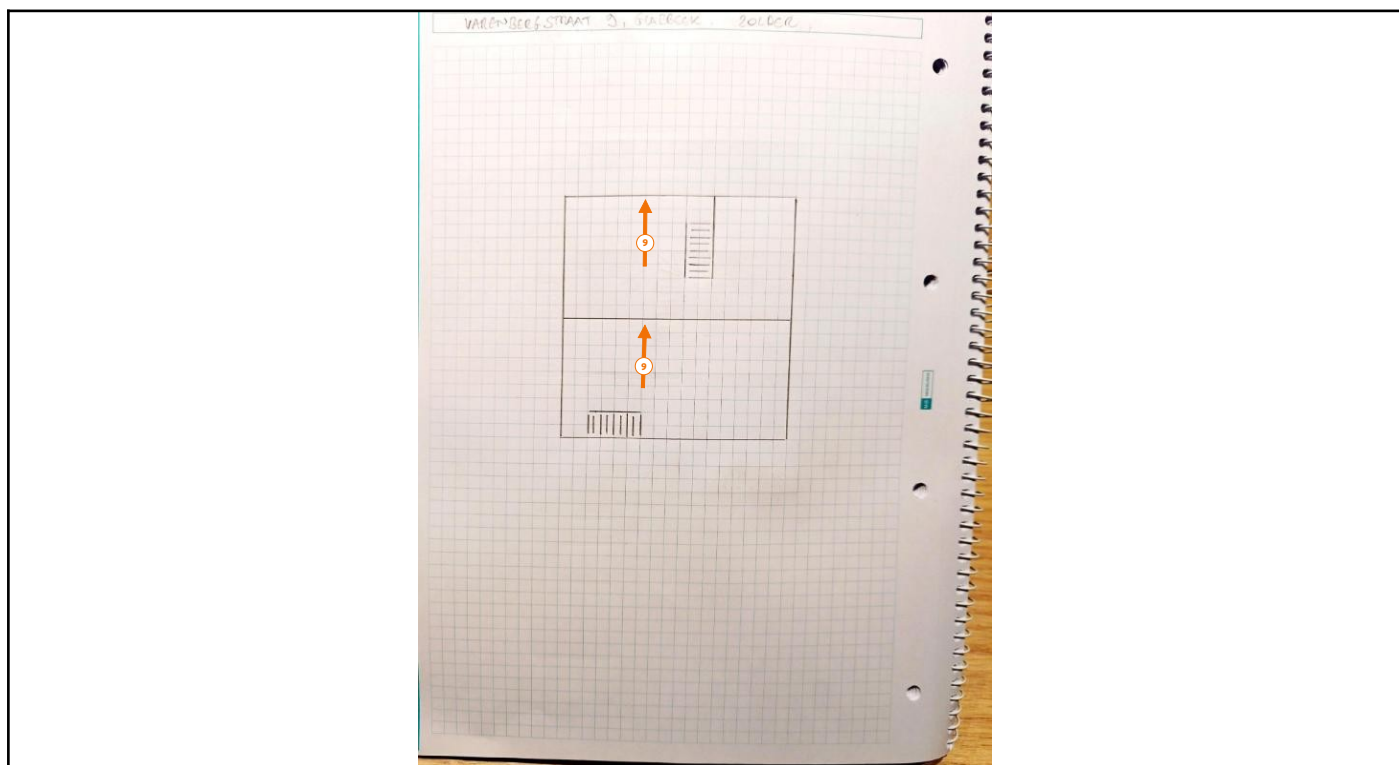
Plan 1.4: plan zolder

Beschrijving	Type	Actie
9. eternit steentjes	Asbestmateriaal	Verwijderen

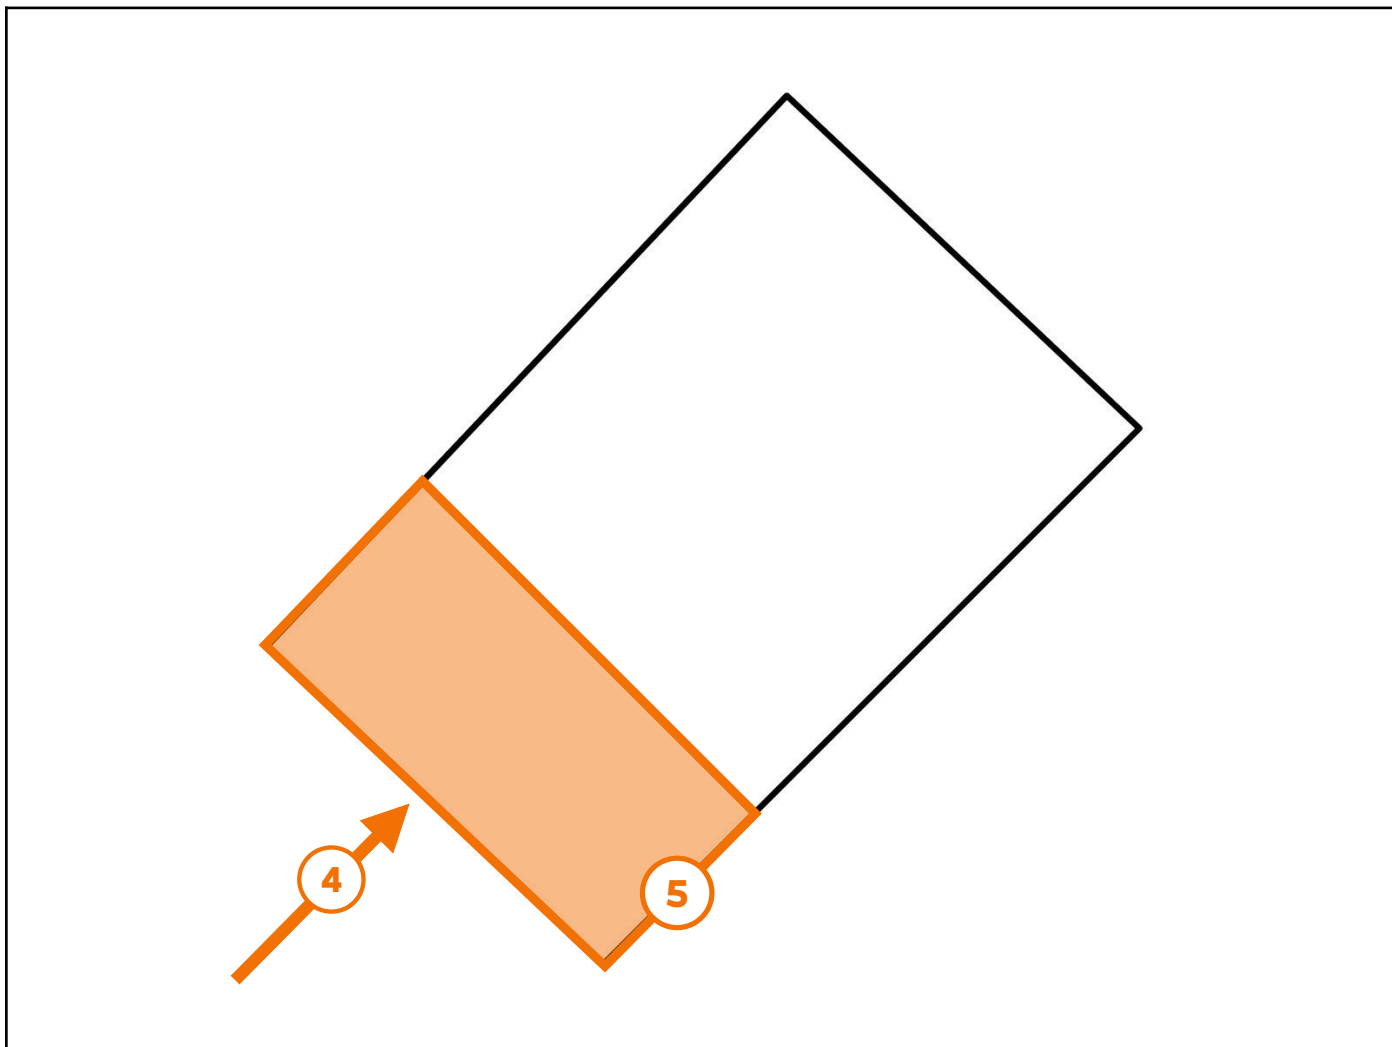
Plan 1.5: Hoofdgebouw plan

Beschrijving	Type	Actie
4. leien gevel	Asbestmateriaal	Verwijderen
5. golfplaten	Asbestmateriaal	Verwijderen
