Asbestinventarisatetest

Lindestraat 23, 3220 Holsbeek

Attestnummer : 20240419-000254.000

Niet-asbestveilig

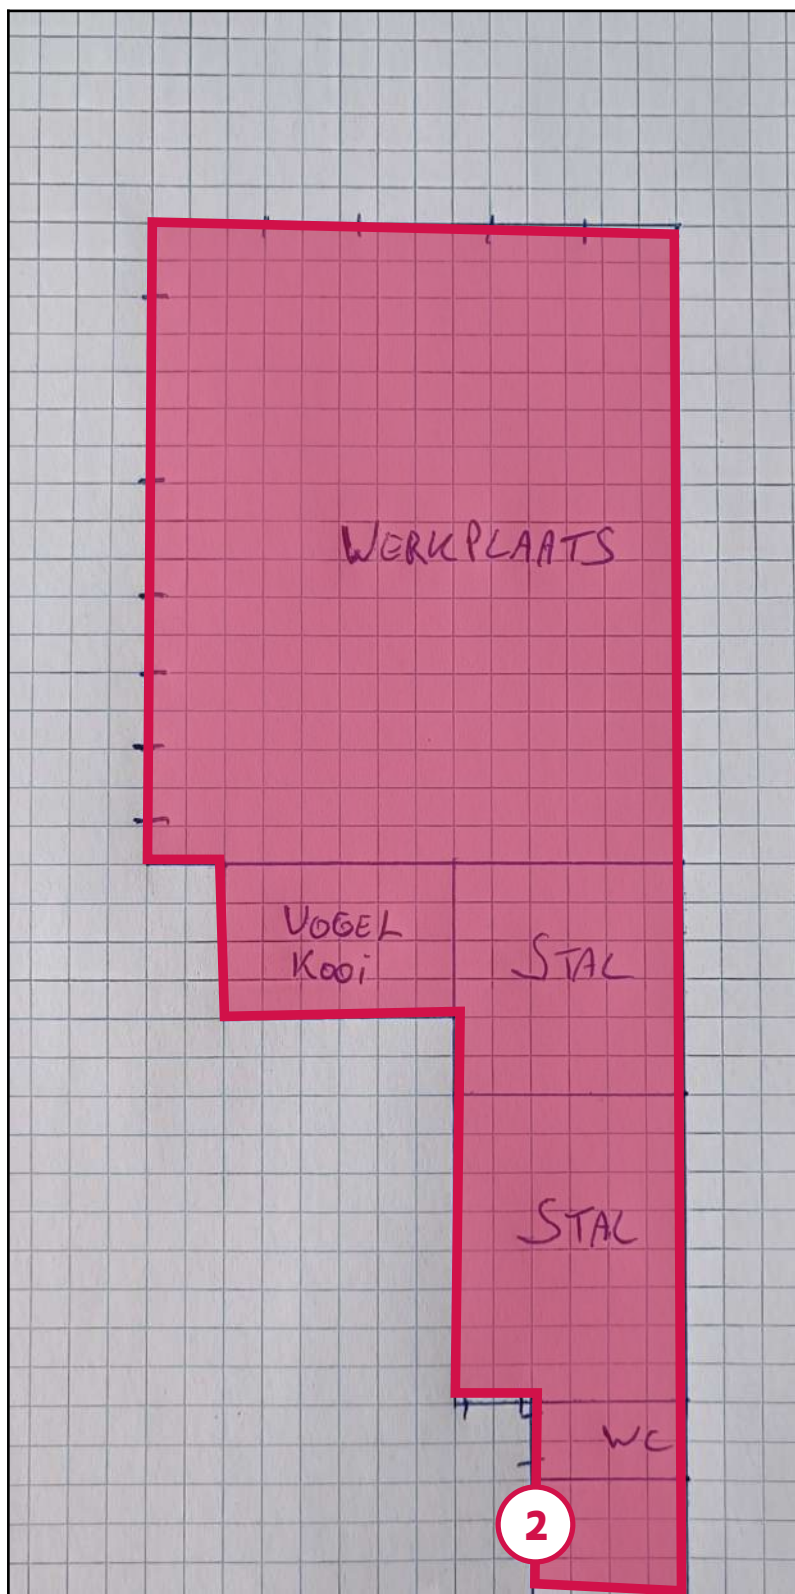
Plan 1.10: Gelijkvloers achterbouw

2. Golfplaten op bijgebouwen

Asbestmateriaal

Dringend verwijderen

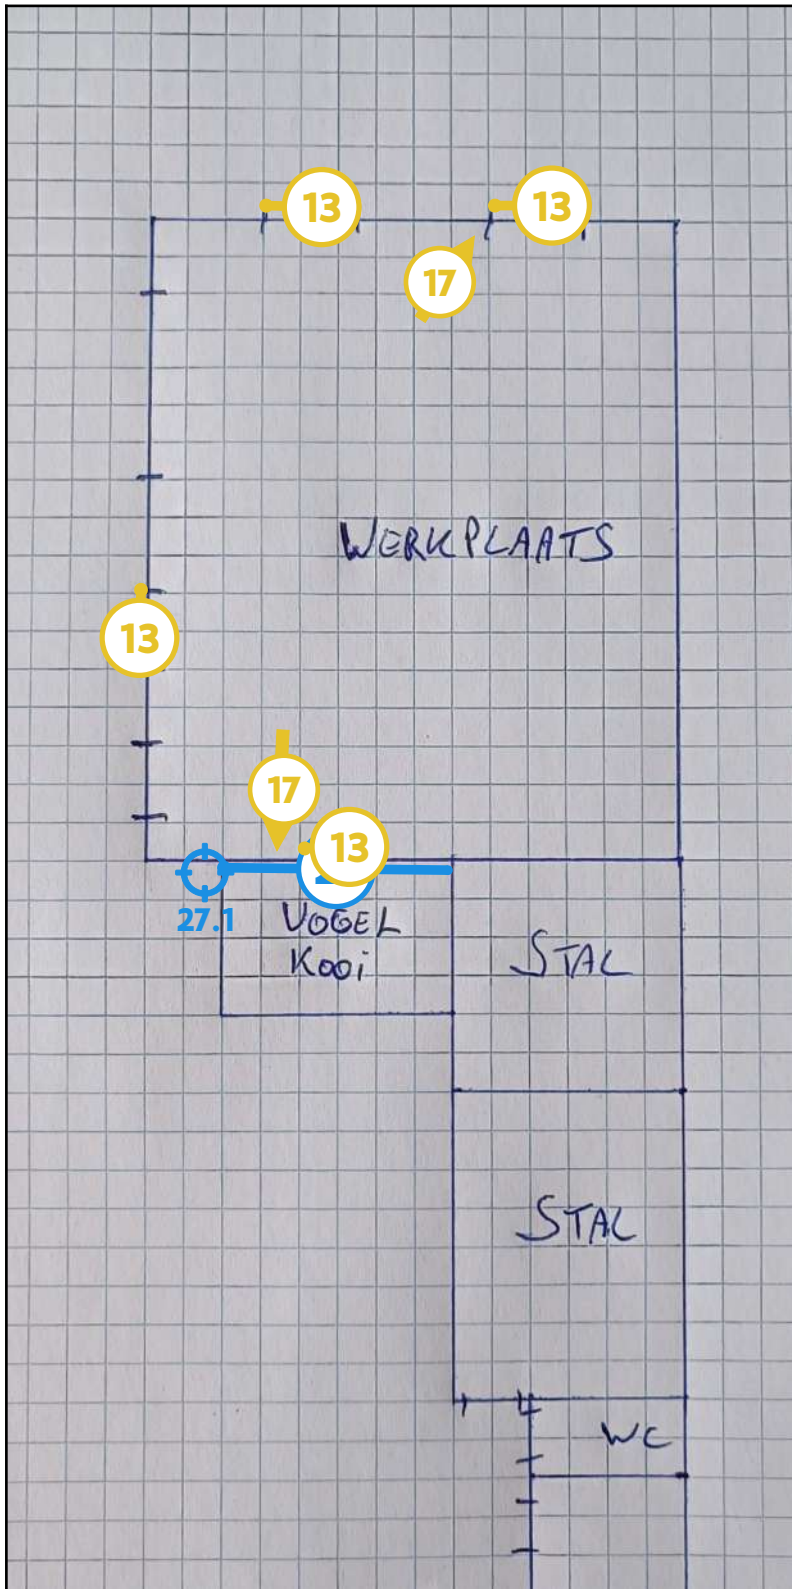
Plan 1.11: Gelijkvloers achterbouw

13. Stopverf op ramen bijgebouwen	Asbestmateriaal	Zorgvuldig beheren
17. Bakeliet toepassingen buiten	Asbestmateriaal	Zorgvuldig beheren
27. Roofing aan dakrand vogelkooi	Geen asbest	-
27.1 Code: 5	Puntmonster	-

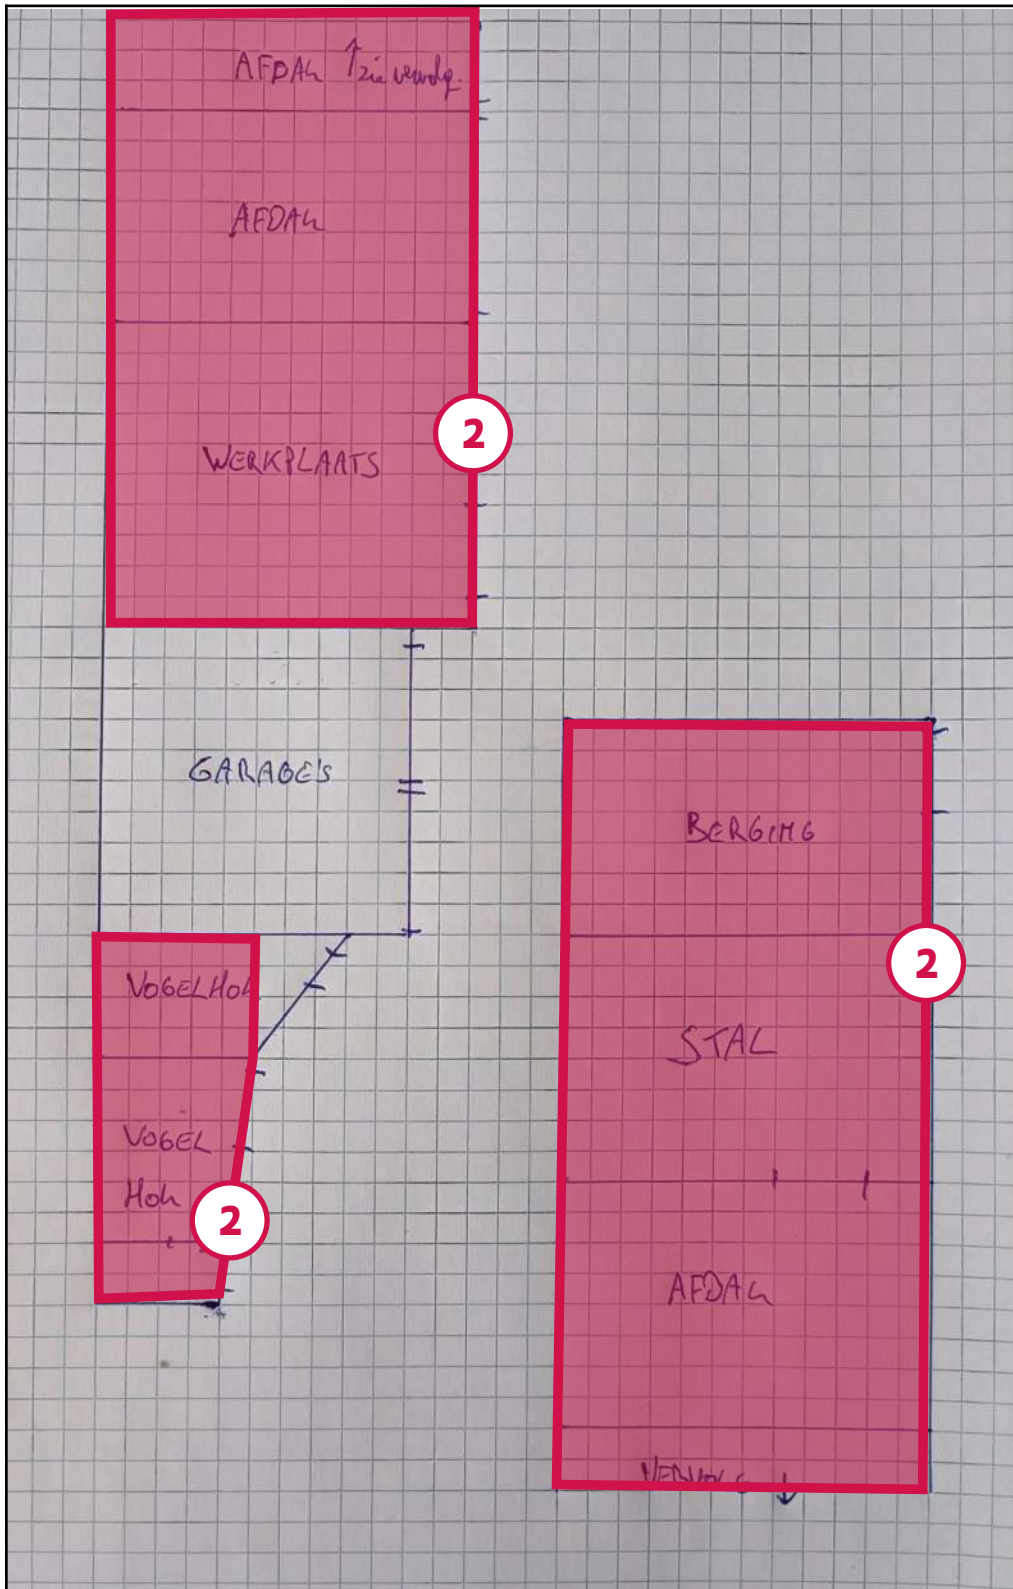
Plan 2.2: Bijgebouwen links

2. Golfplaten op bijgebouwen

Asbestmateriaal

Dringend verwijderen

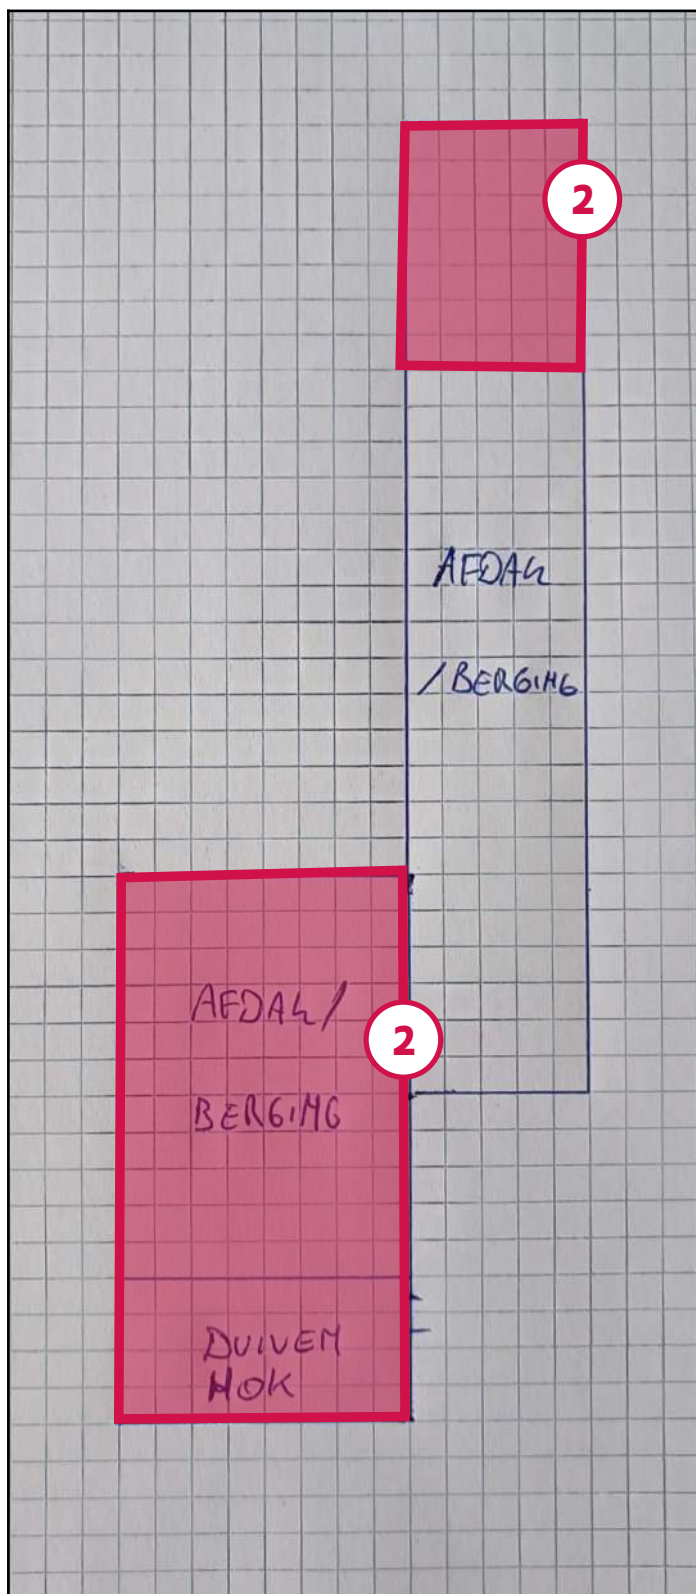
Plan 3.1: Duivenhok en berging

2. Golfplaten op bijgebouwen

Asbestmateriaal

Dringend verwijderen

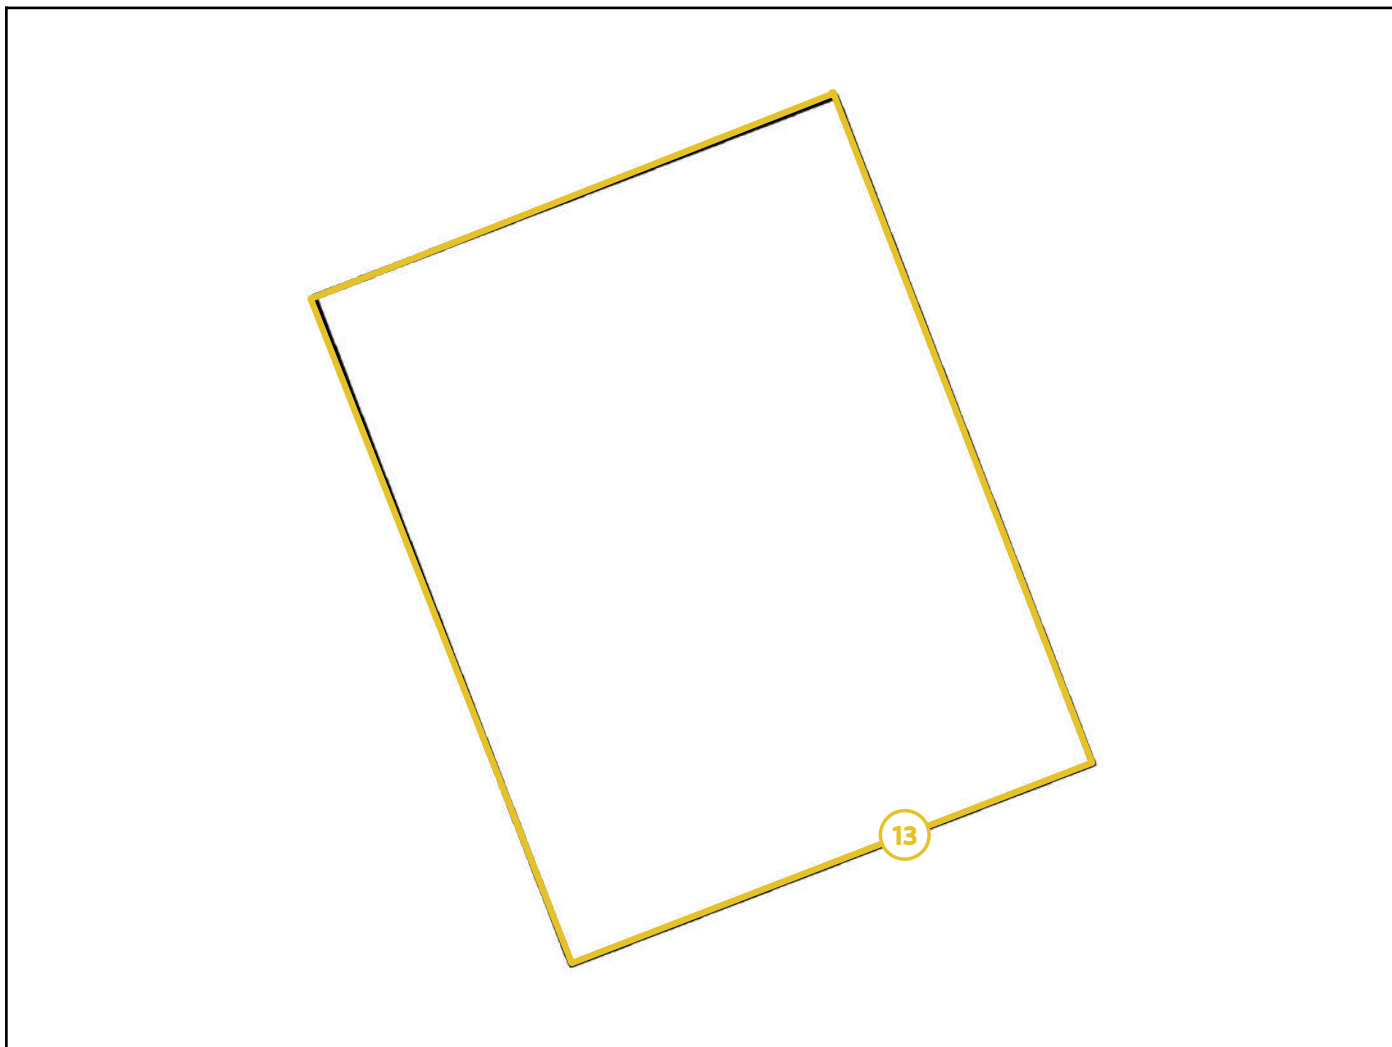
Plan 4.1: Serre plan

Beschrijving	Type	Actie
13. Stopverf op ramen bijgebouwen	Asbestmateriaal	Zorgvuldig beheren

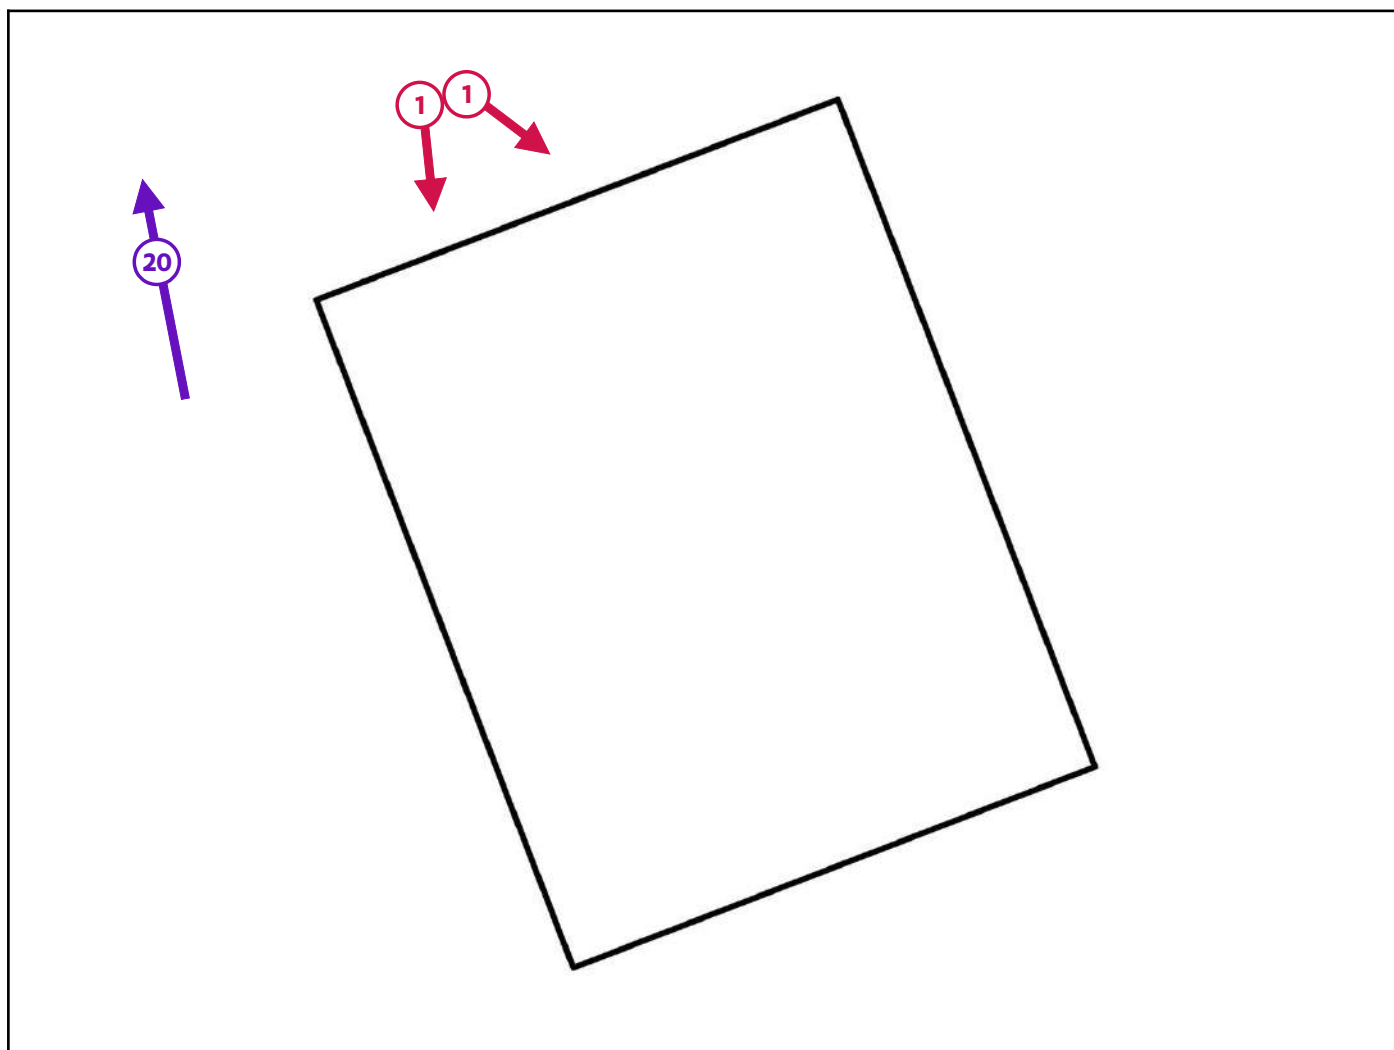
Plan 4.2: Serre plan

Beschrijving	Type	Actie
1. Cement platen buiten	Asbestmateriaal	Dringend verwijderen
20. Overwoekerende vegetatie in tuin	Beperking	-

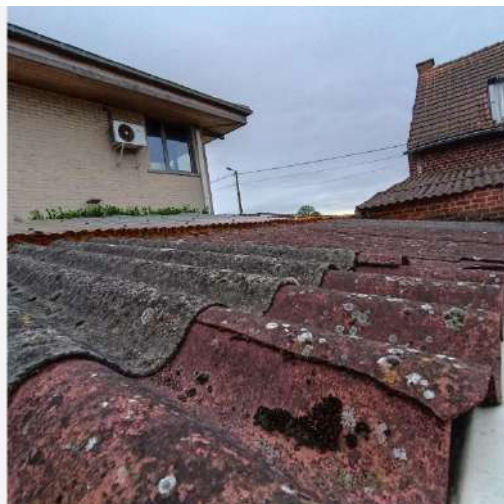
Detailfoto

Het asbestmateriaal valt onder de mijlpaal van 2034.

Dringend verwijderen

Te nemen maatregelen

- Zorg voor een veilig beheer. Vermijd het beschadigen van het asbestmateriaal. Controleer de toestand jaarlijks op wijzigingen.
- Hemelwater dat afspoelt van asbestcement daken of gevels kan asbestdeeltjes bevatten. Gebruik het enkel voor gesloten circuits (bv. spoelen toiletten). Reinig na het vervangen van het dak of de gevel de dakgoten en regenwaterput of -ton om asbesthoudend sediment of slib te verwijderen

- Eenvoudige handelingen: mag via doe-het-zelf of door werknemer(s) met opleidingsattest eenvoudige handelingen
EH via doe-het zelf Dragen van de nodige beschermingsmiddelen (mondmasker ffp3, handschoenen, tyvec). Indien mogelijk de ondervloer afdekken , golfplaten voorzichtig verwijderen, extra fixeren, niet breken , niet gooien, onmiddellijk verpakken of voorzichtig in container met asbest bag plaatsen.

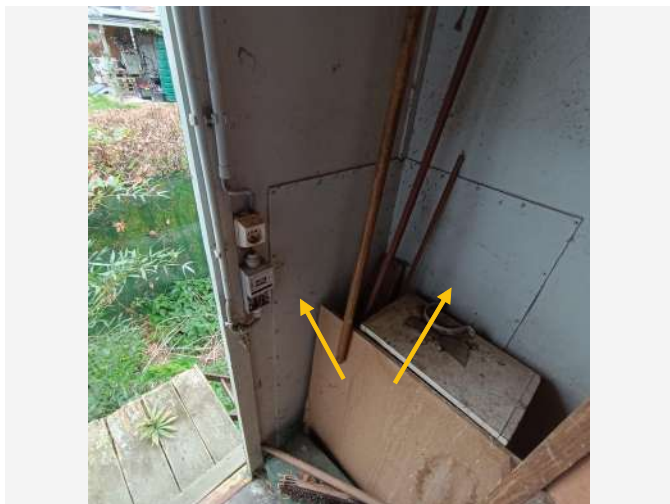
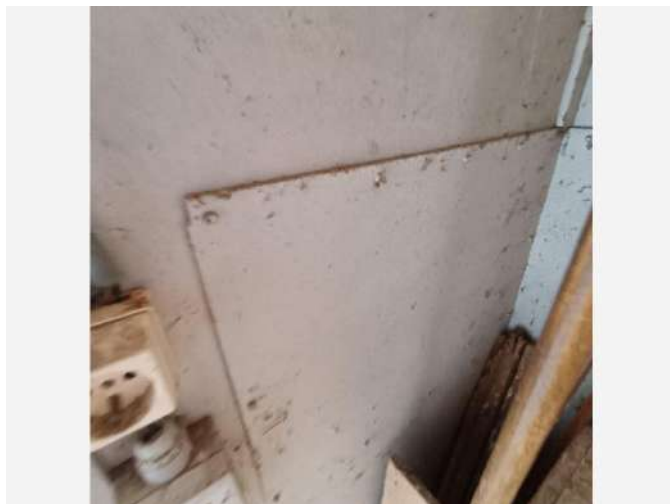
Overzichtsfoto

Beschrijving	Bakeliet toepassingen woning
Omgeving	Binnen
Primaire drager	Communicatie en elektrische infrastructuur en uitrusting
Asbestmateriaal	Plaat, paneel, tablet - Type Bakeliet
Bindmiddel van asbestmateriaal	Kunststof of -hars
Gebondenheid op basis van bindmiddel	Hecht
Hoeveelheid (oppervlakte - dikte - aantal)	• 1,00 m ² - 10,00 cm - 1 stuk
Totaal volume	0,10 m ³
Eenvoudig bereikbaar	Ja

Bevestigingswijze	<ul style="list-style-type: none">• Geschroefd
Identificatiemethode	Vaststelling zonder monstername
Destructieve handeling voor identificatie	Nee
Opmerking	<p>Het is moeilijk te bepalen of de bakeliettoepassingen in de woning ook effectief asbesthoudend zijn (het kan ook gaan om de asbestvrije variant).</p> <p>-Er werd geen monster genomen owv beschadiging aan een elektrisch gerelateerde toepassing, extra controle bij verwijdering van het verdacht materiaal. Vermoedelijk zullen de toepassingen verwijderd worden bij aanpassing van het elektriciteitsnetwerk.</p>

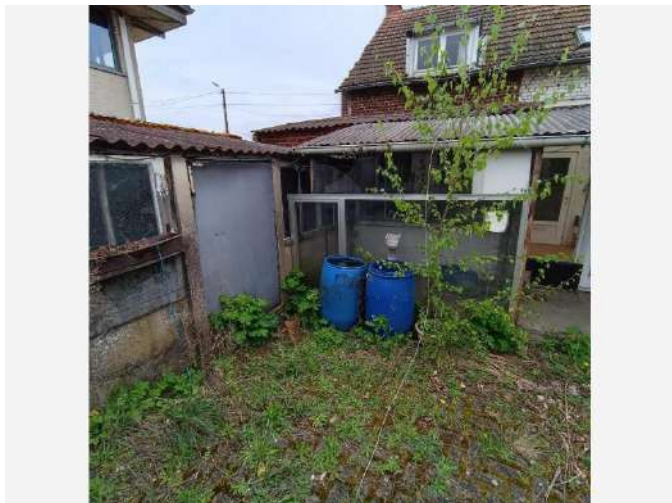
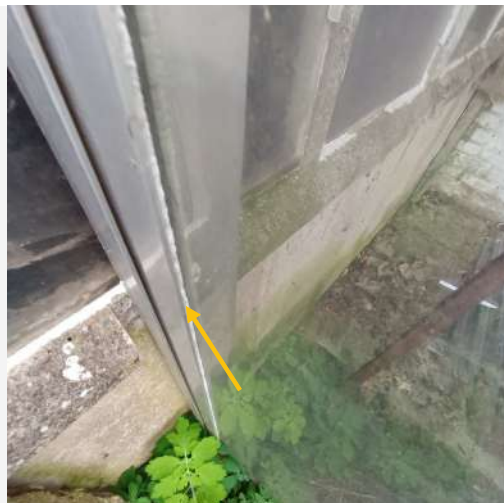
Fiche 18: Mastiek tussen glas en aluminium kader (ramen vogelkooi)

Beschrijving	Mastiek tussen glas en aluminium kader (ramen vogelkooi)
Omgeving	Buiten
Primaire drager	Wandopening verticaal (raam, deur, ...)
Asbestmateriaal	In-situ afwerkingslagen - Pasta, stopverf, voegsel, stopsel, vulsel, mastiek, kitten, ...
Bindmiddel van asbestmateriaal	Kitten, mastiek, pasta
Gebondenheid op basis van bindmiddel	Hecht
Hoeveelheid (gewicht - aantal)	• 1,00 kg - 1 stuk
Totaal gewicht	1,00 kg
Eenvoudig bereikbaar	Ja
Bevestigingswijze	• Verlijmd, ingegoten, versmeerd

Identificatiemethode	Vaststelling zonder monstername
Destructieve handeling voor identificatie	Nee
Opmerking	Het gewicht en lm is een beredeneerde schatting. Er worden geen rechten verleend aan deze oppervlaktes. De dikte is een schatting die voorkomt uit de monsterplaatsen en is daarom niet altijd representatief

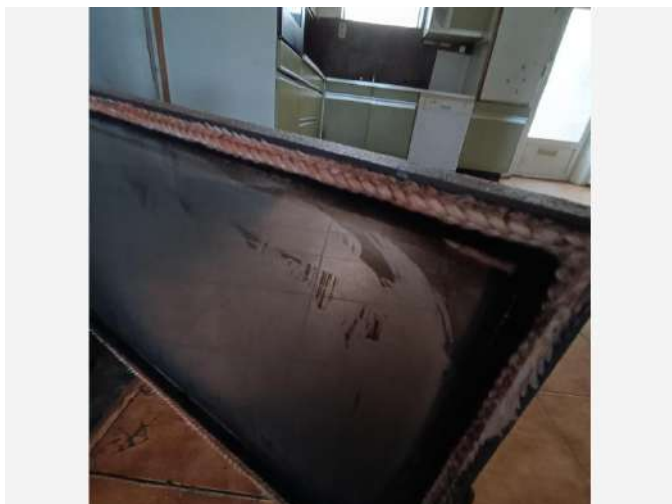
Vrije foto

Het koord werd visueel herkend als een synthetische koord en is niet asbesthoudend.

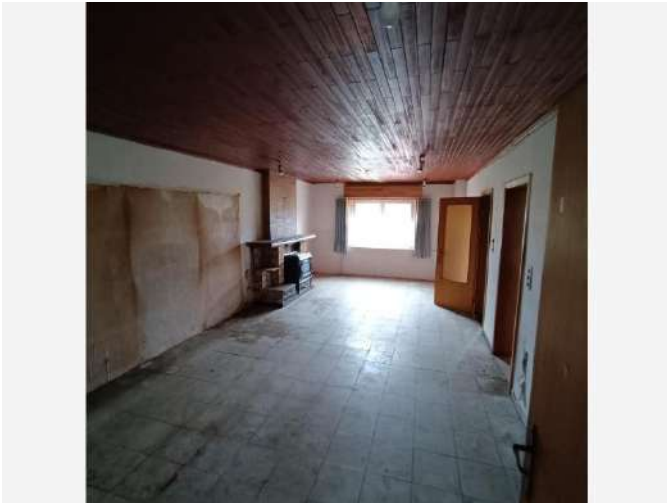
Vrije foto

Het is niet gekend of er pleisterwerk aanwezig is onder de valse plafonds, te controleren bij werken. Bij renovatiewerken in het oog te houden of er geen asbestverdachte lagen aanwezig zijn.

Ook is hierdoor staalname pleisterwerk plafond niet mogelijk.

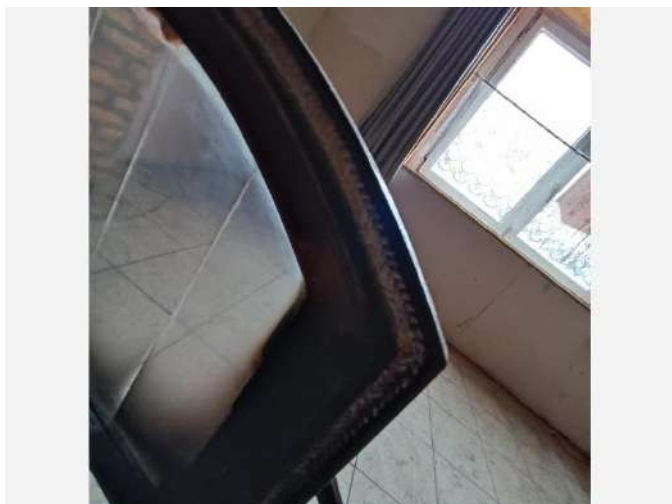
Vrije foto

Het koord werd visueel herkend als een synthetische koord en is niet asbesthoudend.

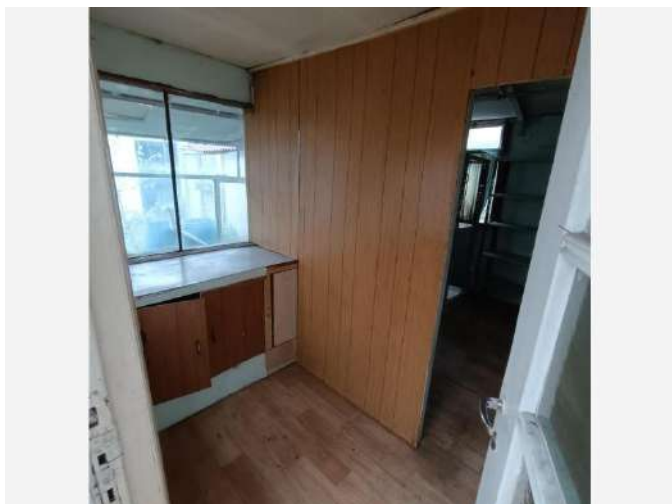
Vrije foto

Het is niet gekend of er pleisterwerk aanwezig is achter de valse wanden, te controleren bij werken. Bij renovatiewerken in het oog te houden of er geen asbestverdachte lagen aanwezig zijn.

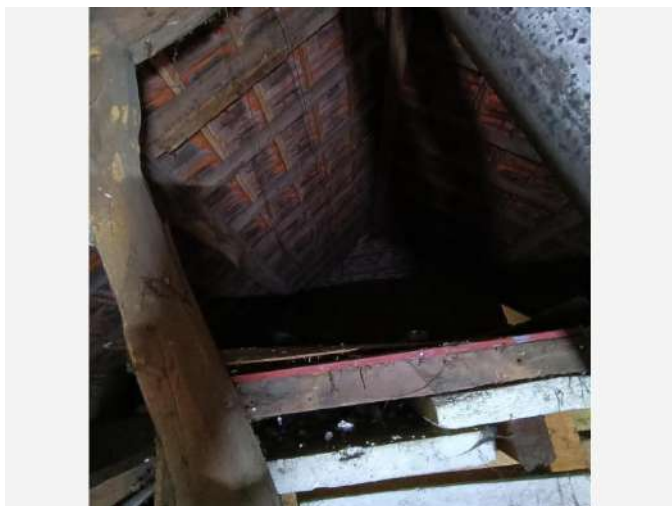
Vrije foto

Het onderdak kon gecontroleerd worden op het 1e verdiep, in de zolderruimte rechtstreeks zicht op de dakpannen.

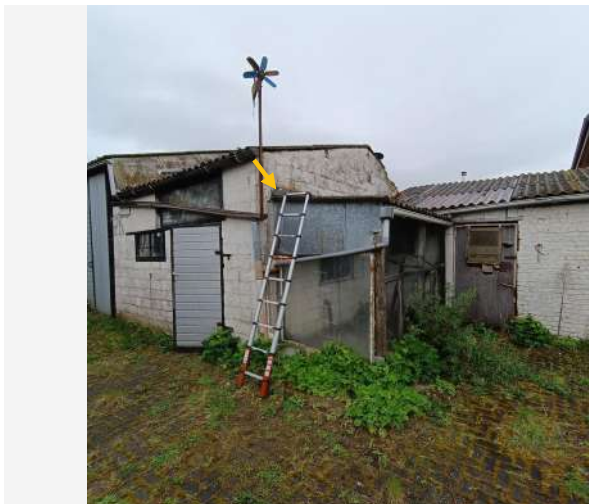
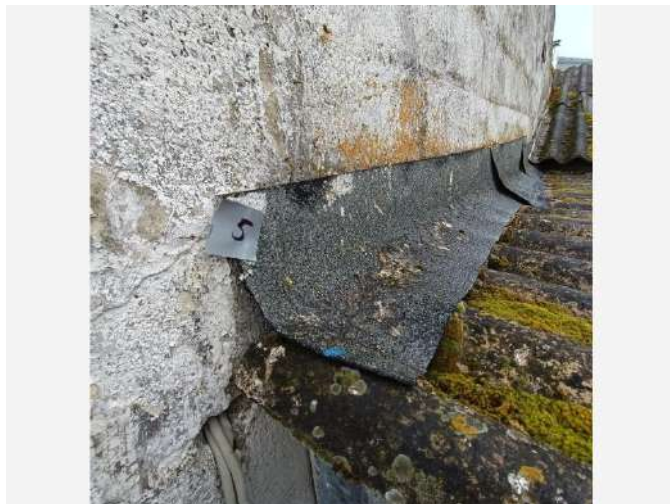
Geen asbest

Beschrijving	Roofing aan dakrand vogelkooi
Omgeving	Buiten
Primaire drager	Schuin dak
Bindmiddel van materiaal	Bitumen (roofing, teer, asfalt)

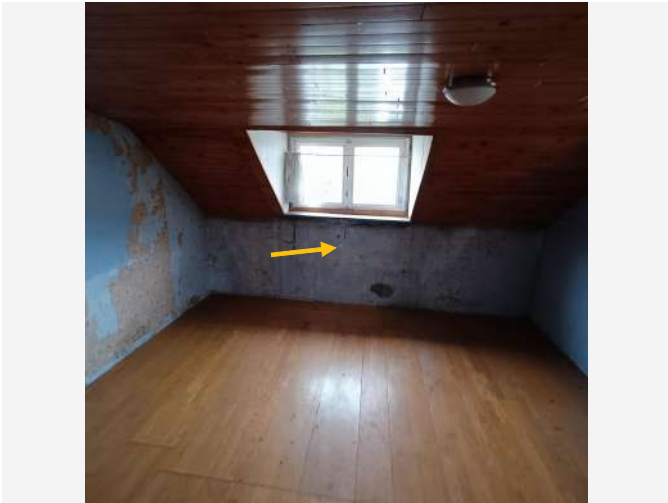
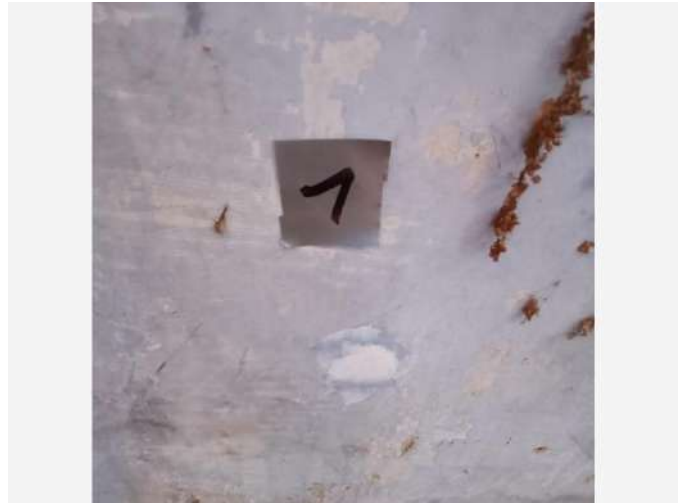
Fiche 28: Pleisterwerk muur

Geen asbest

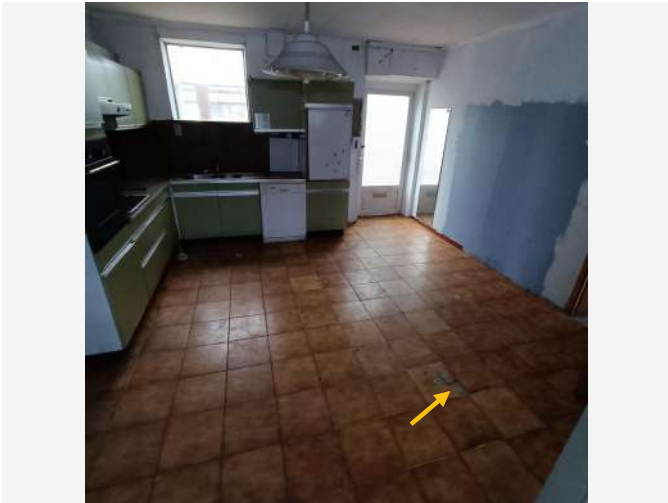
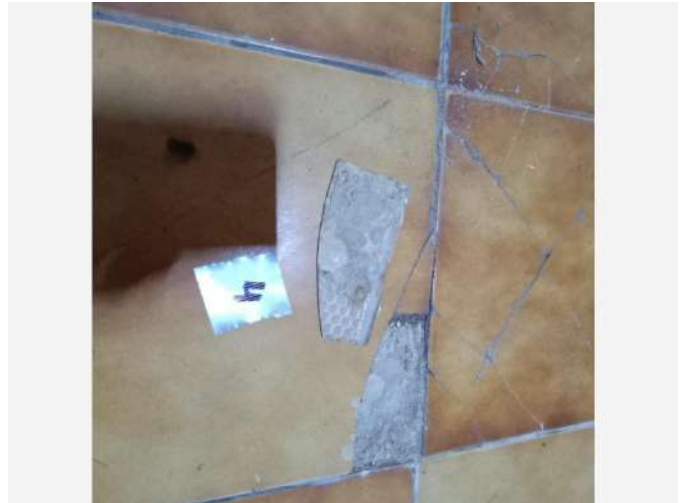
Fiche 29: Tegels met honinggraat

Geen asbest
