Asbestinventarisatetest

Wulmersumsesteenweg 120, 3300 Tienen

Attestnummer : 20240807-000211.000

Niet-asbestveilig

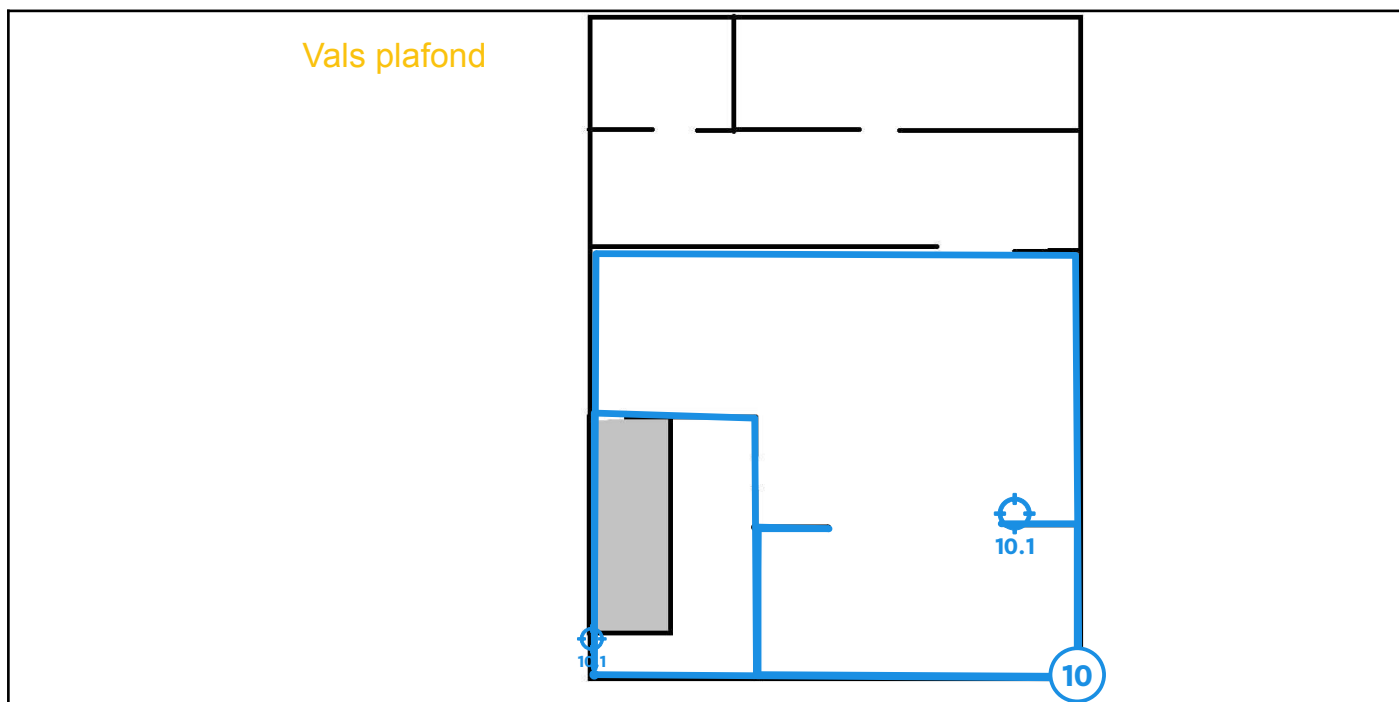
Plan 1.2: Gelijkvloers

Beschrijving	Type	Actie
5. Plafonds	Advies	-
10. Pleisterwerk muren	Geen asbest	-
10.1 Code: 001	Mengmonster	-

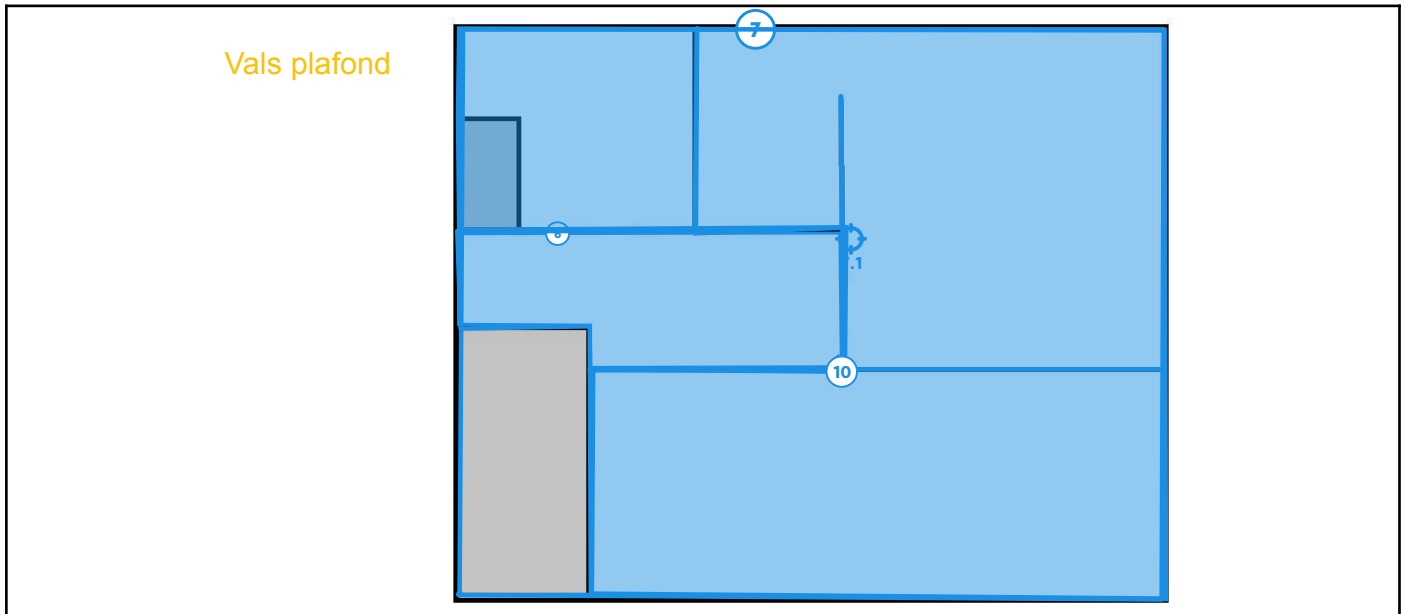
Plan 1.3: 1ste verdiep

Beschrijving	Type	Actie
5. Plafonds	Advies	-
6. Vloerbekleding gang 1ste verdiep	Geen asbest	-
6.1 Code: 004	Puntmonster	-
7. Vinylvloerbekleding kamers 1ste verdiep	Geen asbest	-
7.1 Code: 003	Puntmonster	-
10. Pleisterwerk muren	Geen asbest	-

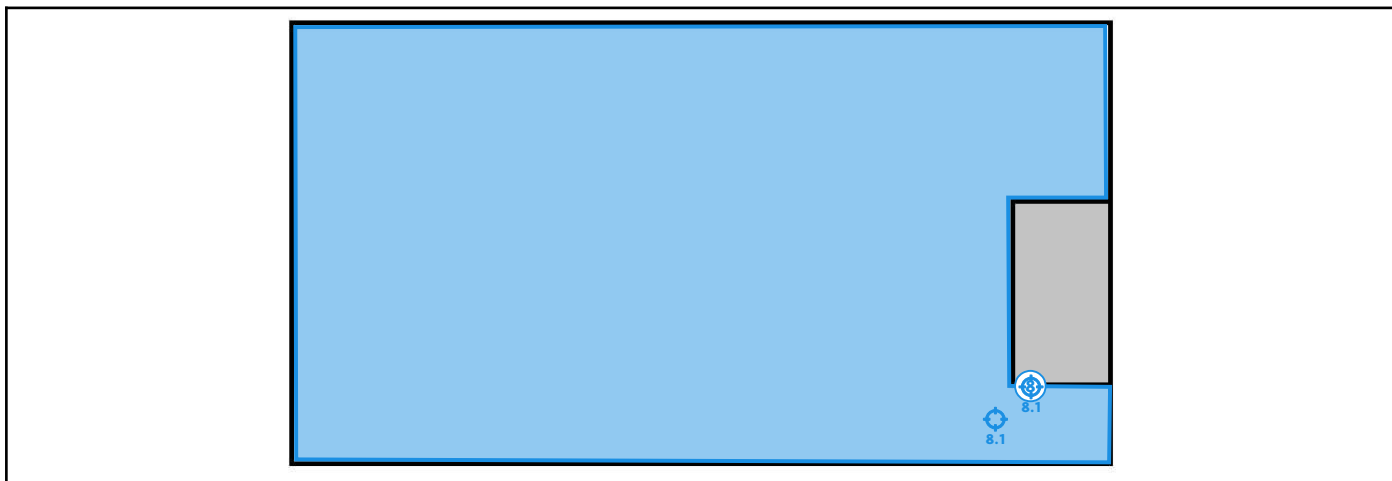
Plan 1.4: Zolder

Beschrijving	Type	Actie
8. Vinylvloerbekleding zolder	Geen asbest	-
8.1 Code: 005	Mengmonster	-

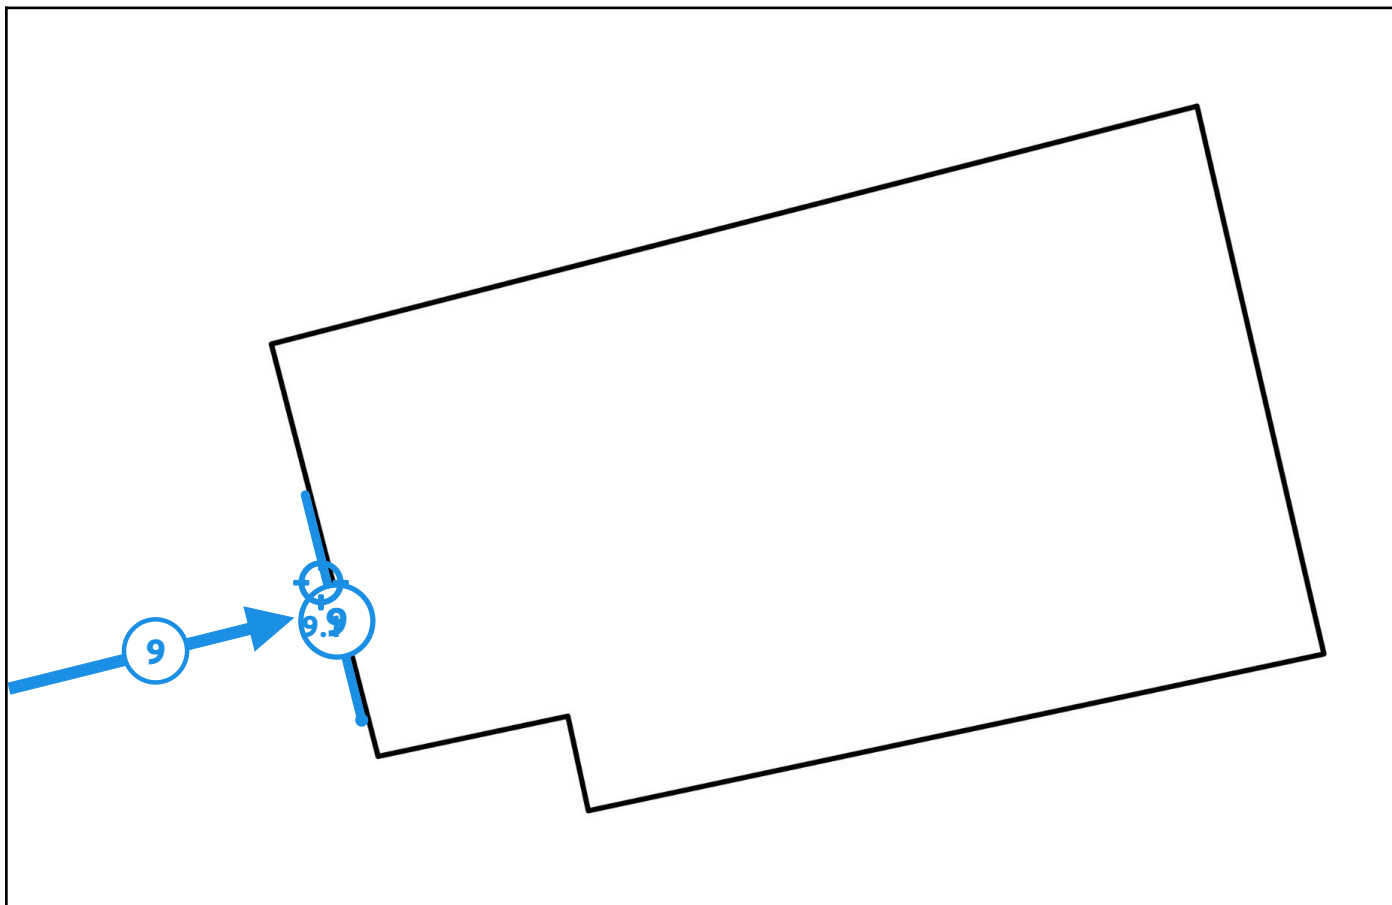
Plan 2.1: Bovenaanzicht

Beschrijving	Type	Actie
9. Afdichting vensters garage	Geen asbest	-
9.1 Code: 002	Puntmonster	-
