# Asbestinventarisatetest

Ardooisesteenweg 82, 8800 Roeselare

Attestnummer : 20230827-000083.000

Uitgegeven op : 27.08.2023

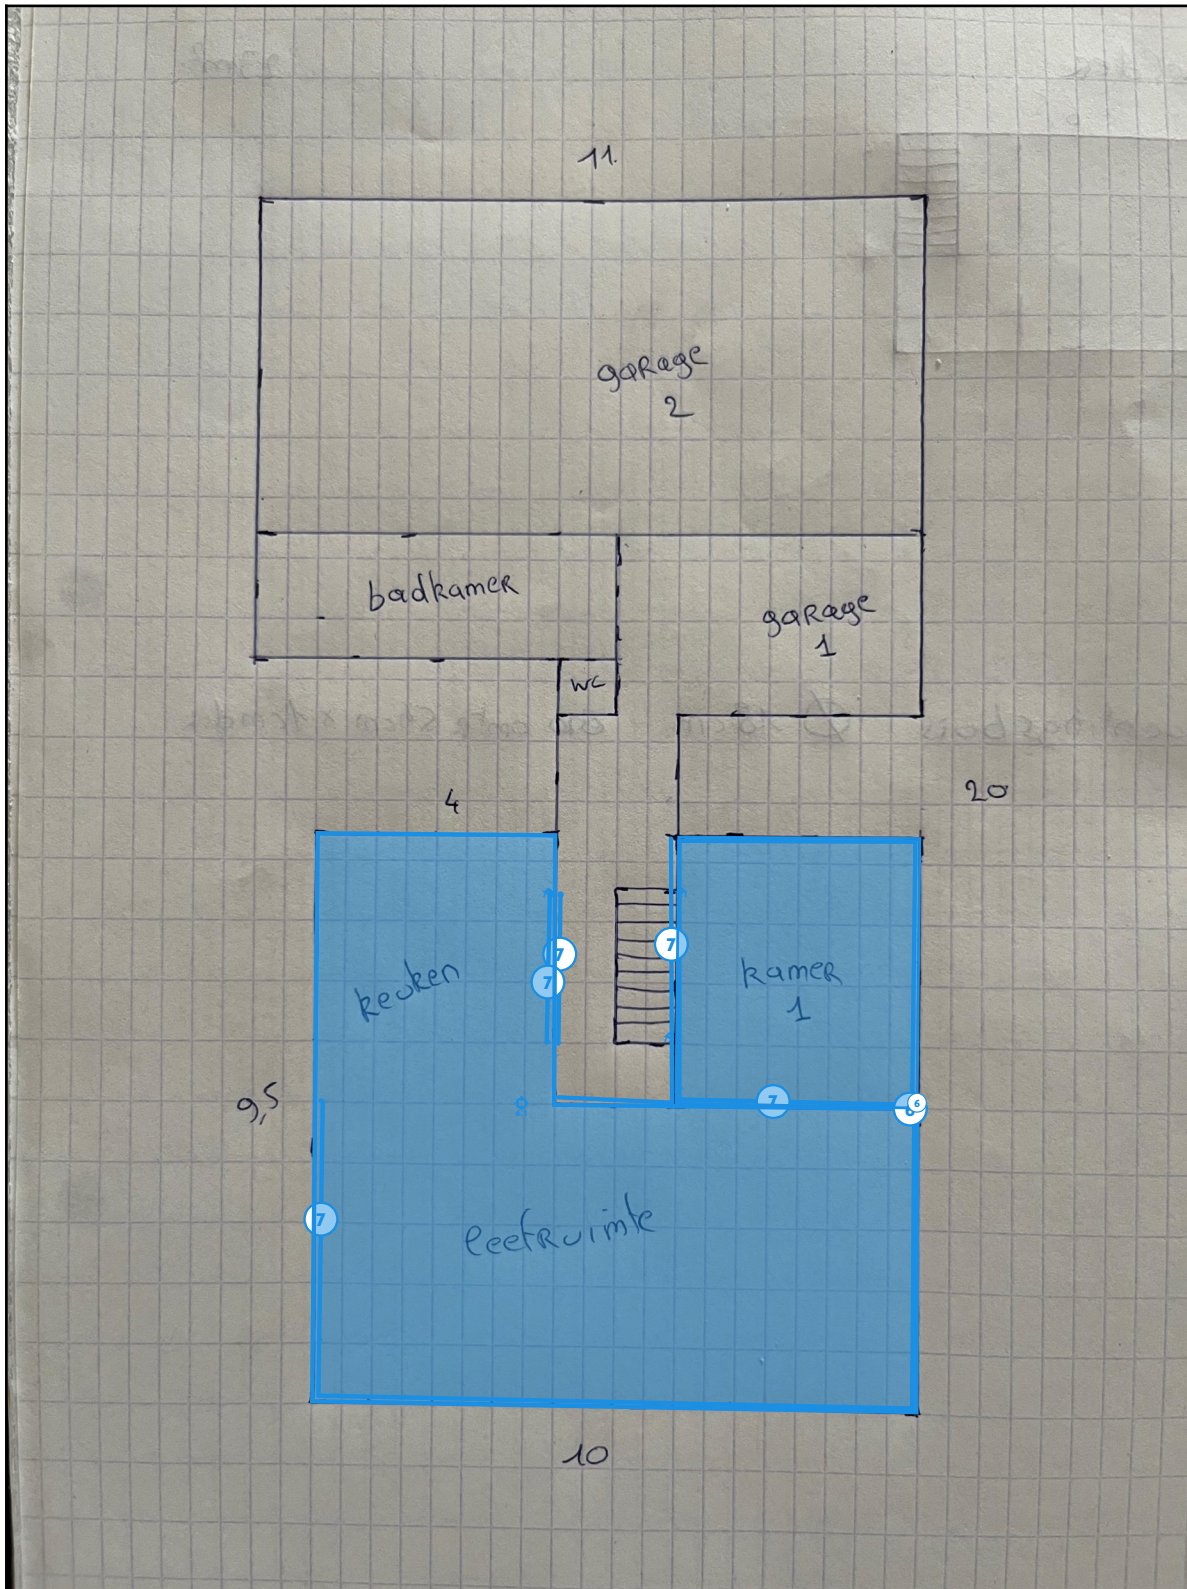
## Plan 1.2: Gelijkvloers

6. Pleisterwerk plafond	Geen asbest	-
6.1 Code: 02 pleisterwerk plafond	Mengmonster	-
7. Pleisterwerk muren	Geen asbest	-
7.1 Code: 01 pleisterwerk muren	Mengmonster	-

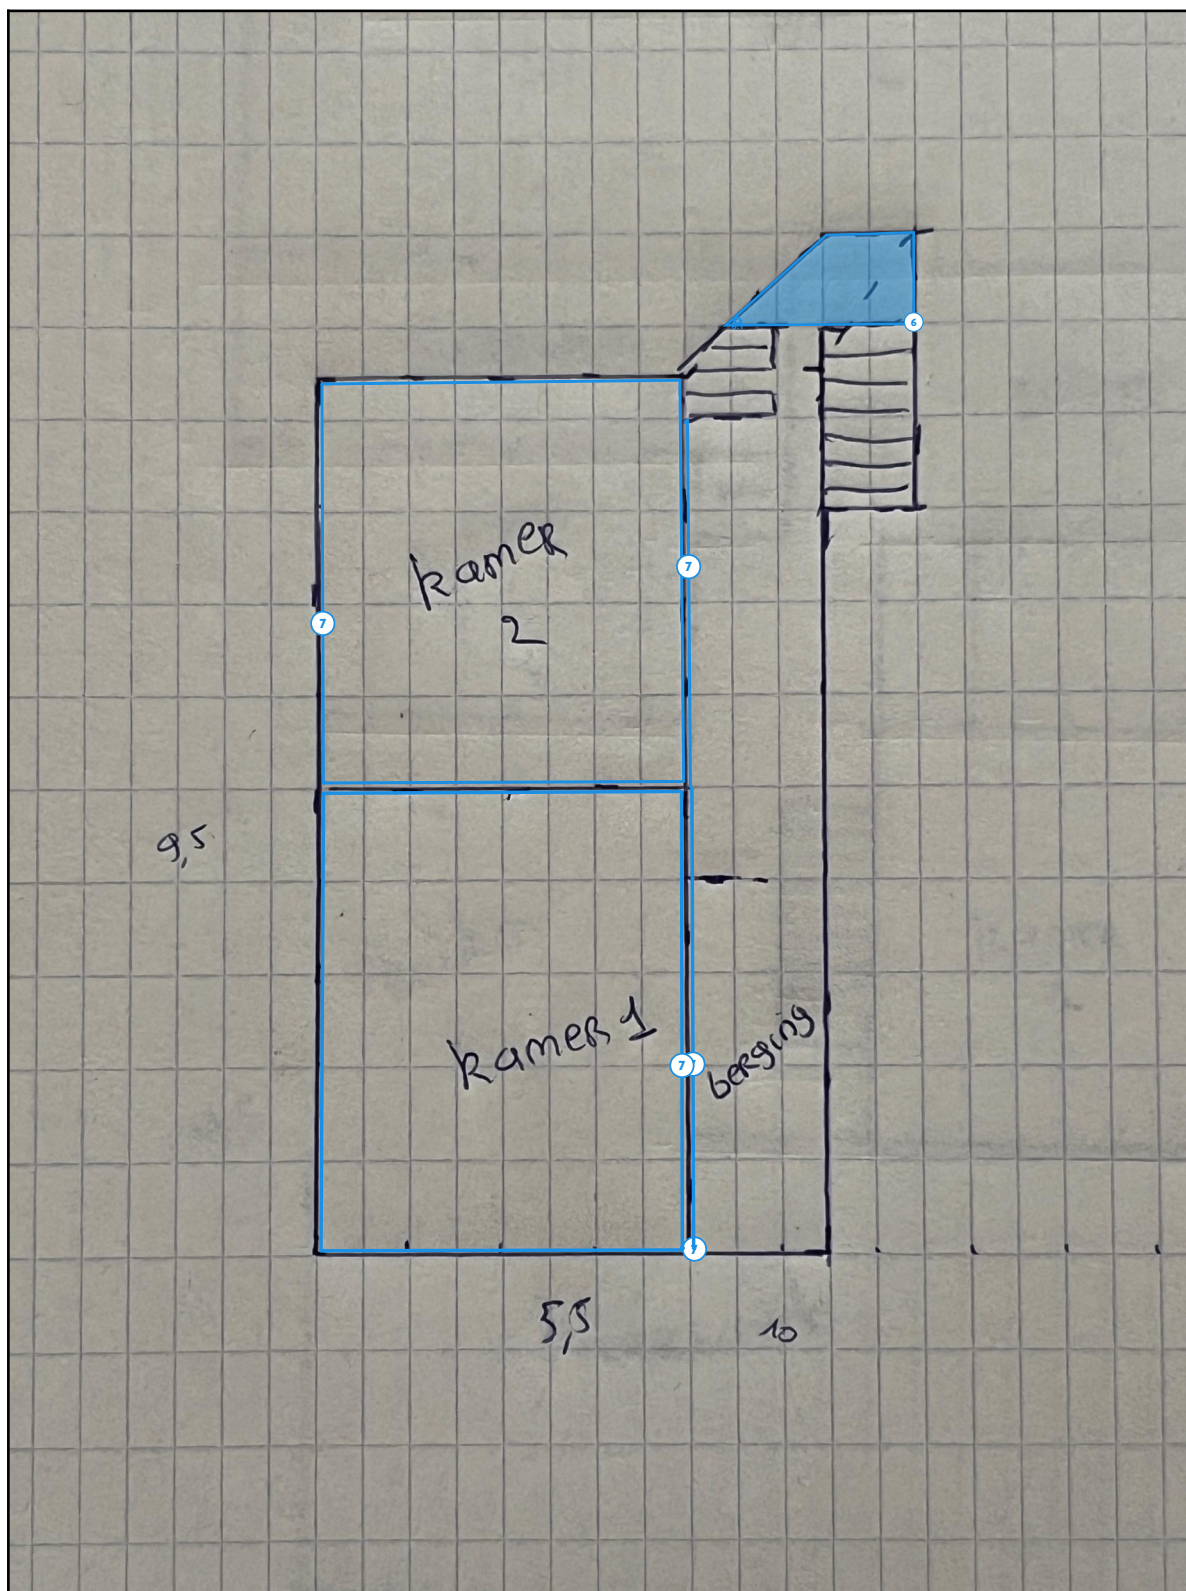
## Plan 1.3: 1ste verdiep

6. Pleisterwerk plafond	Geen asbest	-
6.1 Code: 02 pleisterwerk plafond	Mengmonster	-
7. Pleisterwerk muren	Geen asbest	-

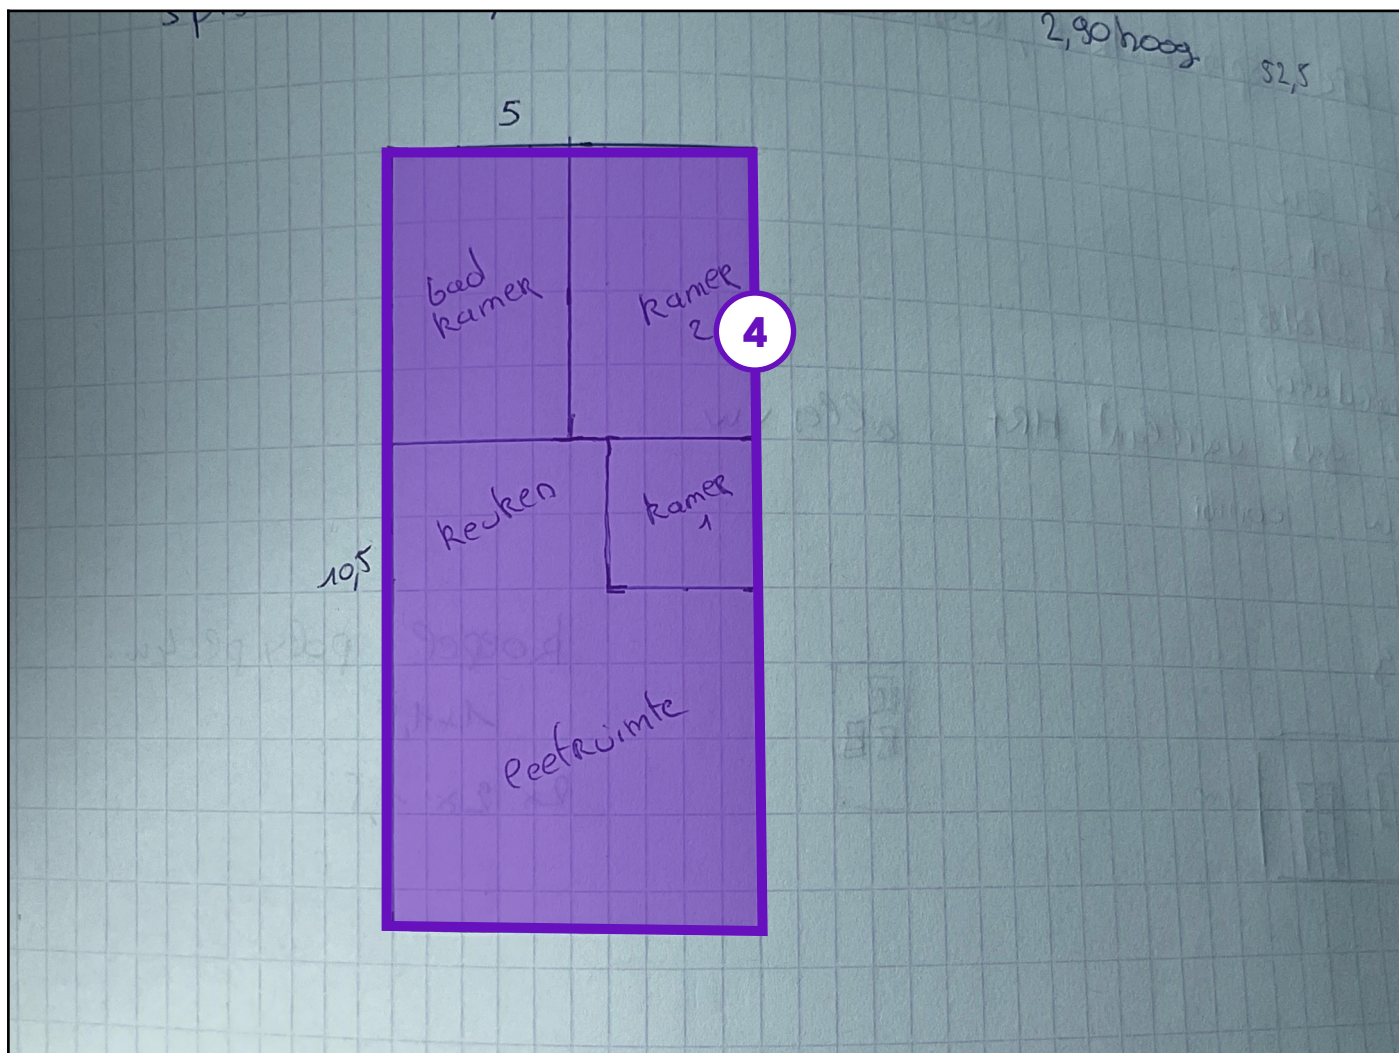
## Plan 3.2: Grondplan aanliggende studio

Beschrijving	Type	Actie
4. Aangrenzende studio	Advies	-
