# Asbestinventarisatetest

De Zilten 125, 8800 Roeselare

Attestnummer : 20260531-000231.000

**Niet-asbestveilig**

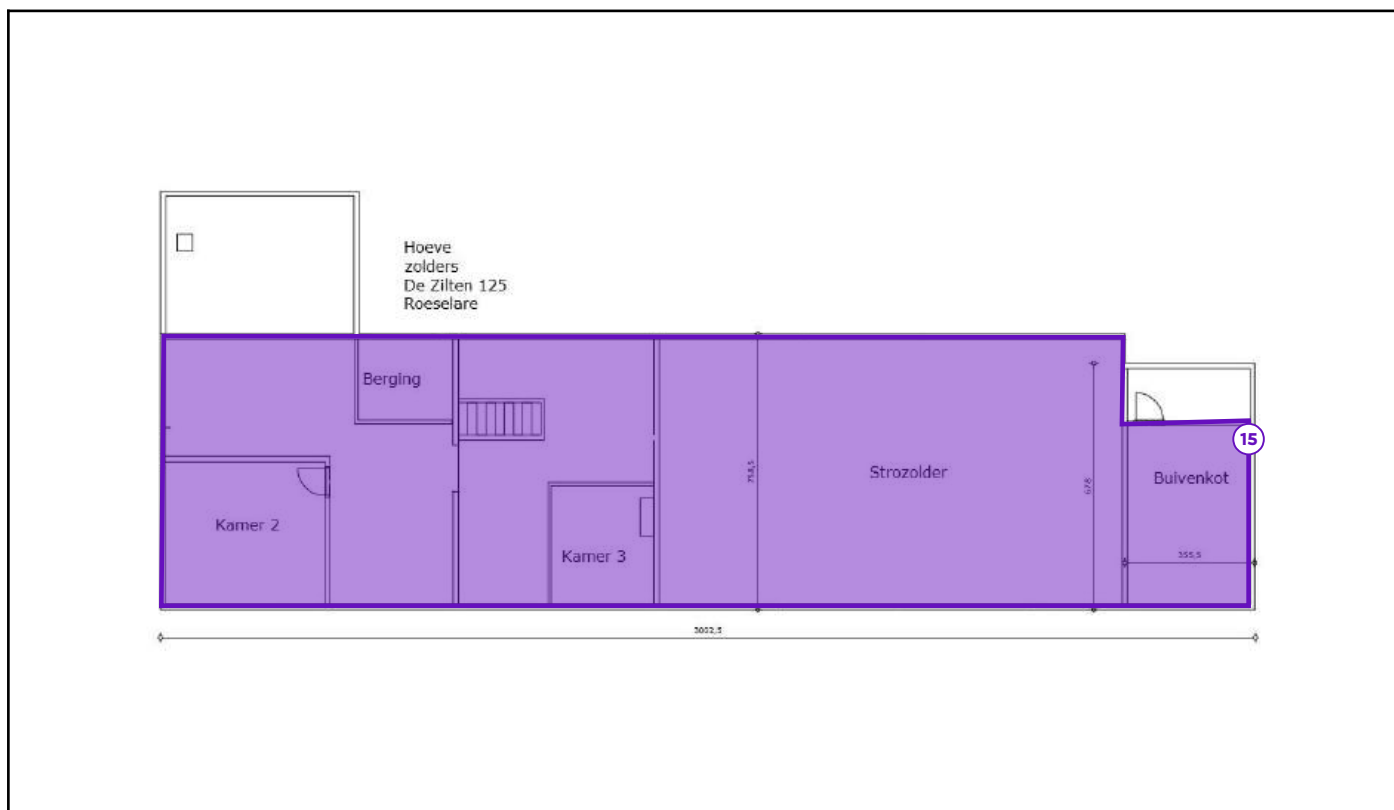
## Plan 1.6: Plan zolder Woning Zilten 125 R

| Beschrijving | Type | Actie |
|---|---|---|
| 15. Dakbedekking bestaande uit pannen (niet verdacht) | Overige ruimte of materiaal | - |

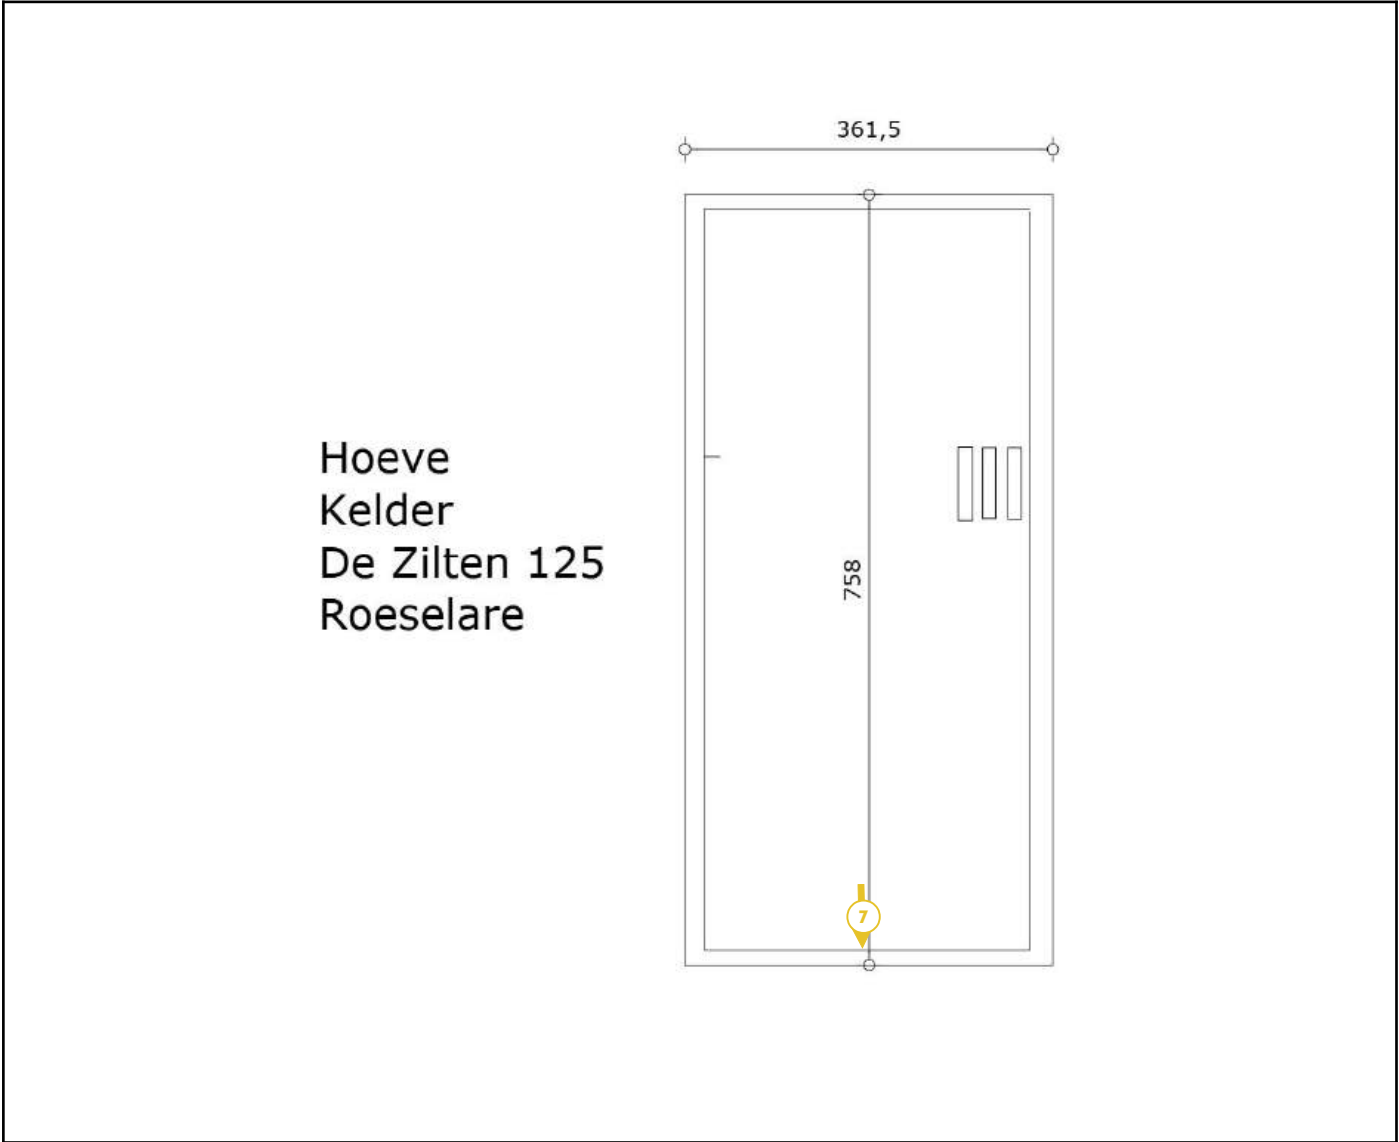
# Plan 1.7: Plan kelder Woning Zilten 125 R

| Beschrijving | Type | Actie |
|---|---|---|
| 7. Bakeliet schakelaars/stopcontacten | Asbestmateriaal | Zorgvuldig beheren |

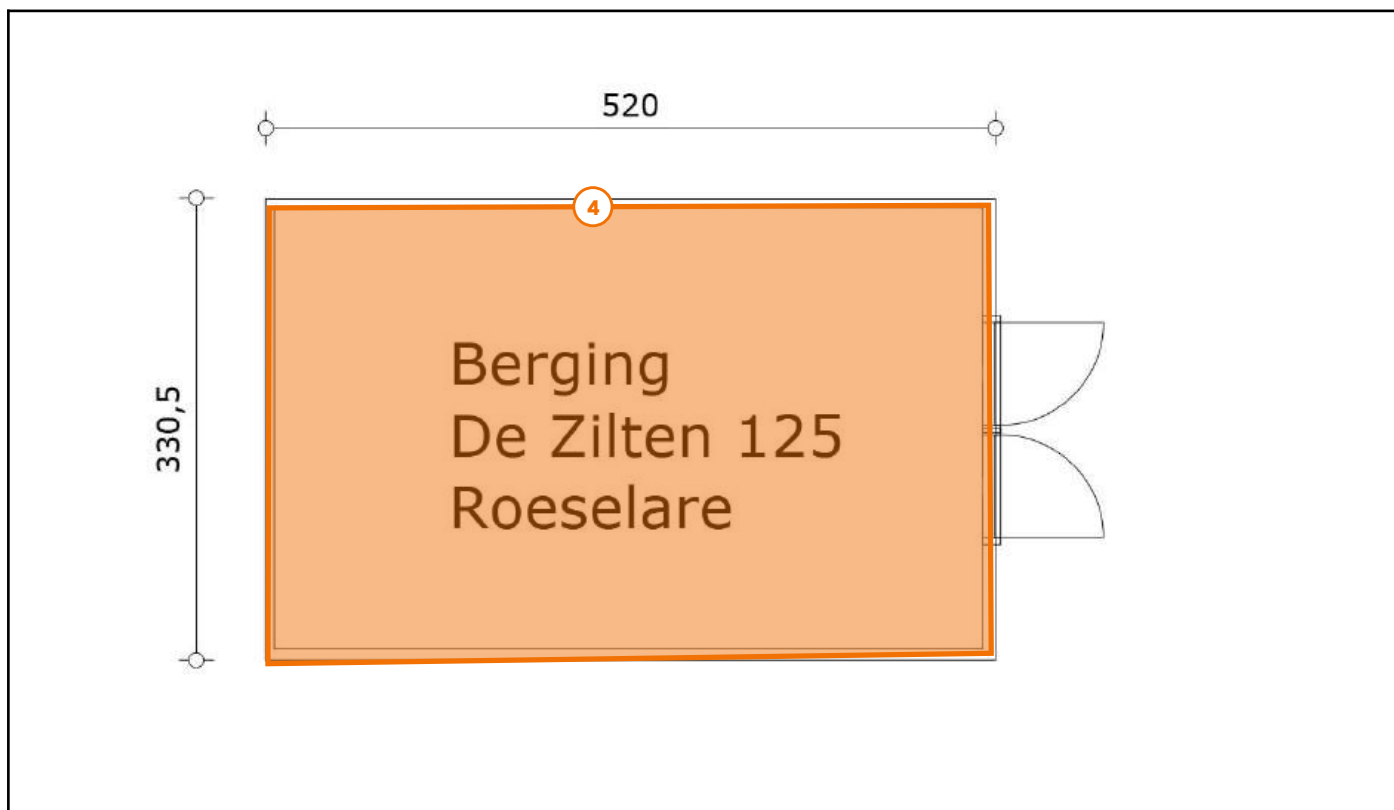
## Plan 4.1: Plan berging Zilten 125 R

| Beschrijving | Type | Actie |
|---|---|---|
| 4. Dak bestaande uit golfplaten garage + berging | Asbestmateriaal | <a href="#">Verwijderen</a> |

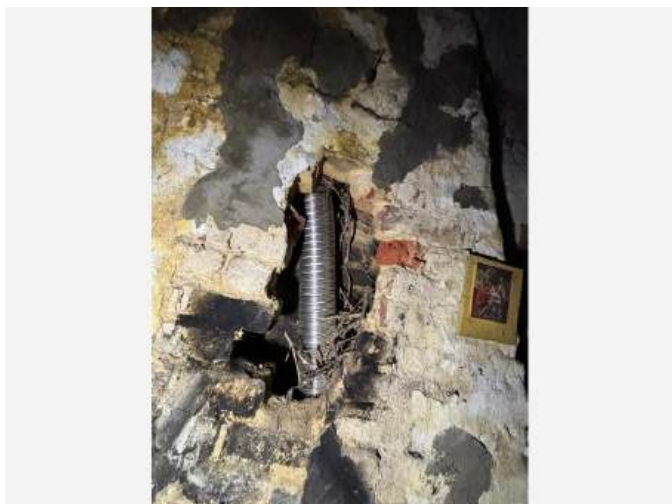
*Situeringsfoto*

| Opmerking | De hoeveelheid is een zo nauwkeurig mogelijke opmeting. Hieraan kunnen evenwel geen rechten worden ontleend. Monstername niet uitgevoerd wegens risico op beschadiging van een elektrisch component en mogelijke blootstelling aan spanning of storingen in de elektrische installatie. |

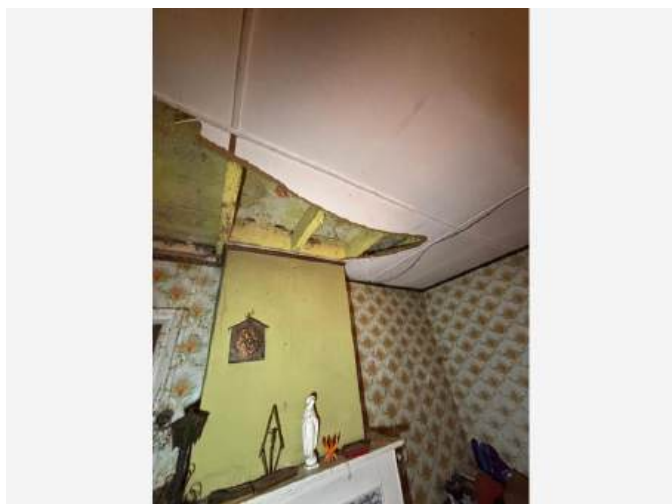
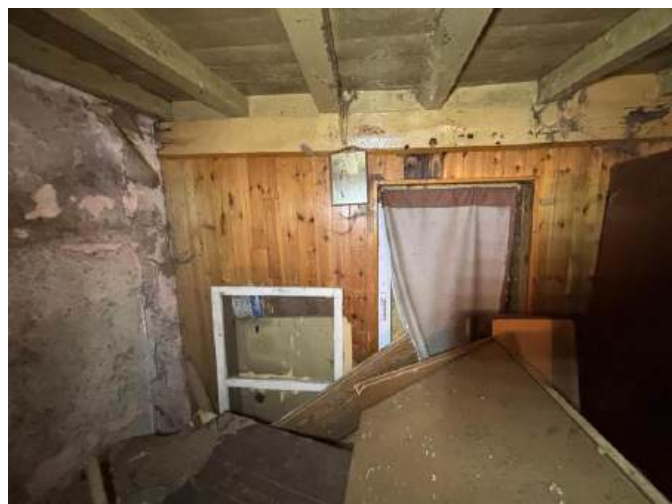
Situeringsfoto

### Fiche 14: Plafonds bestaande uit hout planken en of platen

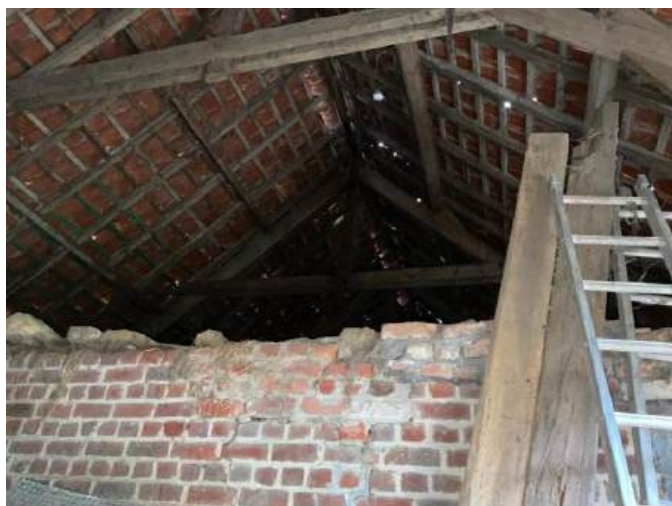
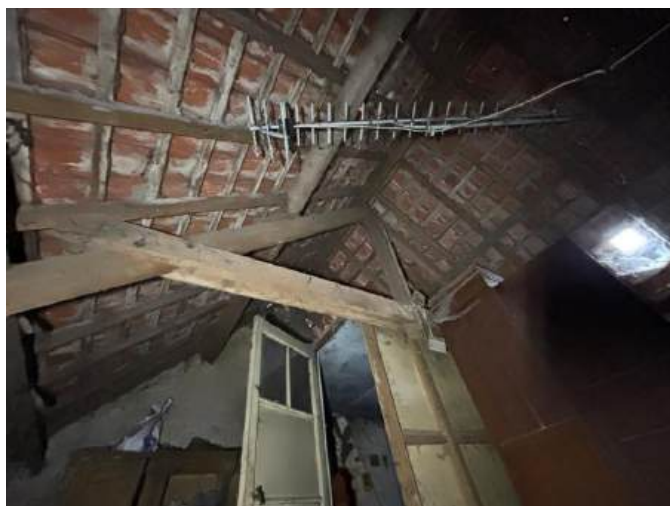
*Situeringfoto*

### Fiche 18: Geen asbestverdacht onderdak aangetroffen
