# Asbestinventarisatattest

Krommestraat 16, 8850 Ardooie

Attestnummer : 20260731-000141.000

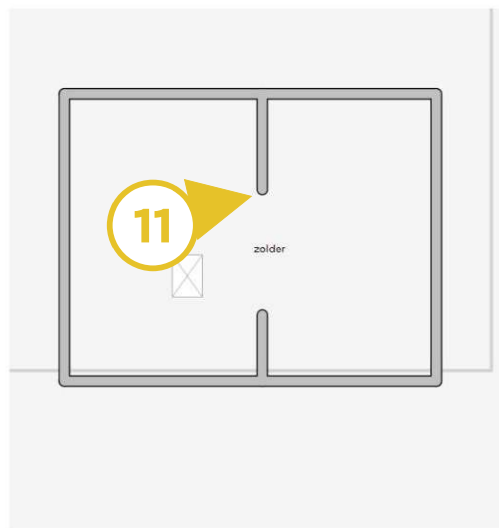
## Plan 1.5: zolder

| Beschrijving | Type | Actie |
|---|---|---|
| 11. bakeliet elektrisch materiaal | Asbestmateriaal | Zorgvuldig beheren |

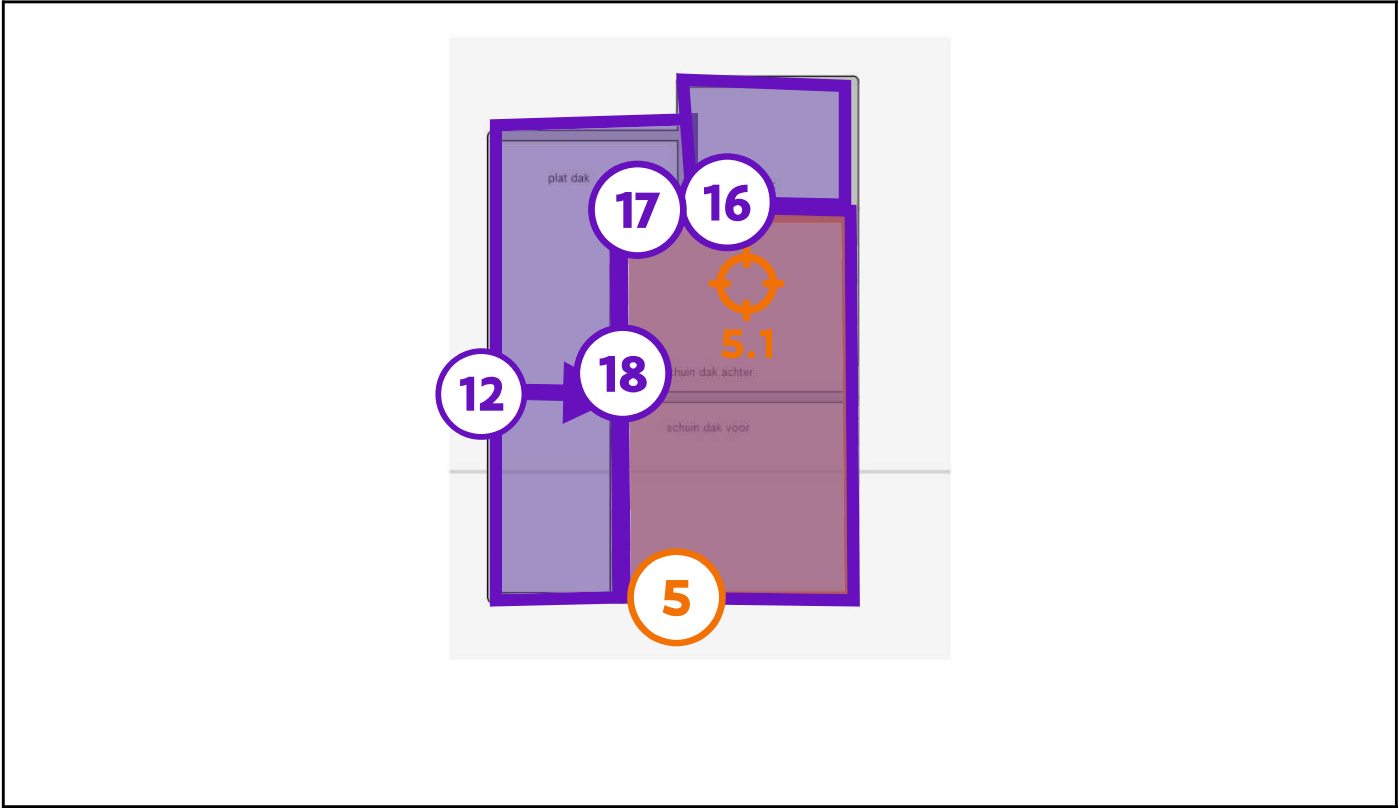
# Plan 1.6: daken

| Beschrijving | Type | Actie |
|---|---|---|
| 18. dakbedekking hellend dak | Overige ruimte of materiaal | - |
