Asbestinventarisatetest

Goedeboterstraat 23, 8460 Oudenburg

Attestnummer : 20241003-000104.000

Uitgegeven op : 03.10.2024

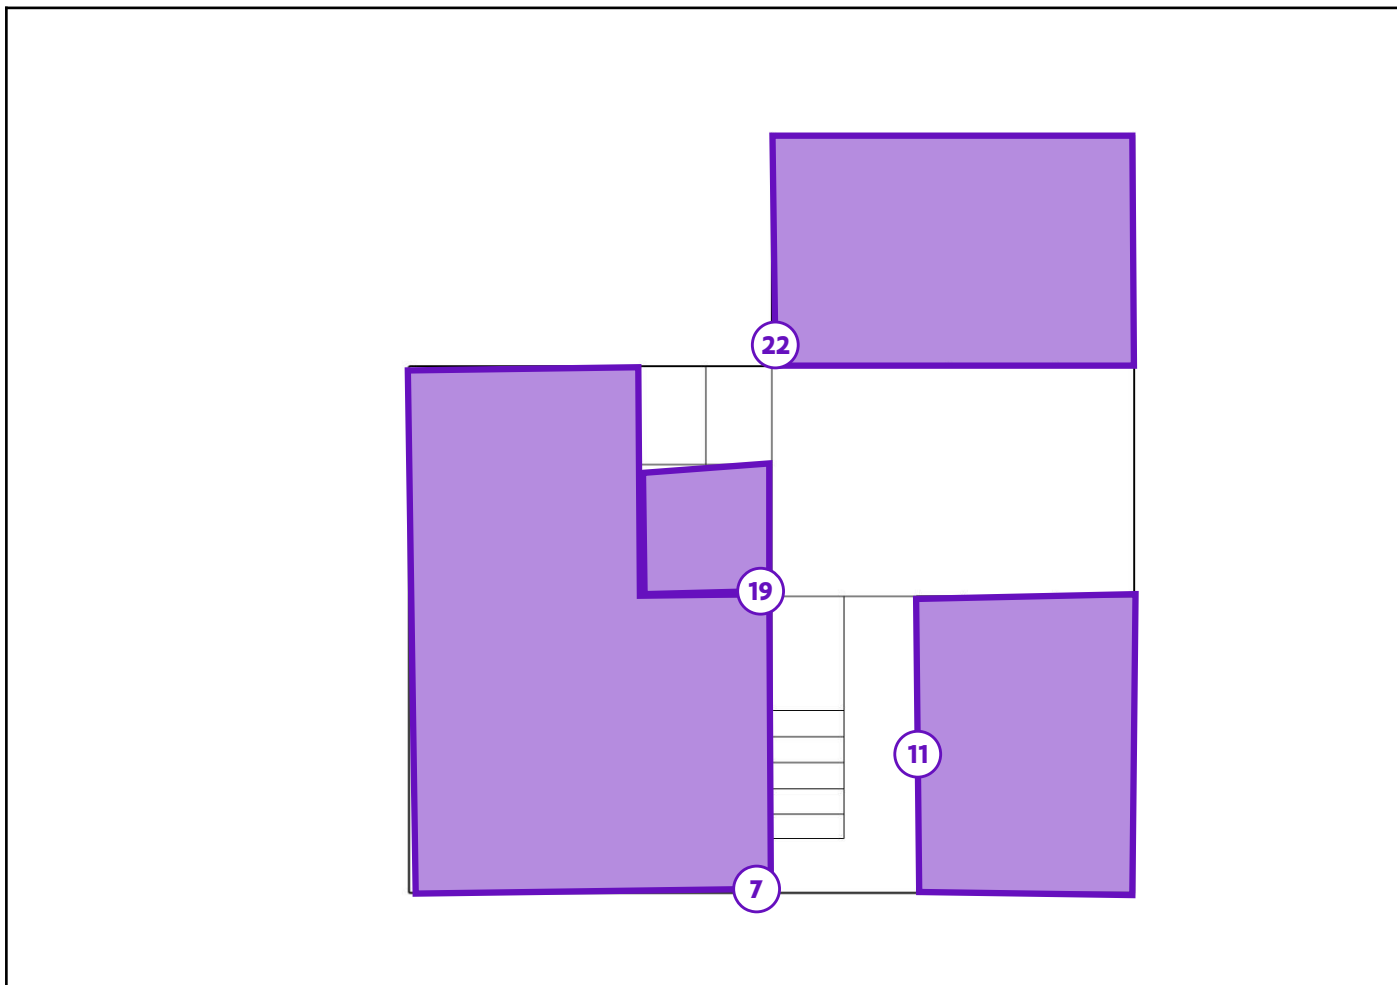
Plan 1.2: Verdiep 0

Beschrijving	Type	Actie
7. MATERIAAL IN OPSLAG	Beperking	-
11. LAMINAAT/ PARKET	Advies	-
19. VLOERZEIL badkamer	Advies	-
22. PROFIELPLATEN	Advies	-

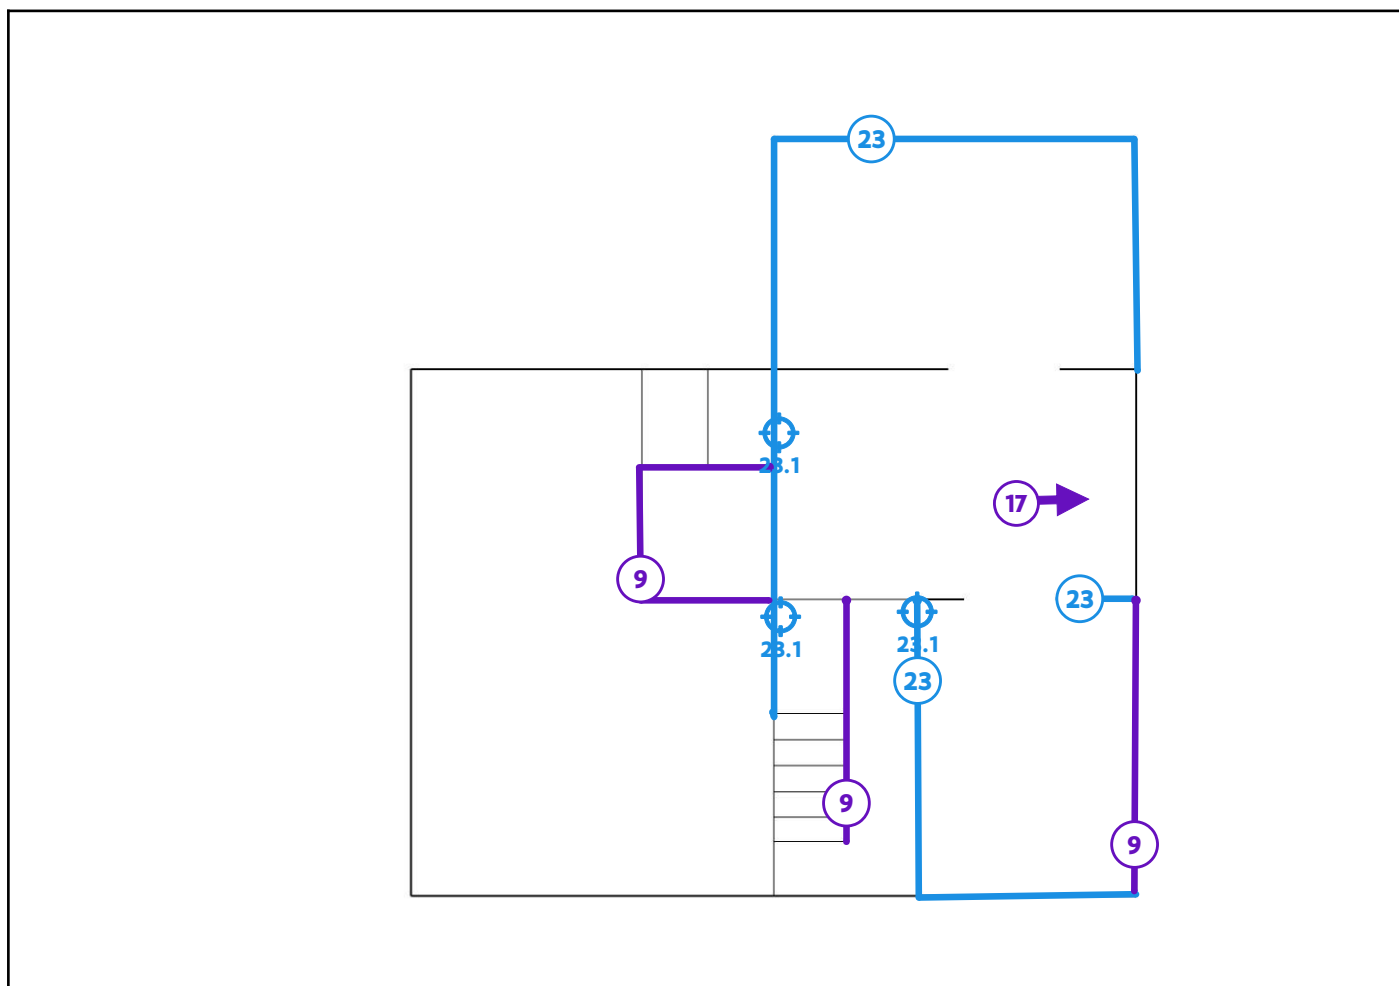
Plan 1.3: Verdiep 0

Beschrijving	Type	Actie
9. VOORZETWAND	Advies	-
17. KACHEL	Advies	-
23. PLEISTER MUREN	Geen asbest	-
23.1 Code: Mm05	Mengmonster	-

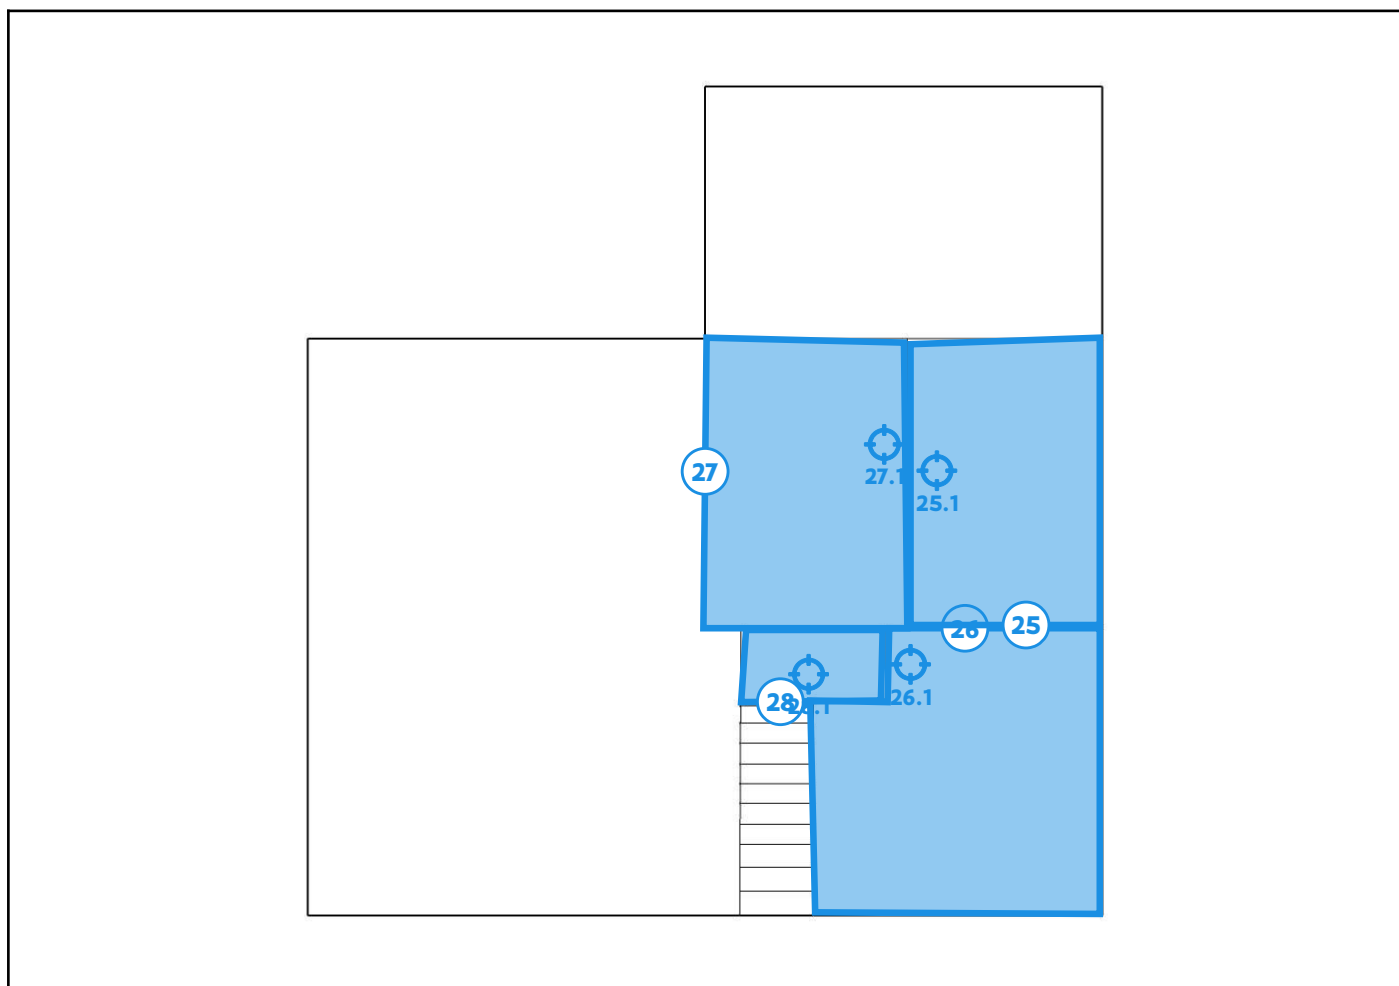
Plan 1.5: Verdiep 1

Beschrijving	Type	Actie
25. VLOERZEIL kamer 3	Geen asbest	-
25.1 Code: Mm03	Puntmonster	-
26. VLOERZEIL kamer 1	Geen asbest	-
26.1 Code: Mm01	Puntmonster	-
27. VLOERZEIL kamer 2	Geen asbest	-
27.1 Code: Mm02	Puntmonster	-
28. VLOERZEIL gang	Geen asbest	-

28.1 Code: Mm04	Puntmonster	-
-----------------	-------------	---

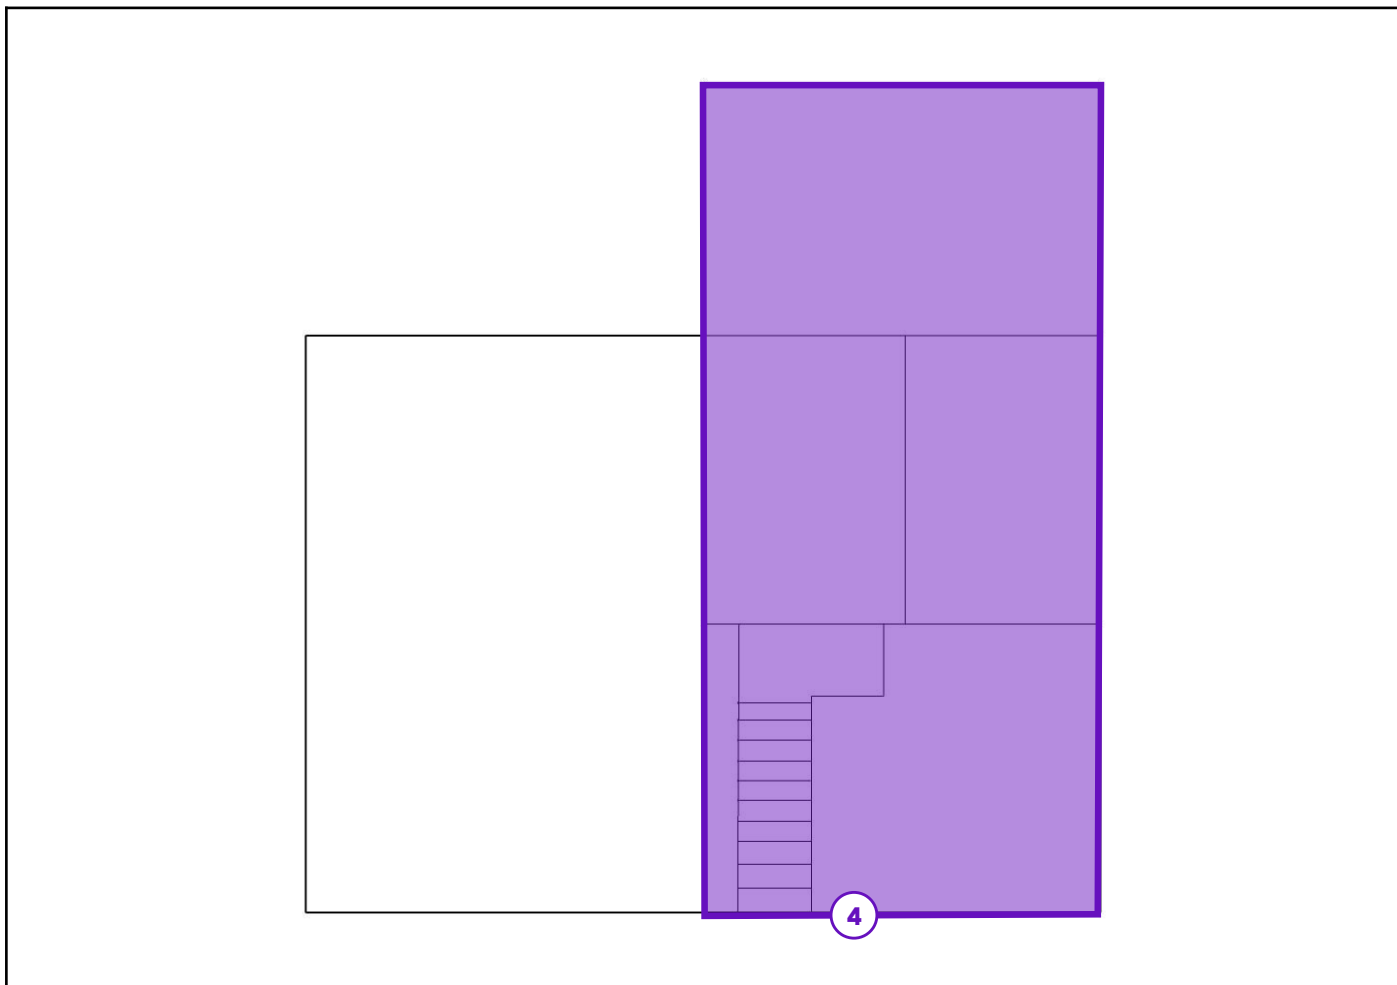
Plan 1.7: Verdiep 1

Beschrijving	Type	Actie
4. ZOLDER	Beperking	-

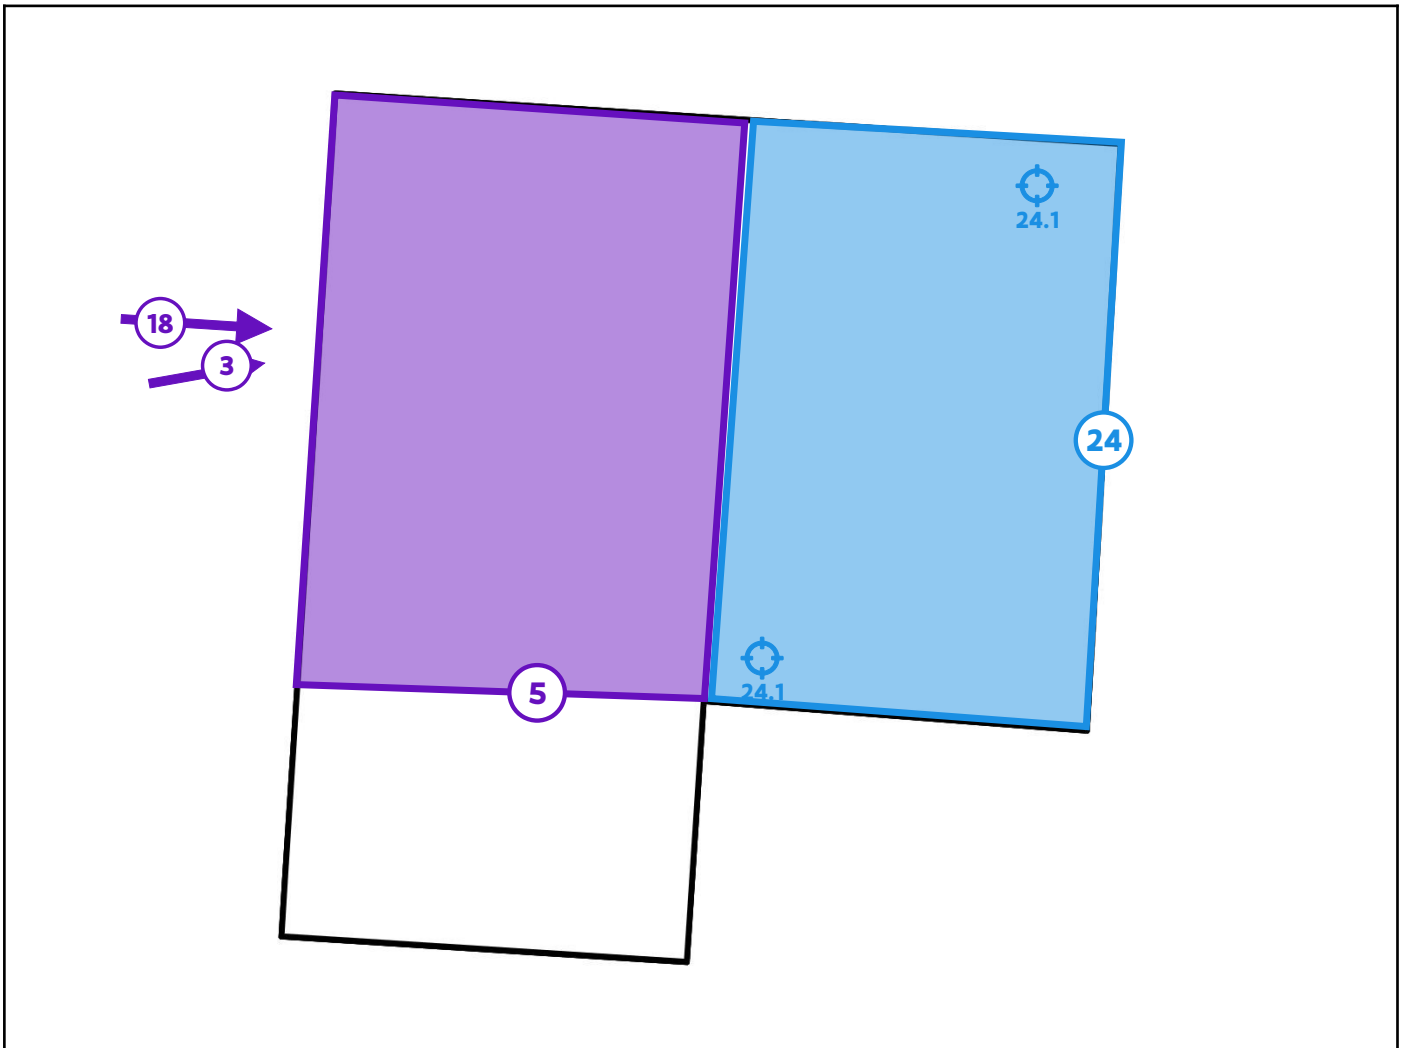
Plan 1.9: Dakenplan

Beschrijving	Type	Actie
3. SCHOUW	Beperking	-
5. HELLEND DAK	Beperking	-
18. SCHOUW.	Advies	-
24. ROOFING PLAT DAK	Geen asbest	-
24.1 Code: Mm07	Mengmonster	-

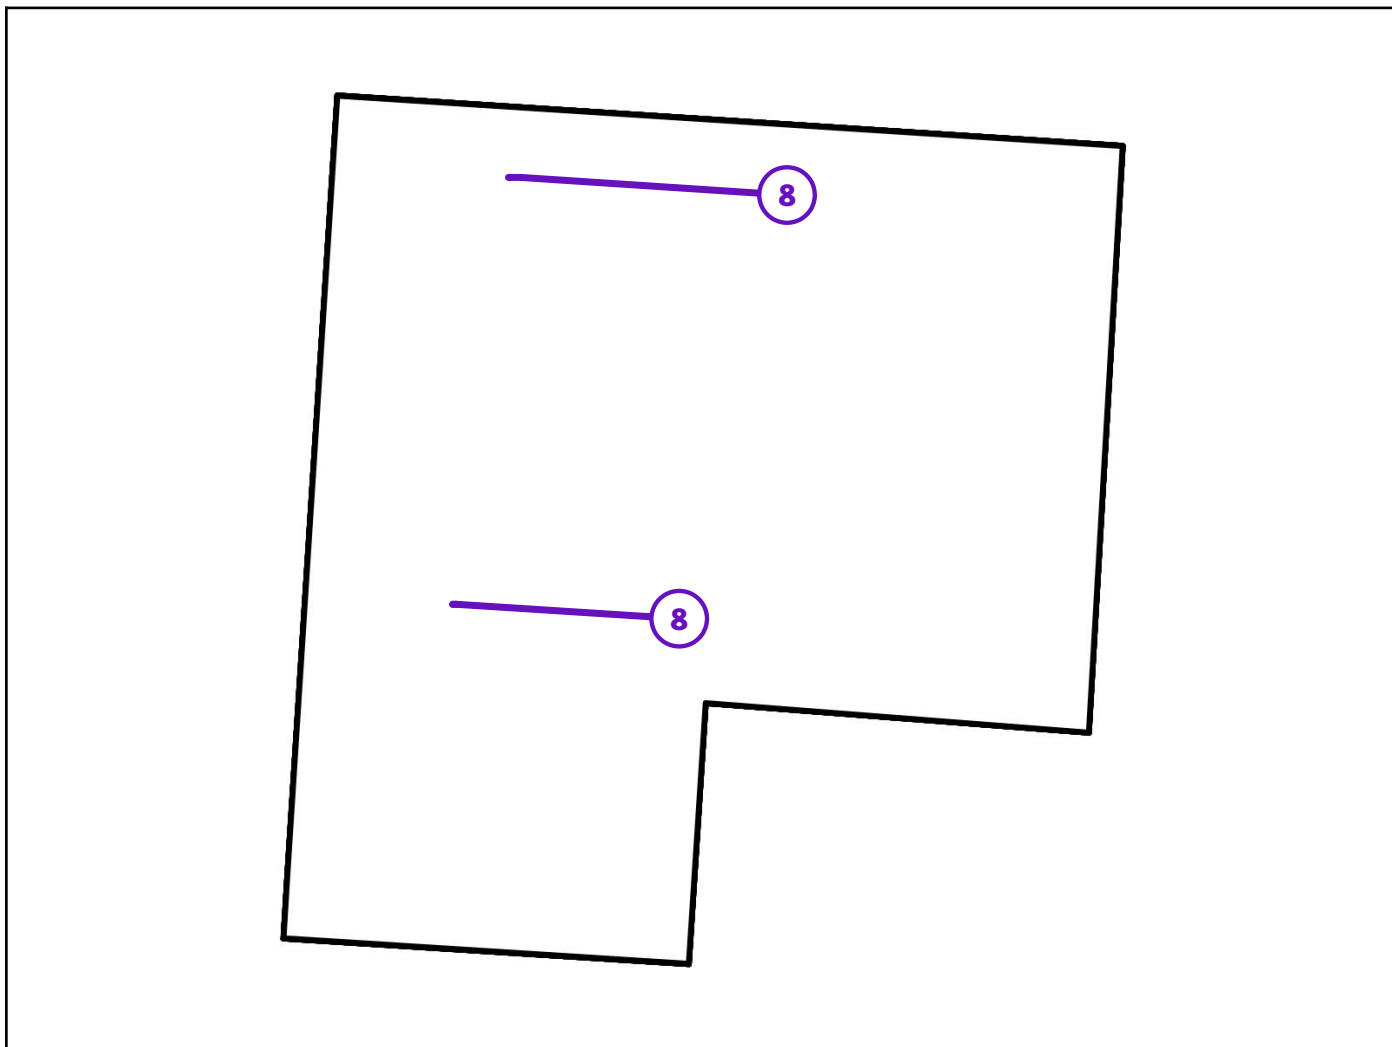
Plan 1.11: Dakenplan

Beschrijving	Type	Actie
8. PLAT DAK	Beperking	-

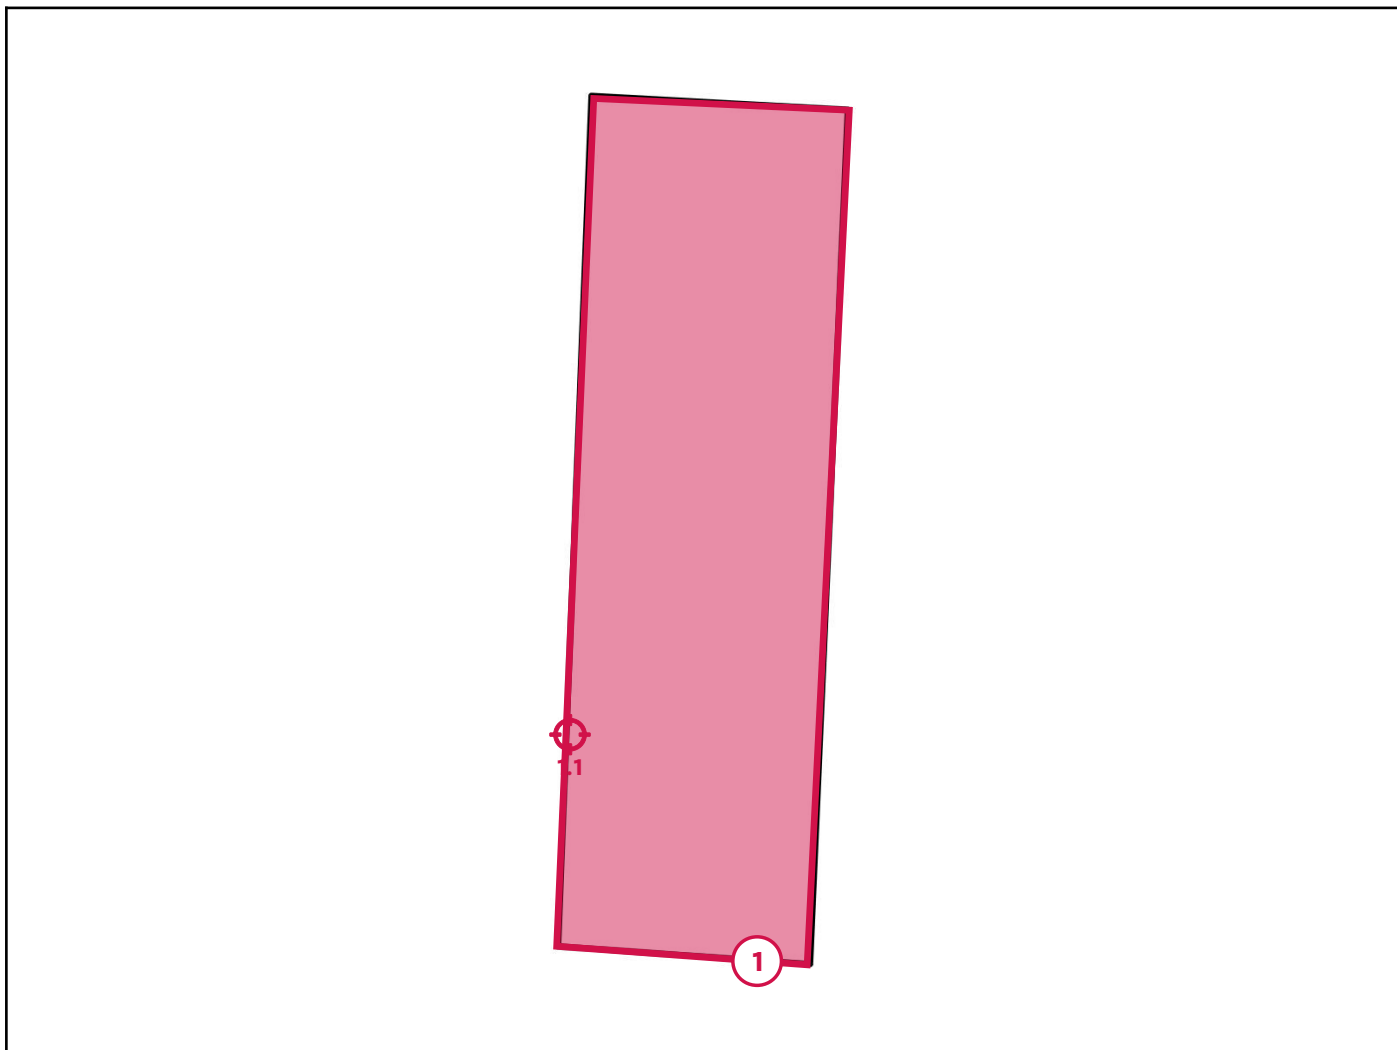
Plan 3.1: Bijgebouw plan

Beschrijving	Type	Actie
1. GOLFPLATEN	Asbestmateriaal	Dringend verwijderen
1.1 Code: Mm06	Puntmonster	-

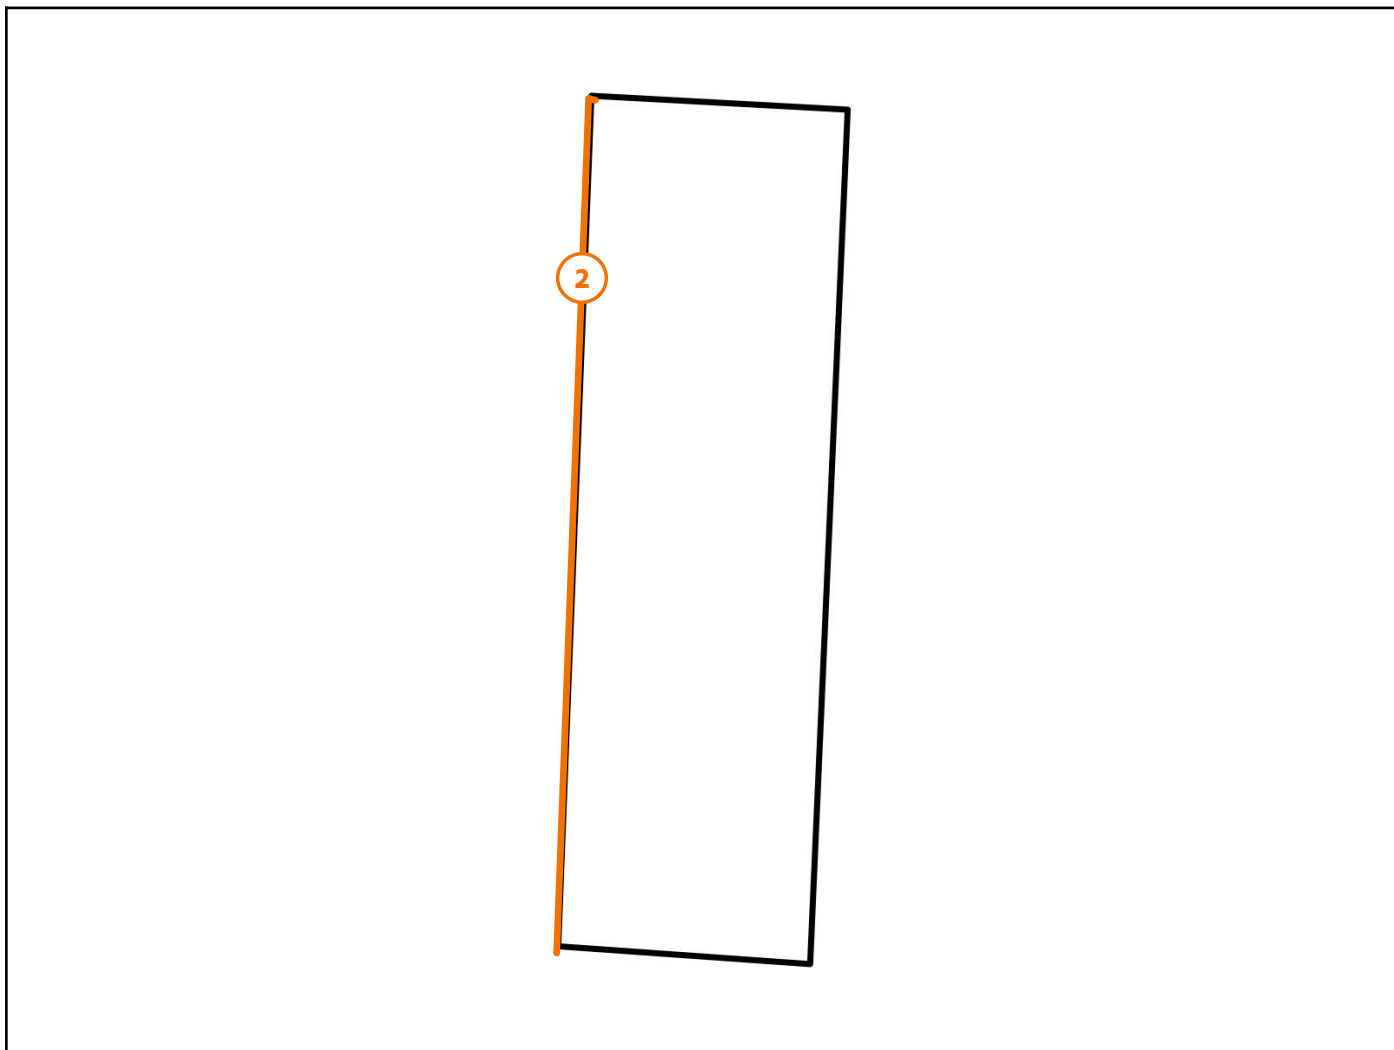
Plan 3.2: Bijgebouw plan

Beschrijving	Type	Actie
2. VC-PLAAT BUITEN	Asbestmateriaal	Verwijderen

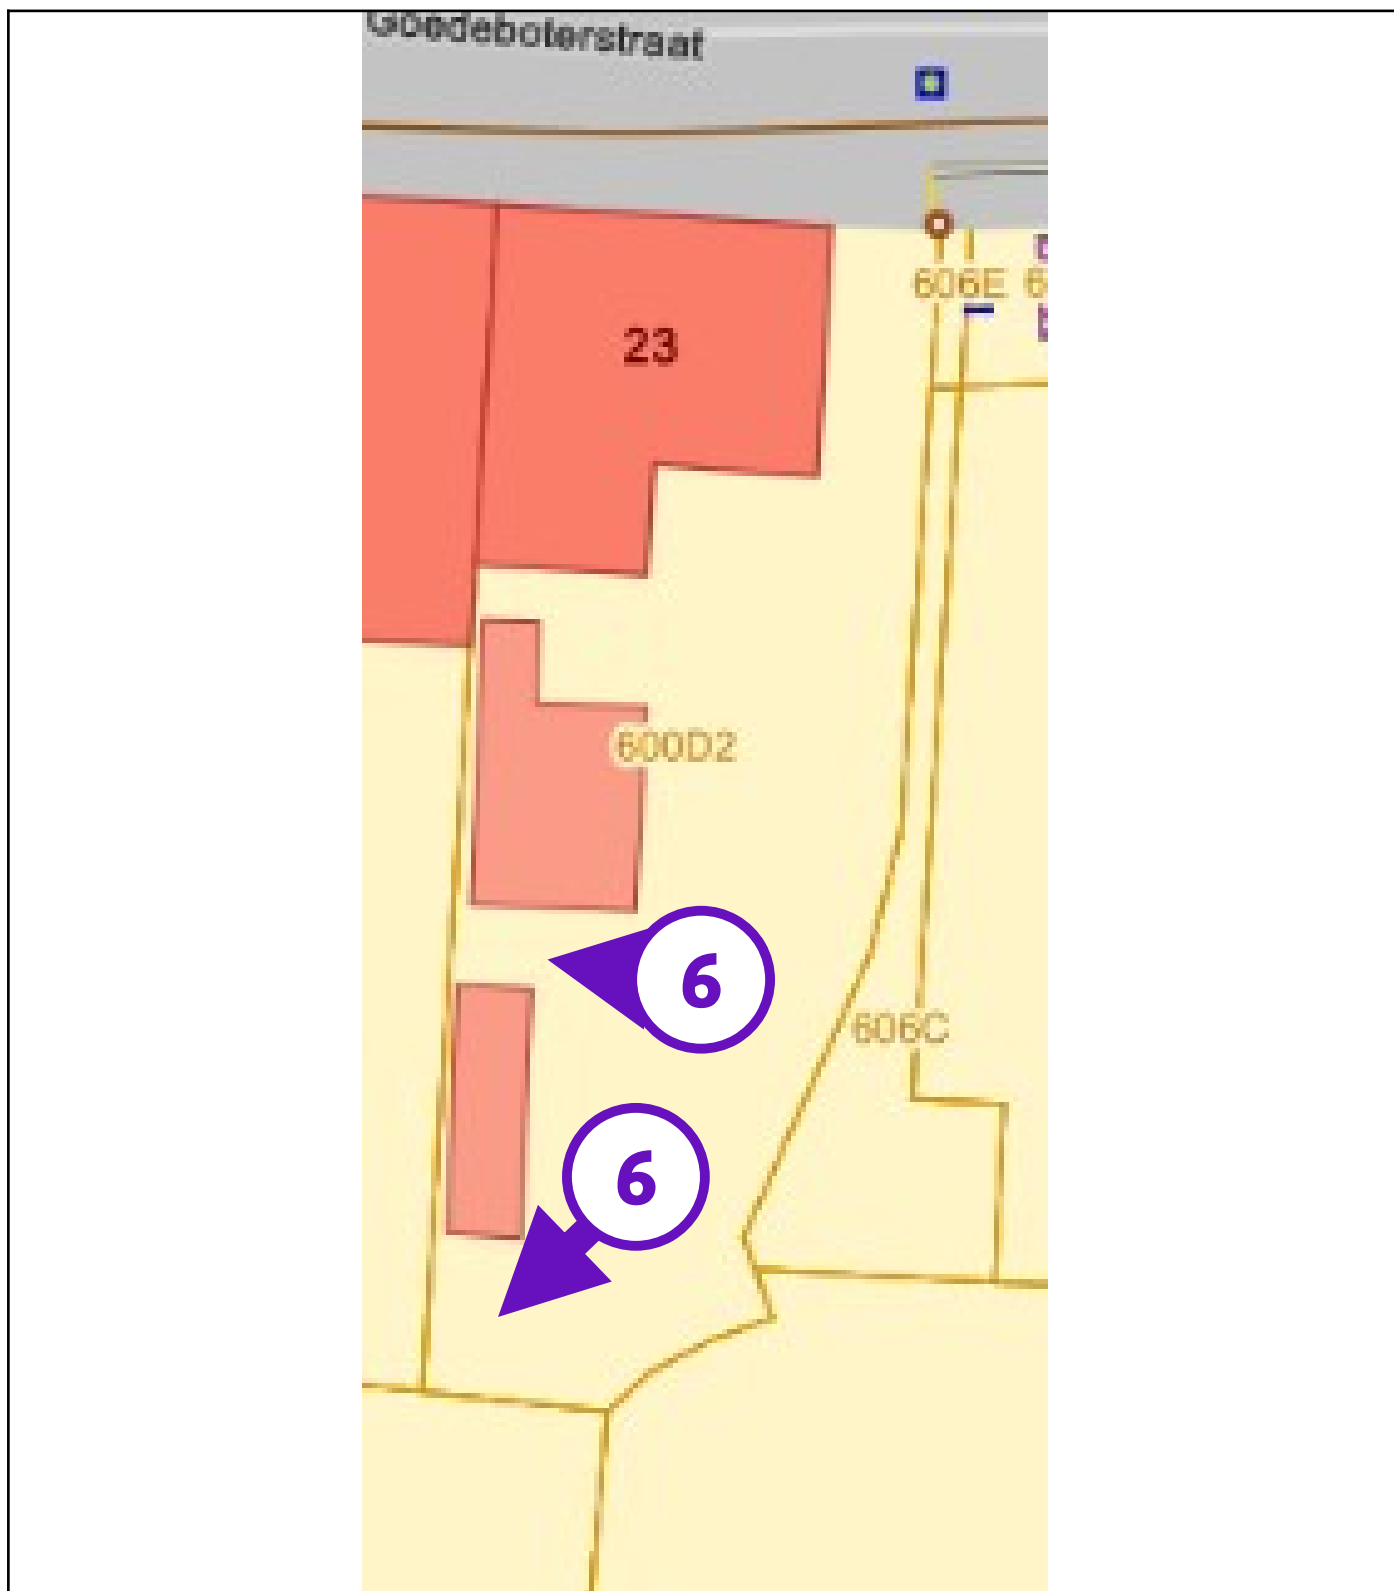
Plan 4.1: Vaststellingen buiten de constructies

6. OVERWOEKERENDE VEGETATIE	Beperking	-
-----------------------------	-----------	---

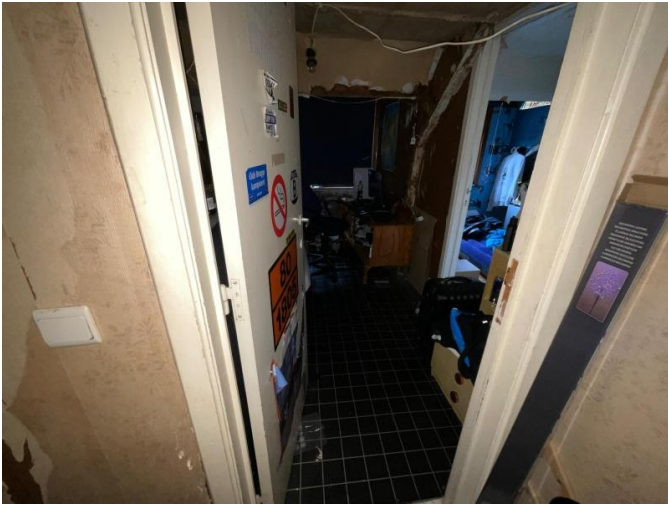
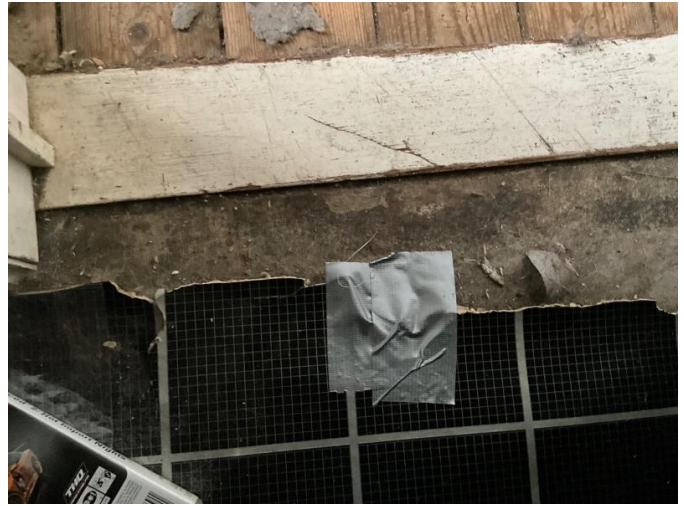
Fiche 27: VLOERZEIL kamer 2

Geen asbest

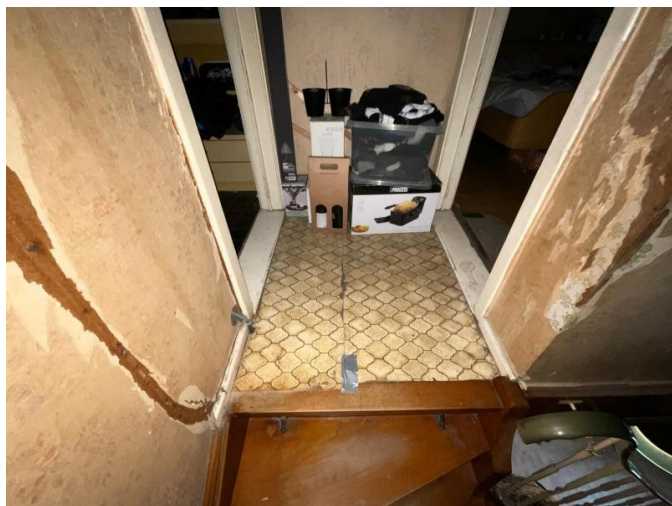
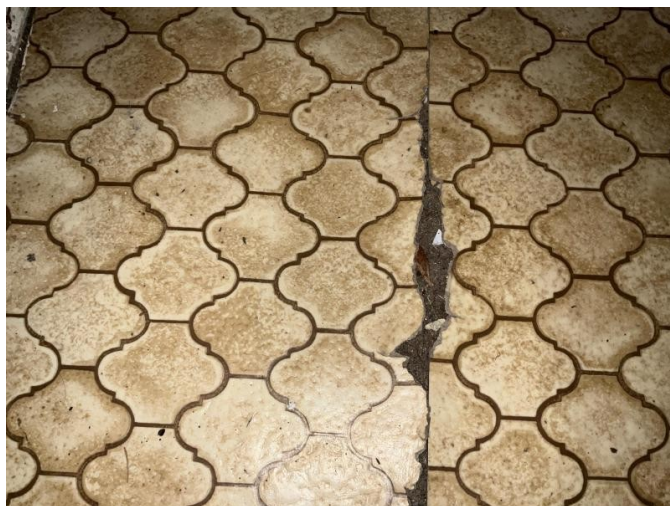
Fiche 28: VLOERZEIL gang

Geen asbest
