Asbestinventarisatetest

Kerkstraat 3, 8620 Nieuwpoort

Attestnummer : 20240331-000088.000

Uitgegeven op : 31.03.2024

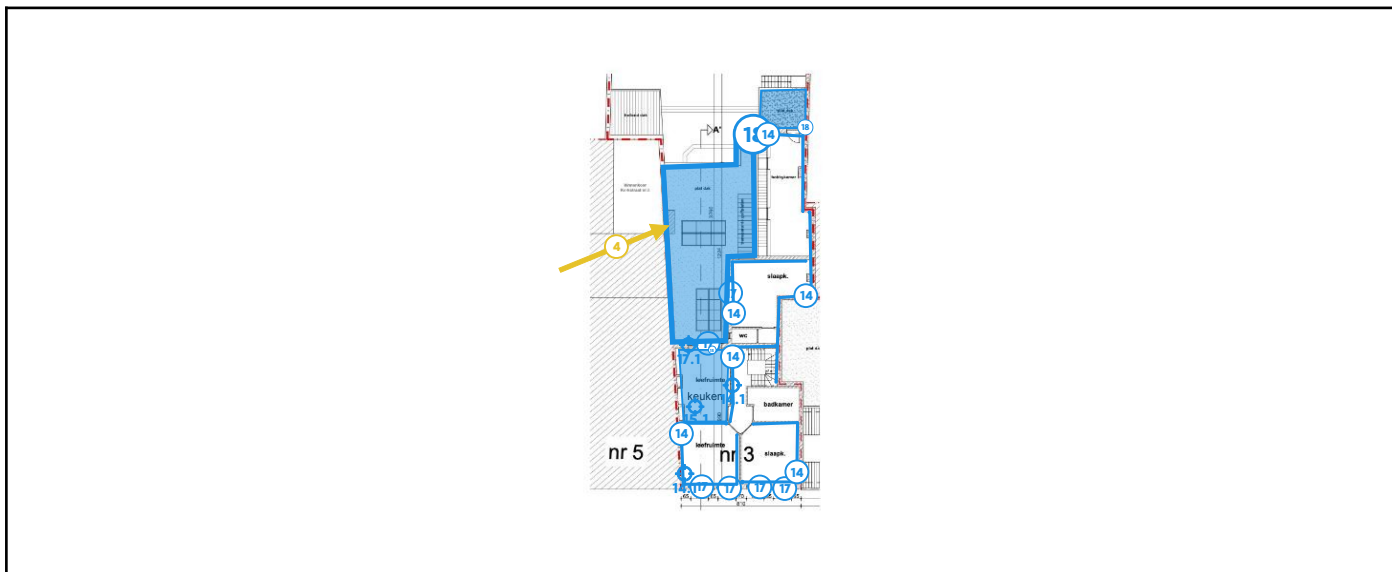
Plan 1.3: bovenverdieping (+1)

Beschrijving	Type	Actie
4. rookafvoer - 3 buizen boven 'apotheek' - achterzijde links	Asbestmateriaal	Zorgvuldig beheren
14. pleisterwerk muren	Geen asbest	-
14.1 Code: M4 - pleisterwerk muren	Mengmonster	-
15. P8 - vloerzeil keuken 1e verdieping	Geen asbest	-
15.1 Code: P8 - vloerzeil keuken 1e verdieping	Puntmonster	-
17. mastiek ramen en vensters	Geen asbest	-
17.1 Code: M3 - mastiek ramen en vensters	Mengmonster	-
18. roofing platte daken	Geen asbest	-

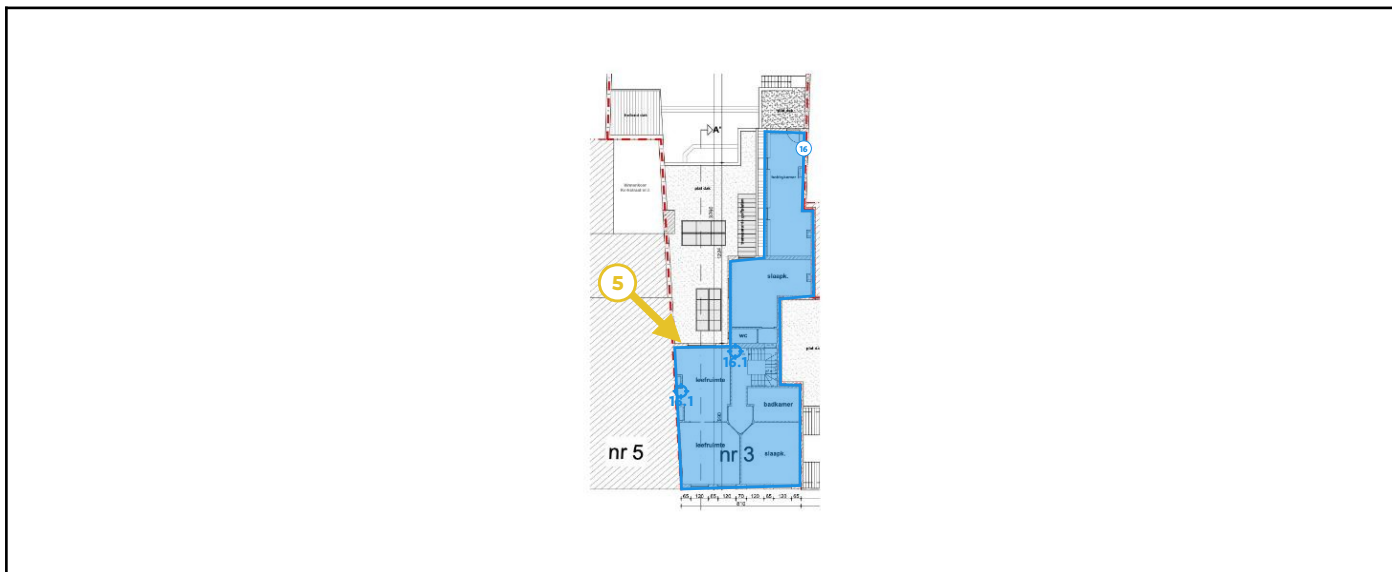
Plan 1.4: bovenverdieping (+1)

Beschrijving	Type	Actie
5. zware buis op de achtermuur van de bovenverdiepingen incl. schouwhoed	Asbestmateriaal	Zorgvuldig beheren
16. pleisterwerk plafonds	Geen asbest	-
16.1 Code: M5 - pleisterwerk plafonds	Mengmonster	-

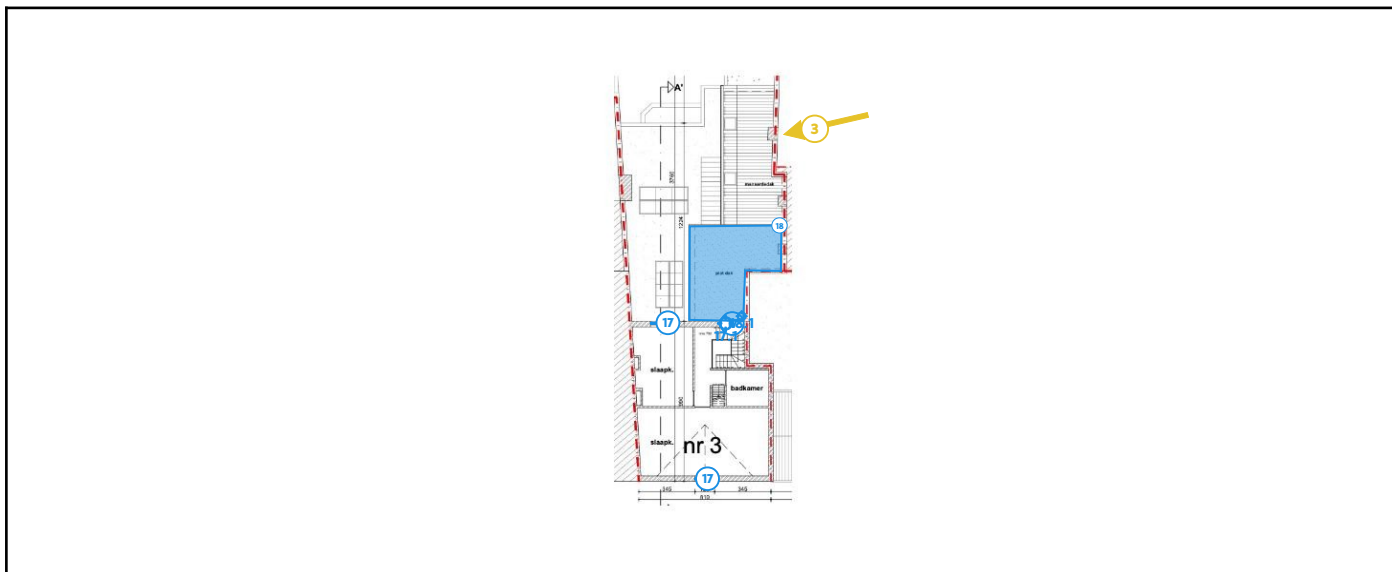
Plan 1.5: 2e verdieping

Beschrijving	Type	Actie
3. rookafvoer 2 buizen boven hobbykamer	Asbestmateriaal	Zorgvuldig beheren
17. mastiek ramen en vensters	Geen asbest	-
17.1 Code: M3 - mastiek ramen en vensters	Mengmonster	-
18. roofing platte daken	Geen asbest	-
18.1 Code: P2 - roofing plat dak	Puntmonster	-

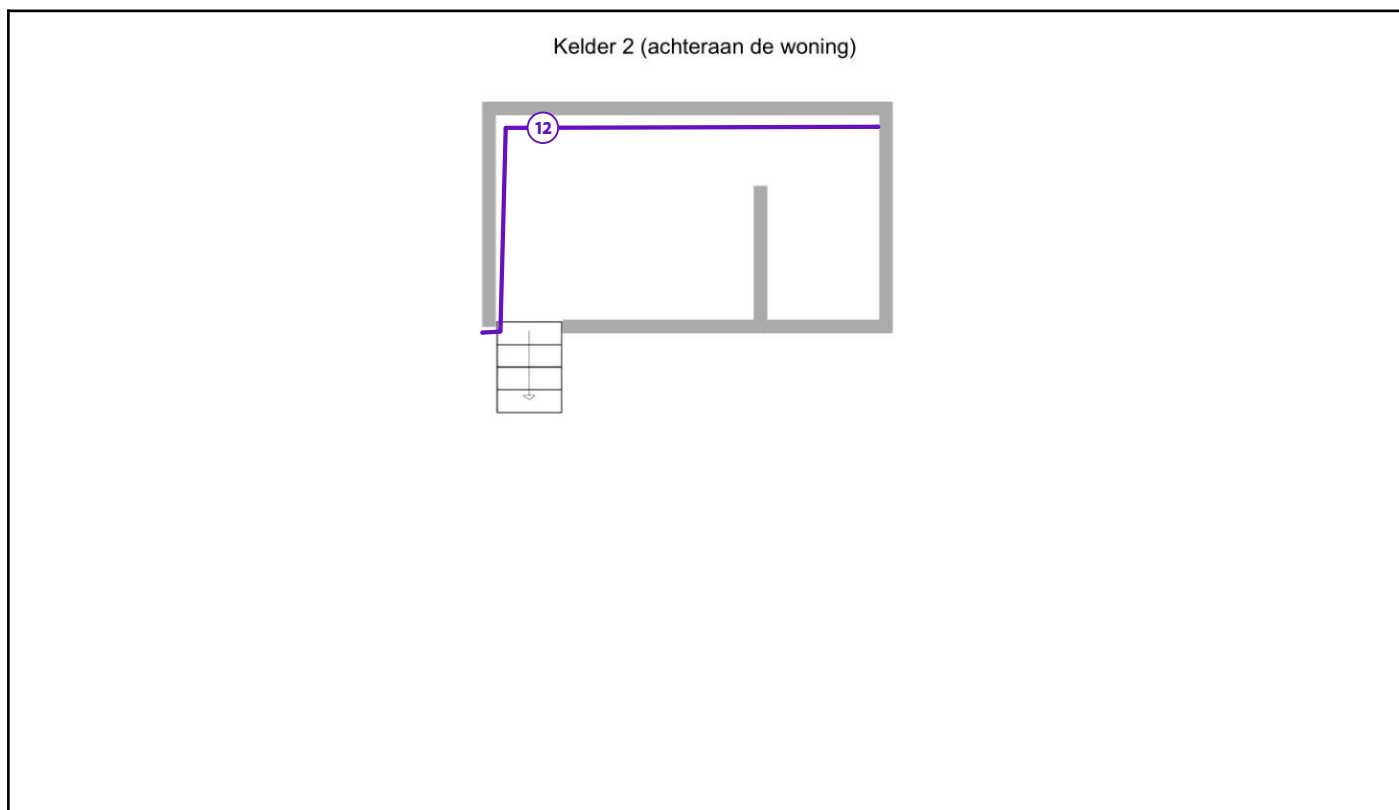
Plan 1.11: schets kelder achteraan de woning

Beschrijving	Type	Actie
12. afvoerbuïs kelder achteraan	Advies	-

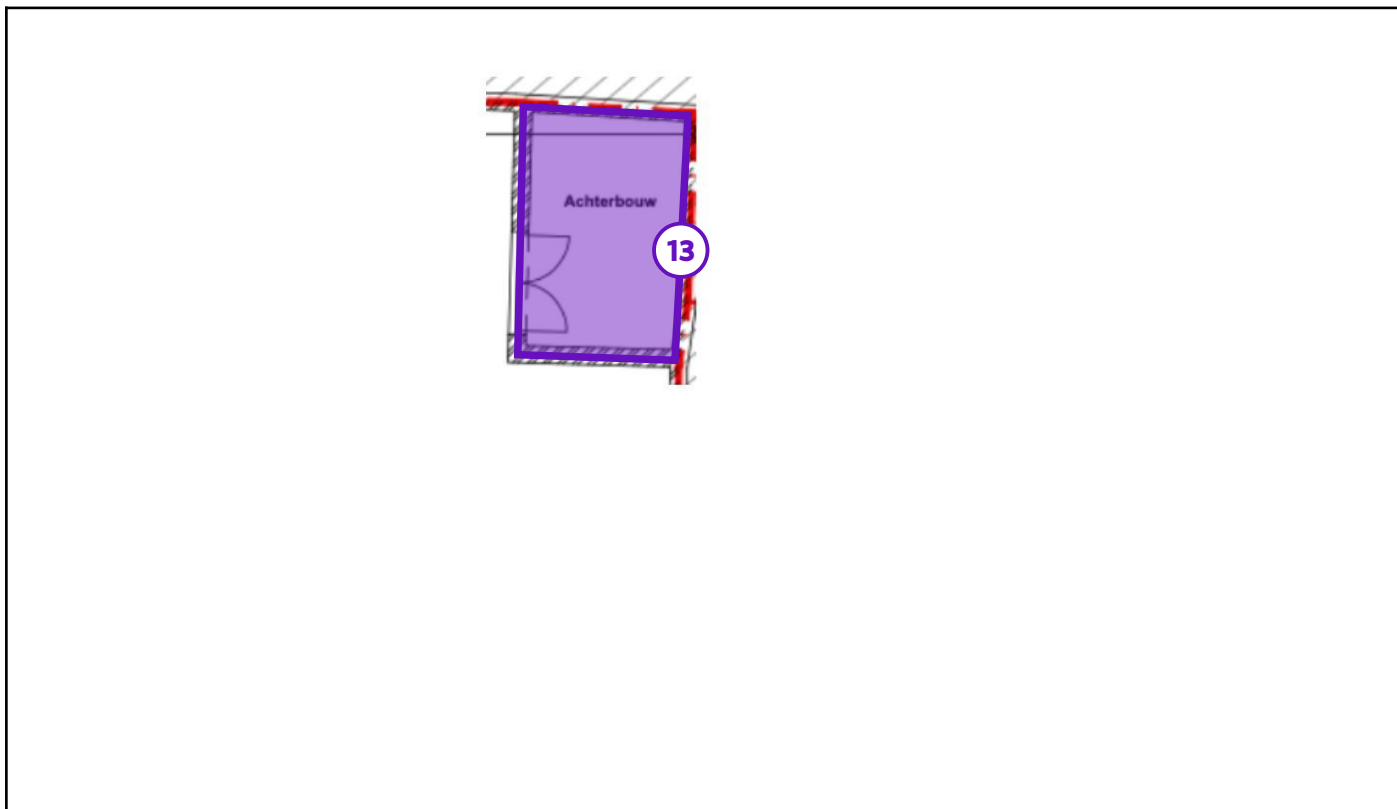
Plan 3.1: bijgebouw 2

Beschrijving	Type	Actie
13. bijgebouw 2 : geen onderdak	Advies	-

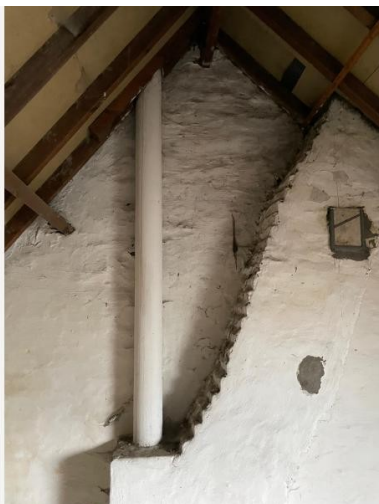
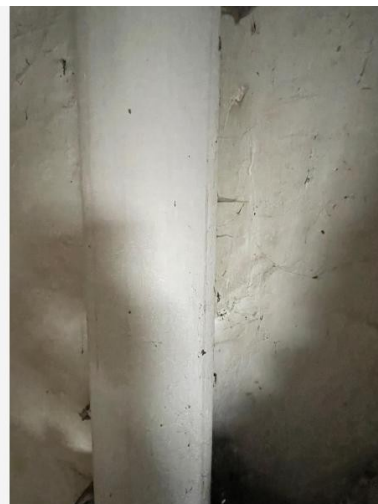
Beschrijving	Afdek(schuif)plaatjes controlelegaten schoorsteen op zolder
Omgeving	Binnen
Primaire drager	HVAC infrastructuur en uitrusting

Asbestmateriaal	Plaat, paneel, tablet - Generiek
Bindmiddel van asbestmateriaal	Cement
Gebondenheid op basis van bindmiddel	Hecht
Hoeveelheid (oppervlakte - dikte - aantal)	<ul style="list-style-type: none"> • 0,03 m² - 1,00 cm - 2 stuks
Totaal volume	< 0,001 m ³
Eenvoudig bereikbaar	Ja
Bevestigingswijze	<ul style="list-style-type: none"> • Geklemd
Identificatiemethode	Vaststelling zonder monstername
Destructieve handeling voor identificatie	Nee
Opmerking	Afdekking controlekasten schoorsteen op zolder - uitschuifbaar

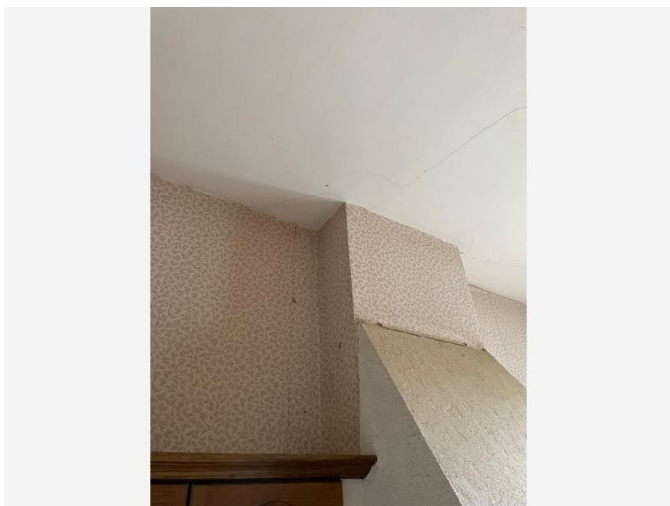
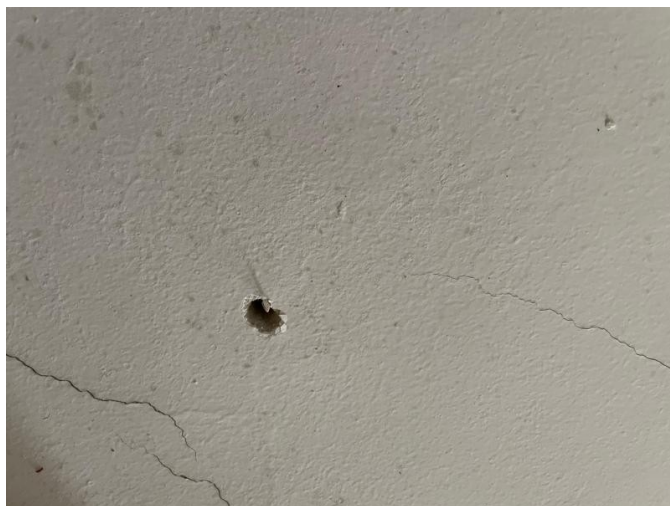
Fiche 16: pleisterwerk plafonds

Geen asbest

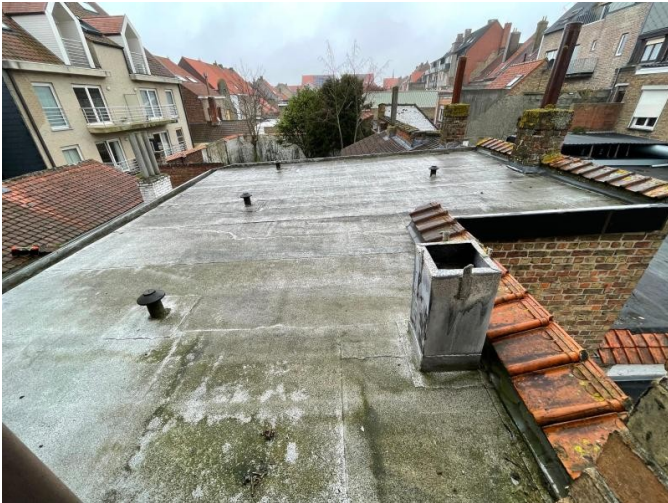
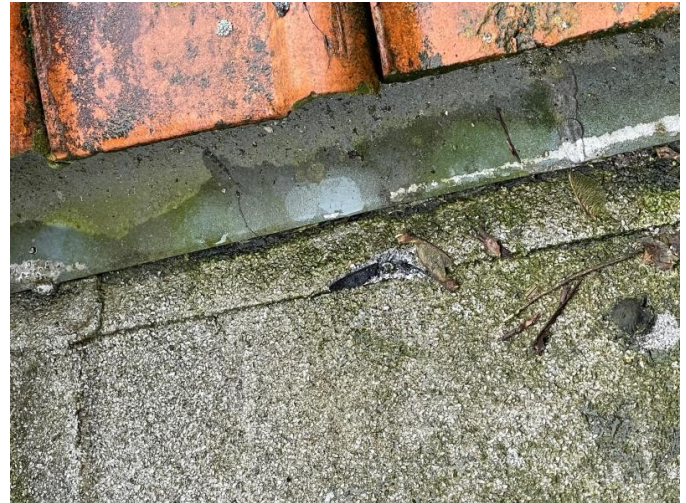
Fiche 18: roofing platte daken

Geen asbest
