# Asbestinventarisatetest

Oude Veurnaart 12, 8620 Nieuwpoort

Attestnummer : 20230112-000120.000

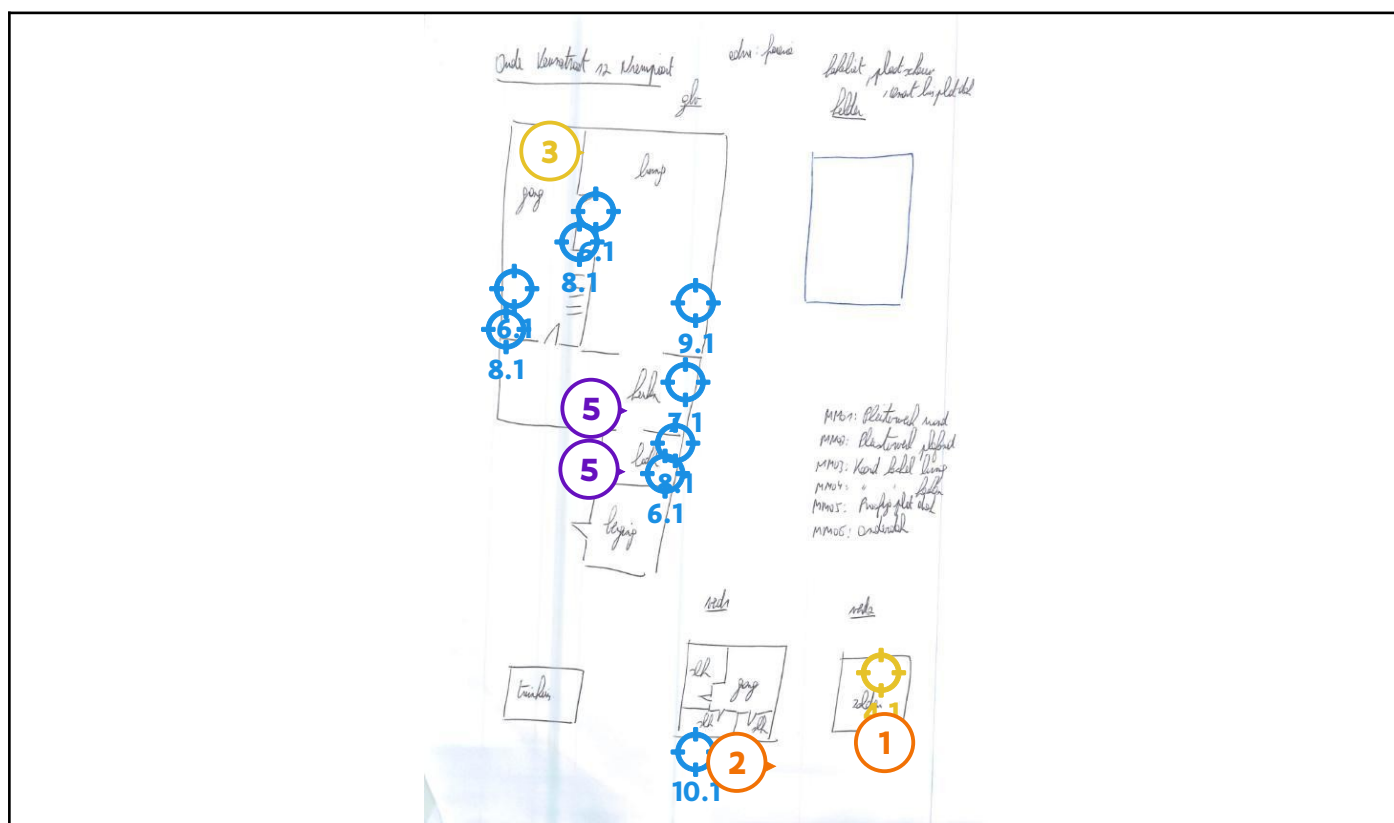
# Plan 1.1: 2023\_01\_12\_11\_29\_37

Beschrijving	Type	Actie
1. Cementplaat thv de schouw hoofdgebouw	Asbestmateriaal	Verwijderen
2. Schouwpijp oversteek plat dak	Asbestmateriaal	Verwijderen
3. Bakelieten elektrische materiaal	Asbestmateriaal	Zorgvuldig beheren
4. Onderdak hoofdgebouw	Asbestmateriaal	Zorgvuldig beheren
4.1 Code: E-23-001223/06	Puntmonster	-
5. Tegellijn Faiencetegels Muren keuken, WC, badkamer	Advies	-
6. Pleisterwerk Plafonds	Geen asbest	-
6.1 Code: E-23-001223/02	Mengmonster	-
7. Koord kachel keuken	Geen asbest	-
