Asbestinventarisatetest

Kokstraat 20, 8620 Nieuwpoort

Attestnummer : 20251007-000515.000

Uitgegeven op : 07.10.2025

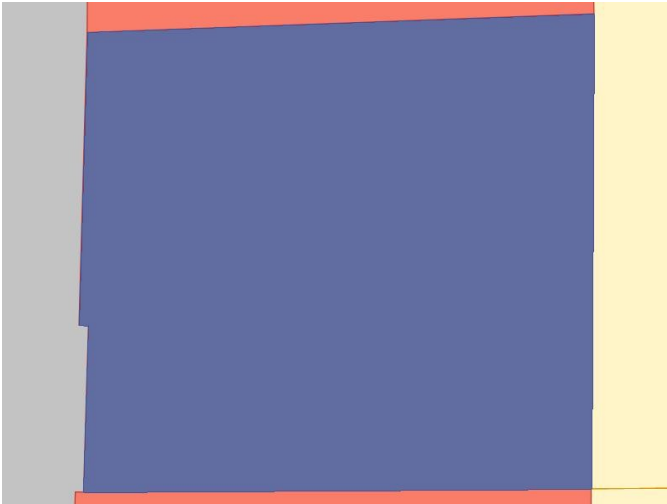
Zone 1: Hoofdgebouw

- 2 Asbestmaterialen**
- 0 Beperkingen
- 0 Uitsluitingen
- 0 Roerende goederen
- 0 Puin, steenslag, (water)bodem
- 2 Adviezen**
- 1 Geen asbest**
