Asbestinventarisatetest

Bredeweg 47, 9850 Deinze

Attestnummer : 20231023-000390.000

Uitgegeven op : 23.10.2023

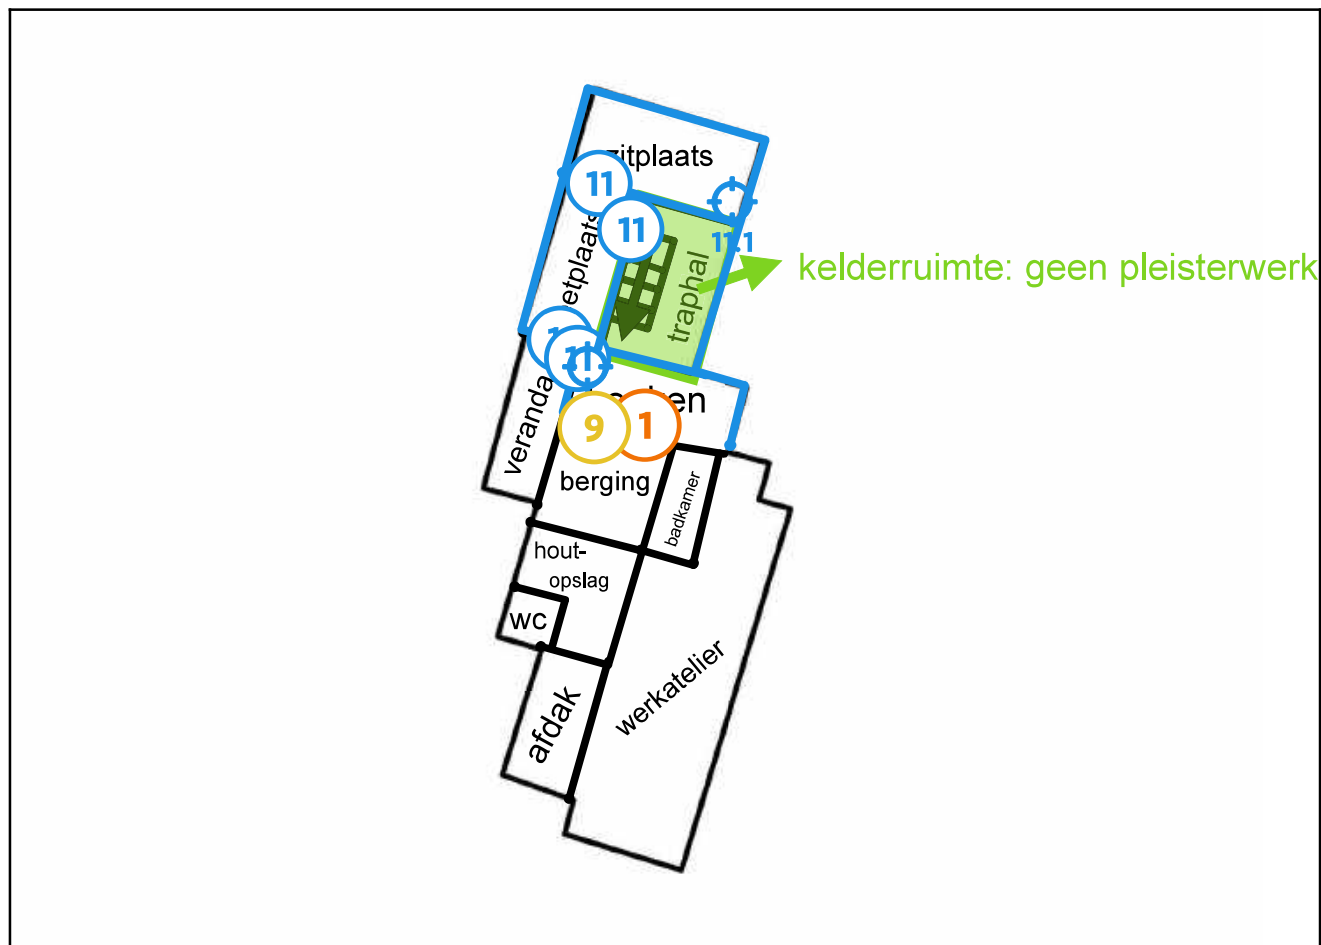
Plan 1.1: Gelijkvloers/kelder plan

Beschrijving	Type	Actie
1. Brandkoord kachel leefruimte	Asbestmateriaal	Verwijderen
9. Elektrische installatie	Asbestmateriaal	Zorgvuldig beheren
11. Pleisterwerk muur	Geen asbest	-
11.1 Code: M1	Mengmonster	-

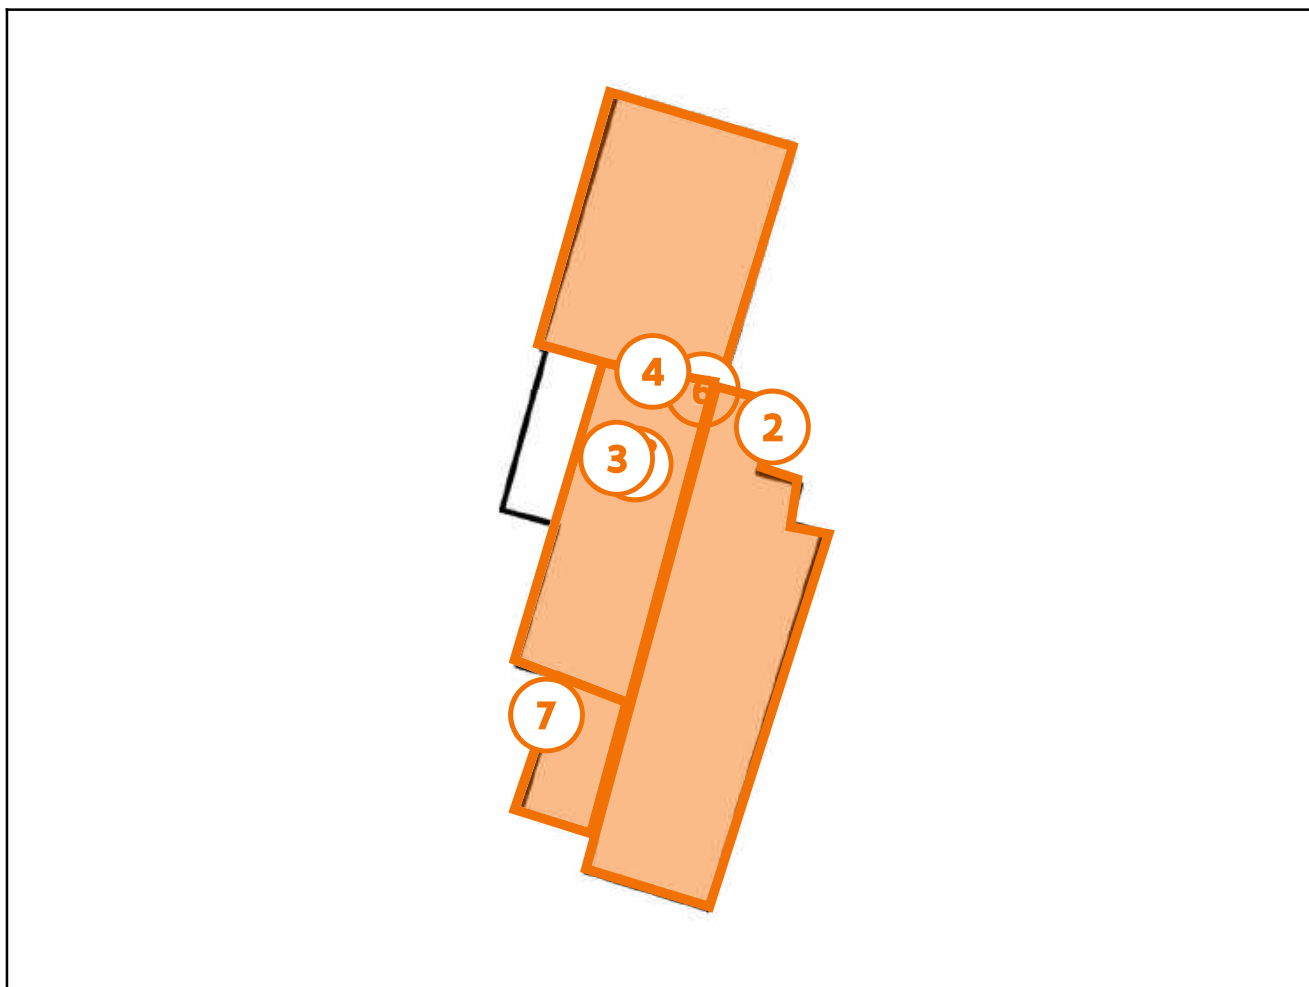
Plan 1.3: Overzicht (daken)

Beschrijving	Type	Actie
2. Golfplaten dak werkatelier	Asbestmateriaal	Verwijderen
3. Eternit schoorsteen	Asbestmateriaal	Verwijderen
4. Onderdak hellend dak aanbouw	Asbestmateriaal	Verwijderen
6. Onderdak hellend dak woning	Asbestmateriaal	Verwijderen
7. Golfplaten dak afdak	Asbestmateriaal	Verwijderen

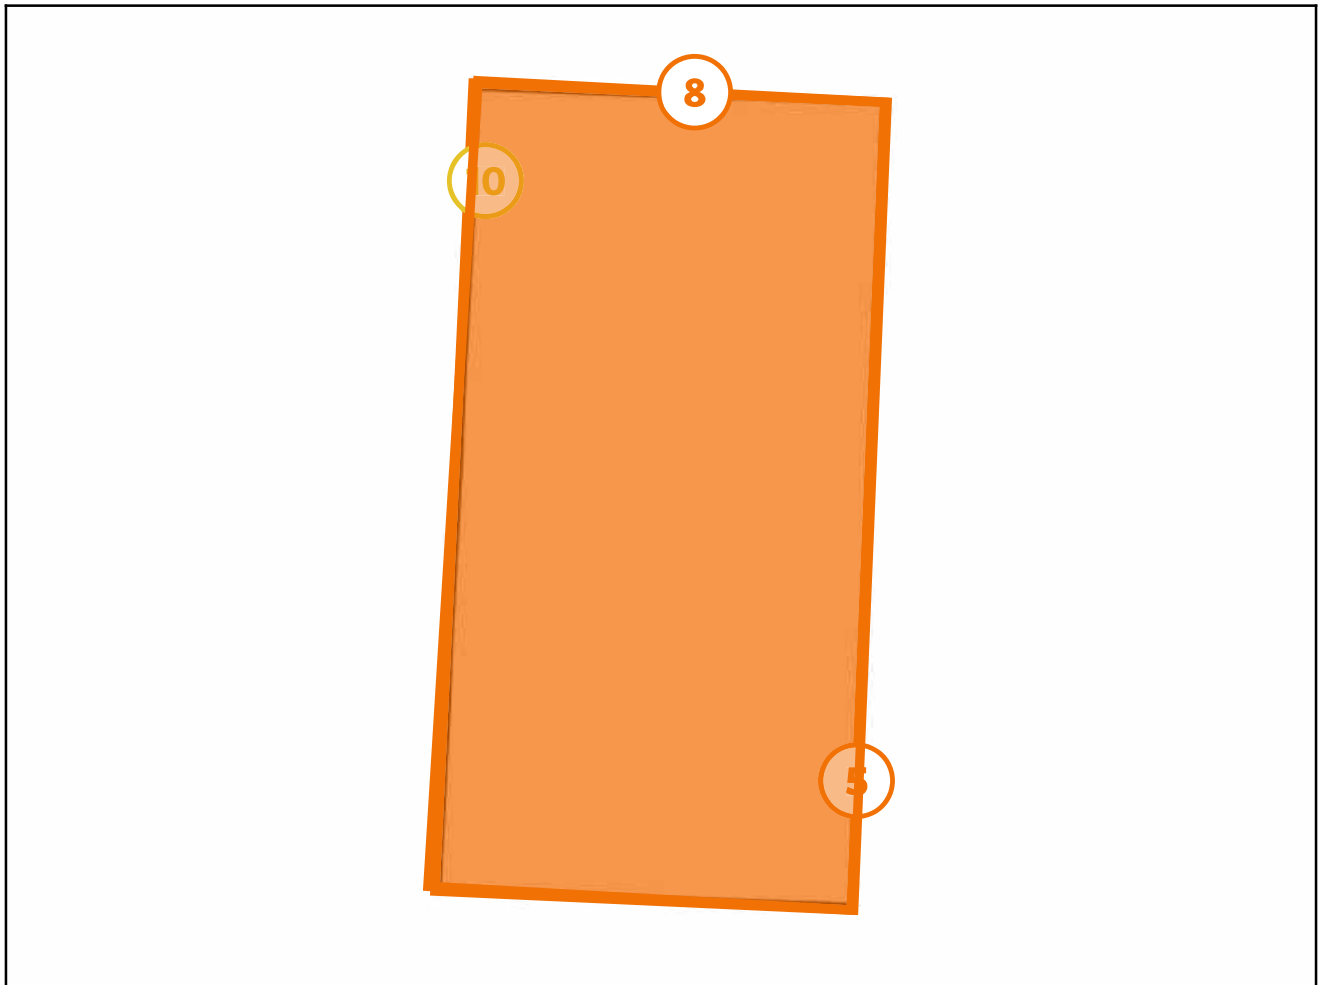
Plan 2.1: Garage plan

Beschrijving	Type	Actie
5. Onderdak hellend dak garage	Asbestmateriaal	Verwijderen
8. Golfplaten dak garage	Asbestmateriaal	Verwijderen
10. Elektrische verdeeldoos	Asbestmateriaal	Zorgvuldig beheren
