Asbestinventarisatetest

Leenstraat 51, 9870 Zulte

Attestnummer : 20241001-000054.000

Asbestveilig (maar niet asbestvrij)

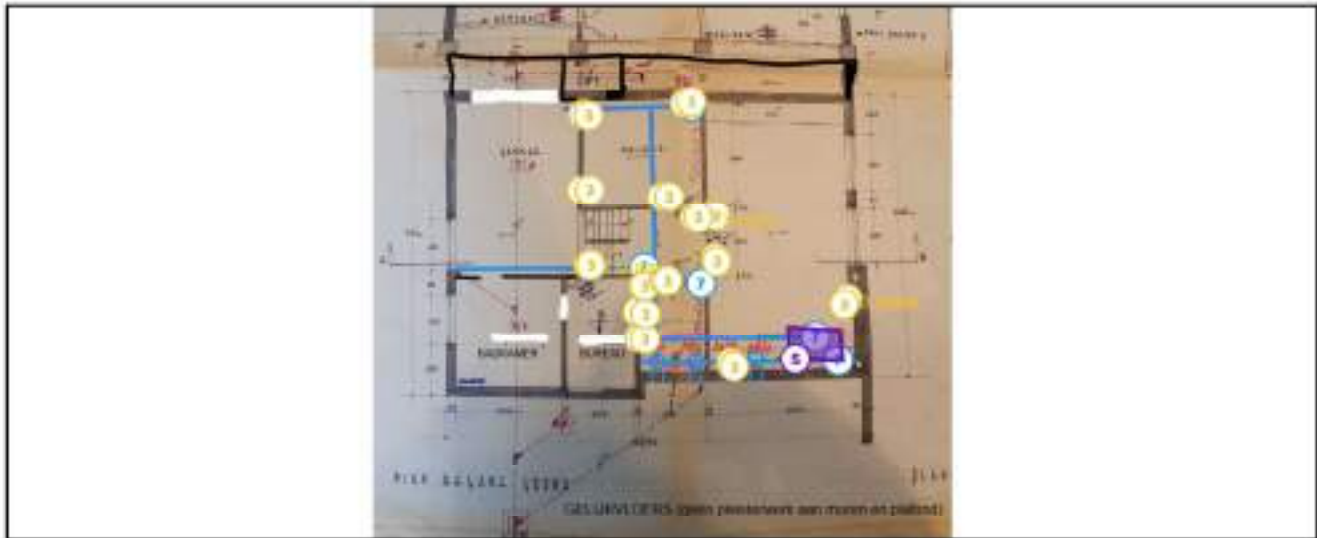
Plan 1.1: Gelijkvloers (met aanduiding kelder)

Beschrijving	Type	Actie
3. Bakeliet elektrische uitrusting: stopcontacten, schakelaars...	Asbestmateriaal	Zorgvuldig beheeren
5. CV ketel type Viessman BJ 1996	Advies	-
7. M4 - Kalkgipsisolatie rond CV leiding	Geen asbest	-
7,1 Code: M4	Mengmonster	-

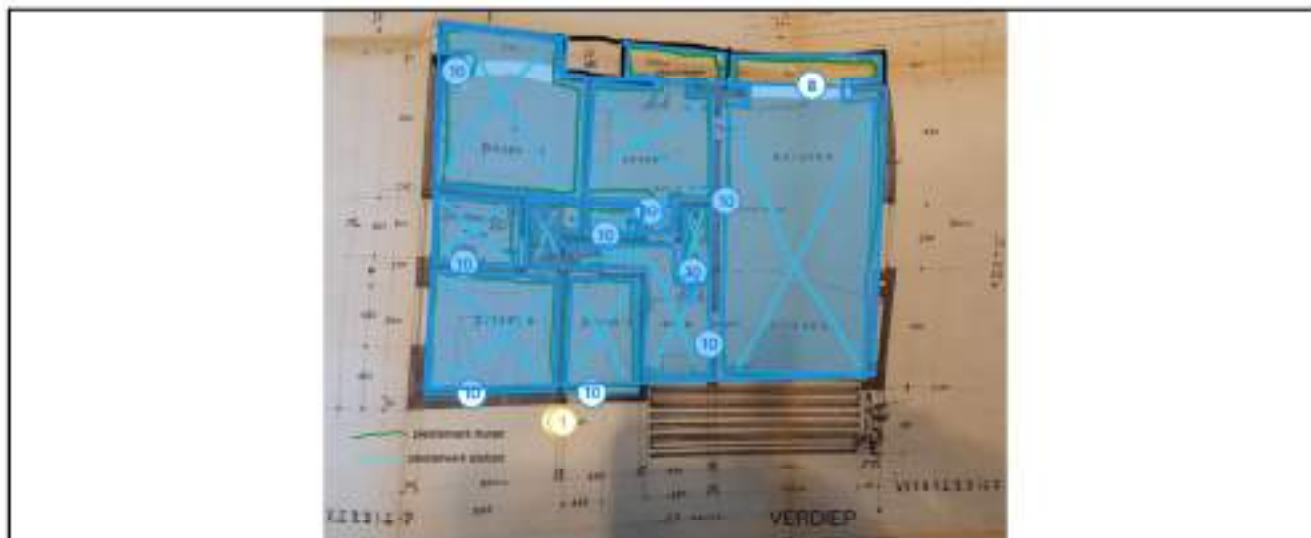
Plan 1.2: Verdiep

Beschrijving	Type	Actie
1. (Asbest)cementbuis regenwaterafvoer	Asbestmateriaal	Zorgvuldig beheren
8. M2 - Pleisterwerk plafond	Geen asbest	-
8.1 Code: M2	Mengmonster	-
10. M1 - Pleisterwerk muur	Geen asbest	-
10.1 Code: M1	Mengmonster	-

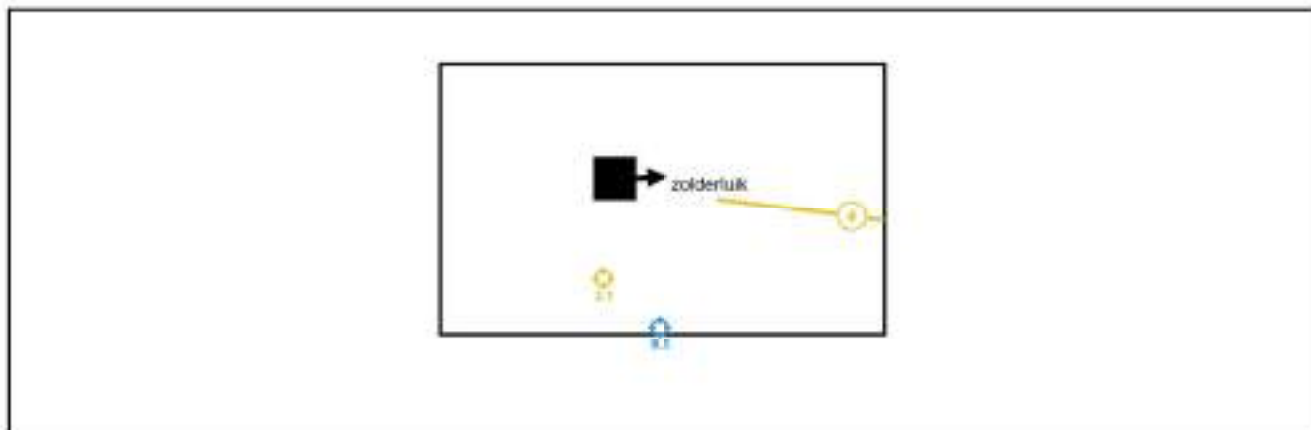
Plan 1.3: Zolder

Beschrijving	Type	Actie
2. M3 - Menuiserie plafondbekleding zolder	Asbestmateriaal	Zorgvuldig beheren
2.1 Code: M3	Puntmonster	-
4. (Asbest)cement verluchtungskanaal toilet	Asbestmateriaal	Zorgvuldig beheren
9. M5 - Menuiserie onderdak hellend dak woning	Geen asbest	-
9.1 Code: M5	Puntmonster	-

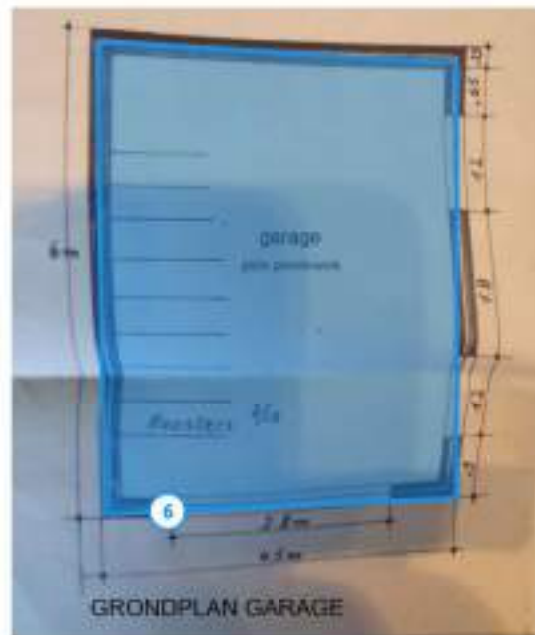
Plan 2.1: Grondplan

Beschrijving	Type	Actie
6. Roofing garage	Geen asbest	-
