Asbestinventarisatetest

Transvaalstraat 81, 8793 Waregem

Attestnummer : 20241216-000102.000

Niet-asbestveilig

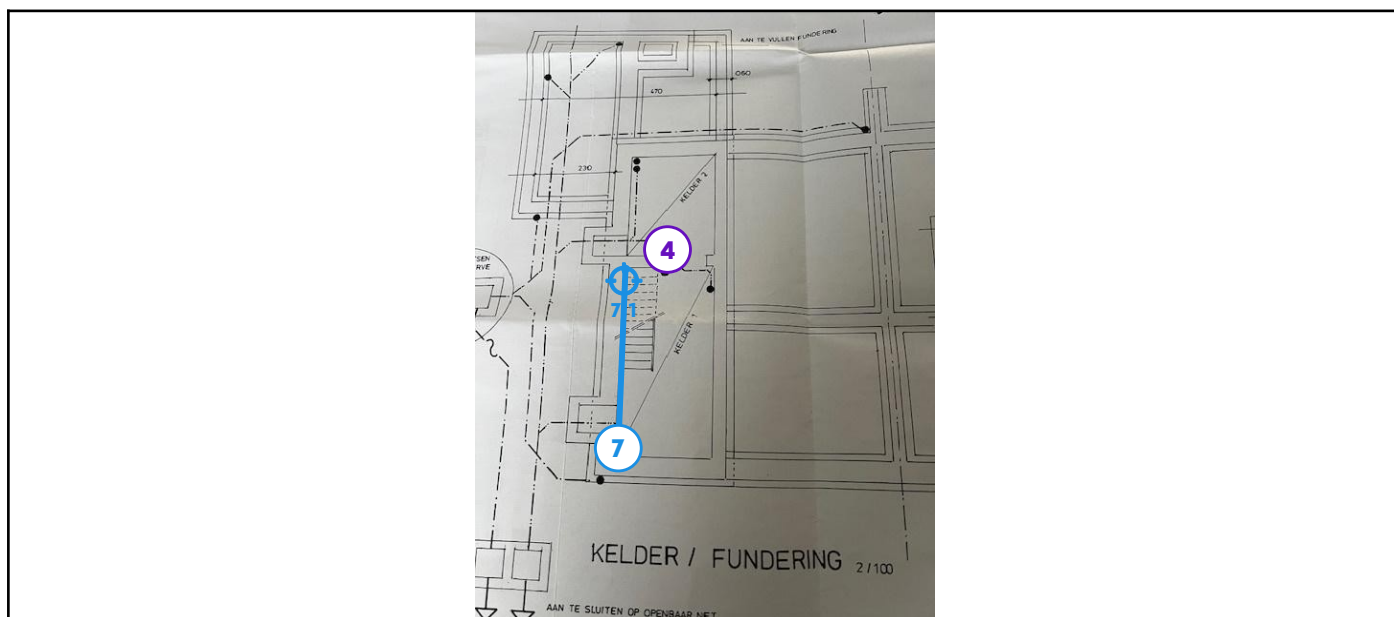
Plan 1.1: Kelder

Beschrijving	Type	Actie
4. Ketel	Advies	-
7. Peisterwerk muren	Geen asbest	-
7.1 Code: staal 1	Mengmonster	-

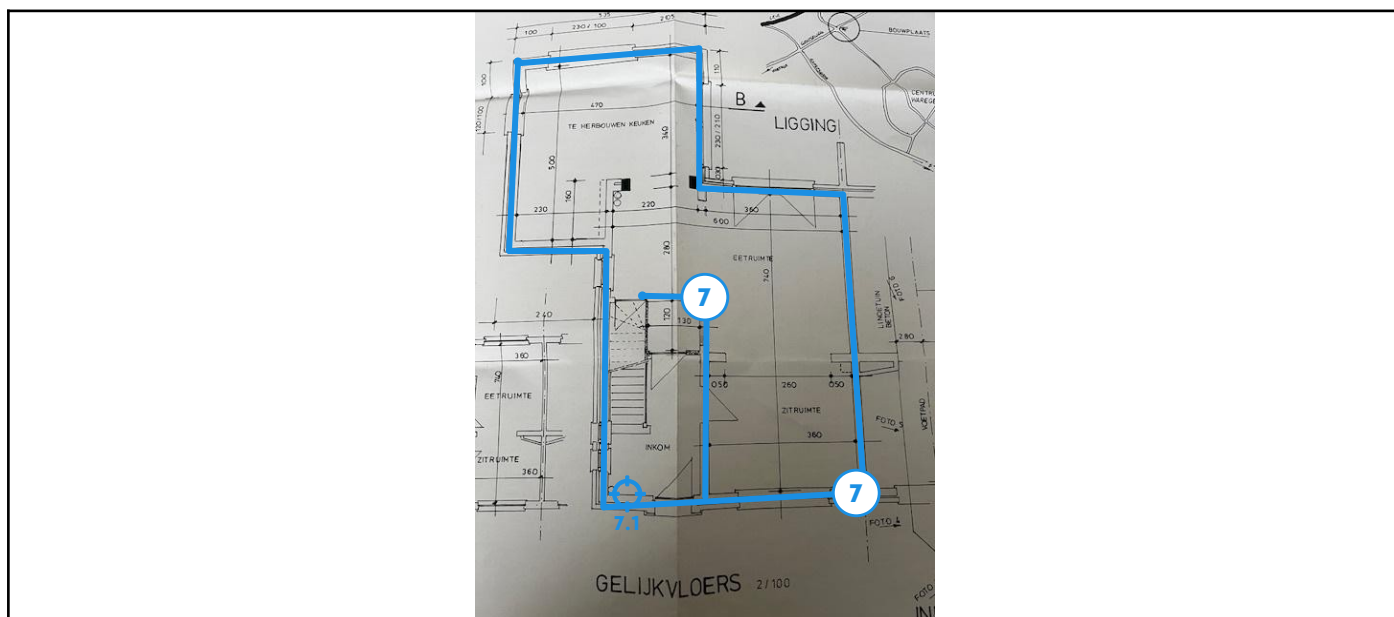
Plan 1.2: Gelijkvloers muren

Beschrijving	Type	Actie
7. Peisterwerk muren	Geen asbest	-
7.1 Code: staal 1	Mengmonster	-

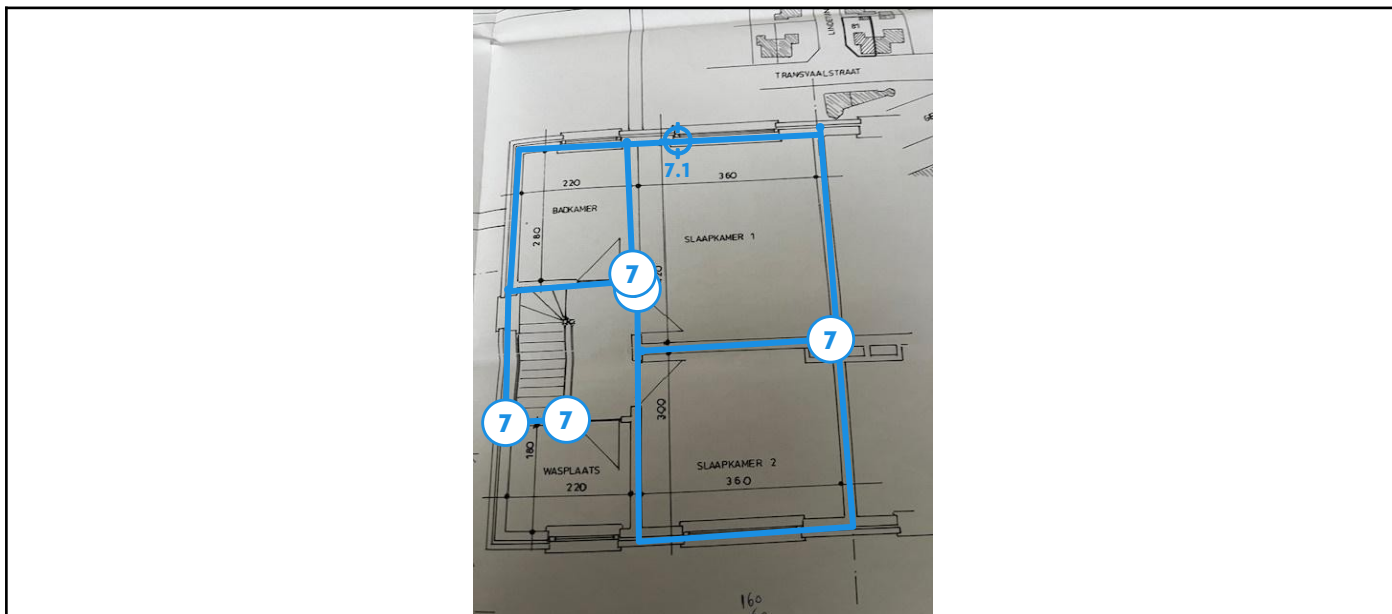
Plan 1.3: Verdieping muren

Beschrijving	Type	Actie
7. Peisterwerk muren	Geen asbest	-
7.1 Code: staal 1	Mengmonster	-

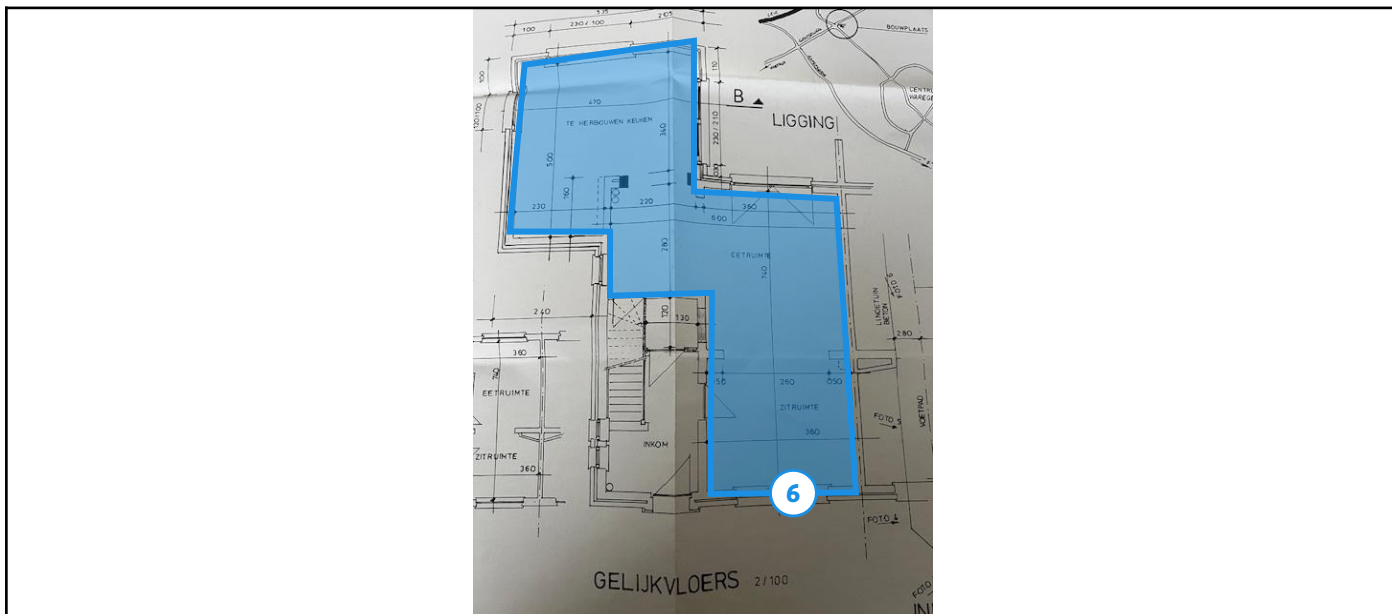
Plan 1.4: Gelijkvloers plafonds

Beschrijving	Type	Actie
6. Pleisterwerk plafonds	Geen asbest	-

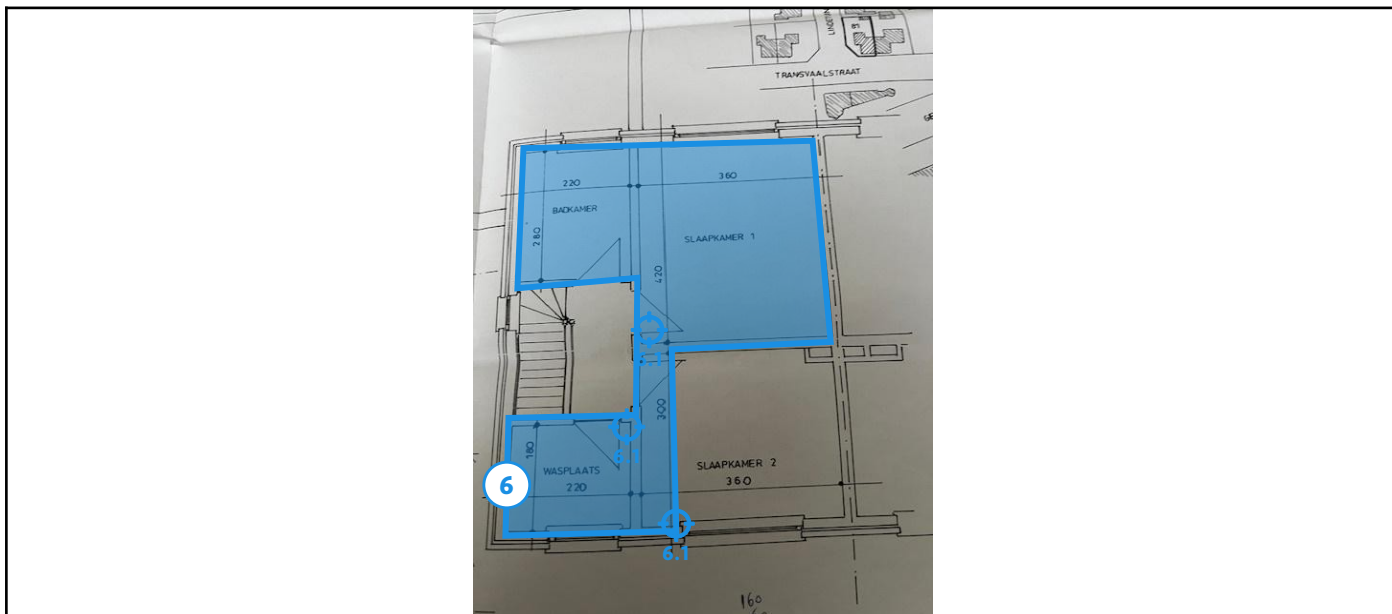
Plan 1.5: Verdieping plafonds

Beschrijving	Type	Actie
6. Pleisterwerk plafonds	Geen asbest	-
6.1 Code: staal 2	Mengmonster	-

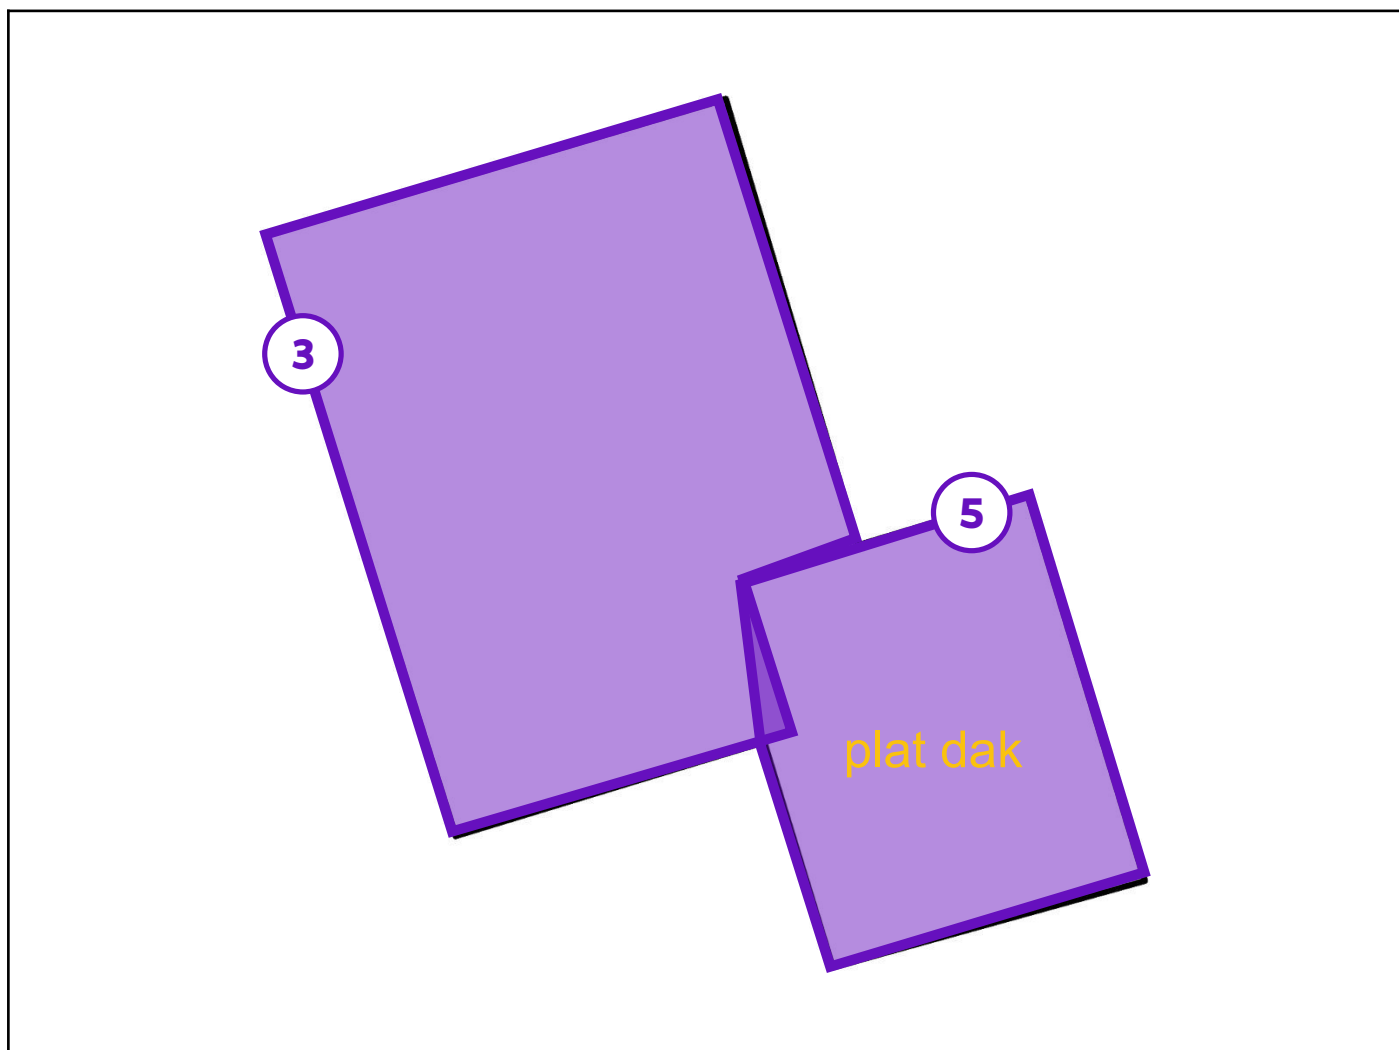
Plan 1.6: Daken

Beschrijving	Type	Actie
3. Onderdak	Advies	-
5. Plat dak EPDM	Advies	-

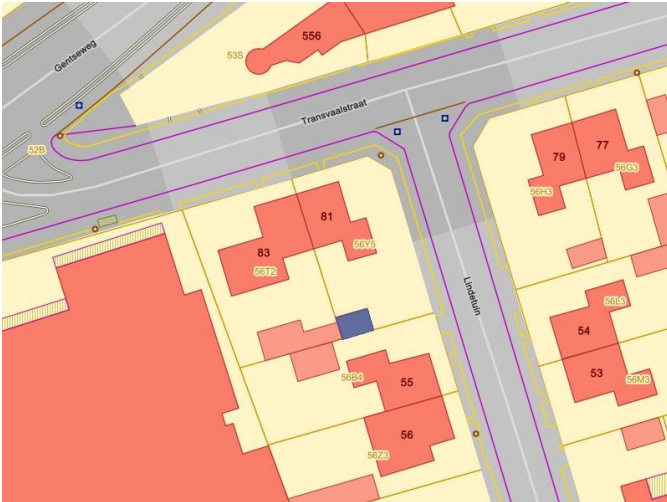
Zone 4: Bijgebouw

1 **Asbestmateriaal**

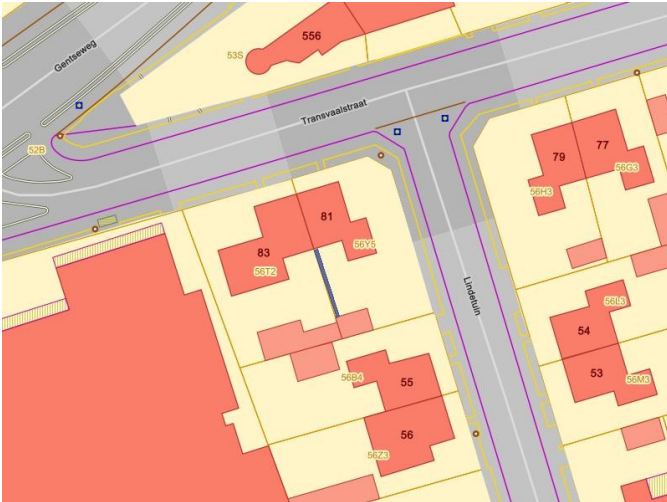
Zone 5: Gedeelde muur

- 1 Asbestmateriaal**
- 0 Beperkingen
- 0 Uitsluitingen
- 0 Roerende goederen
- 0 Puin, steenslag, (water)bodem
- 0 Adviezen
- 0 Geen asbest
