# Asbestinventarisatetest

Karel Picquélaan 25, 9800 Deinze

Attestnummer : 20240729-000279.000

**Niet-asbestveilig**

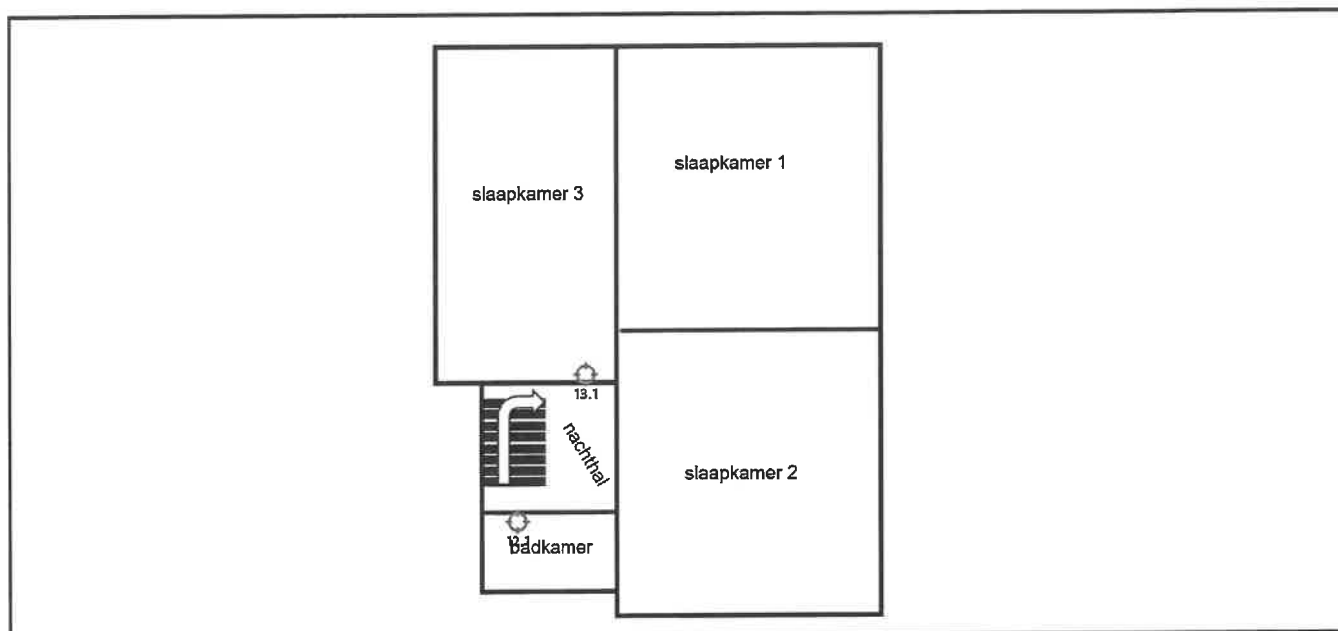
## Plan 1.3: Verdiep

Beschrijving	Type	Actie
12. Pleisterwerk plafond	Geen asbest	-
12.1 Code: M2	Mengmonster	-
13. Vinyl vloerzeil verdiep	Geen asbest	-
13.1 Code: M3	Puntmonster	-
