# Asbestinventarisatetest

Sint-Jansberg 40A, 3680 Maaseik

Attestnummer : 20260609-000263.000

**Niet-asbestveilig**

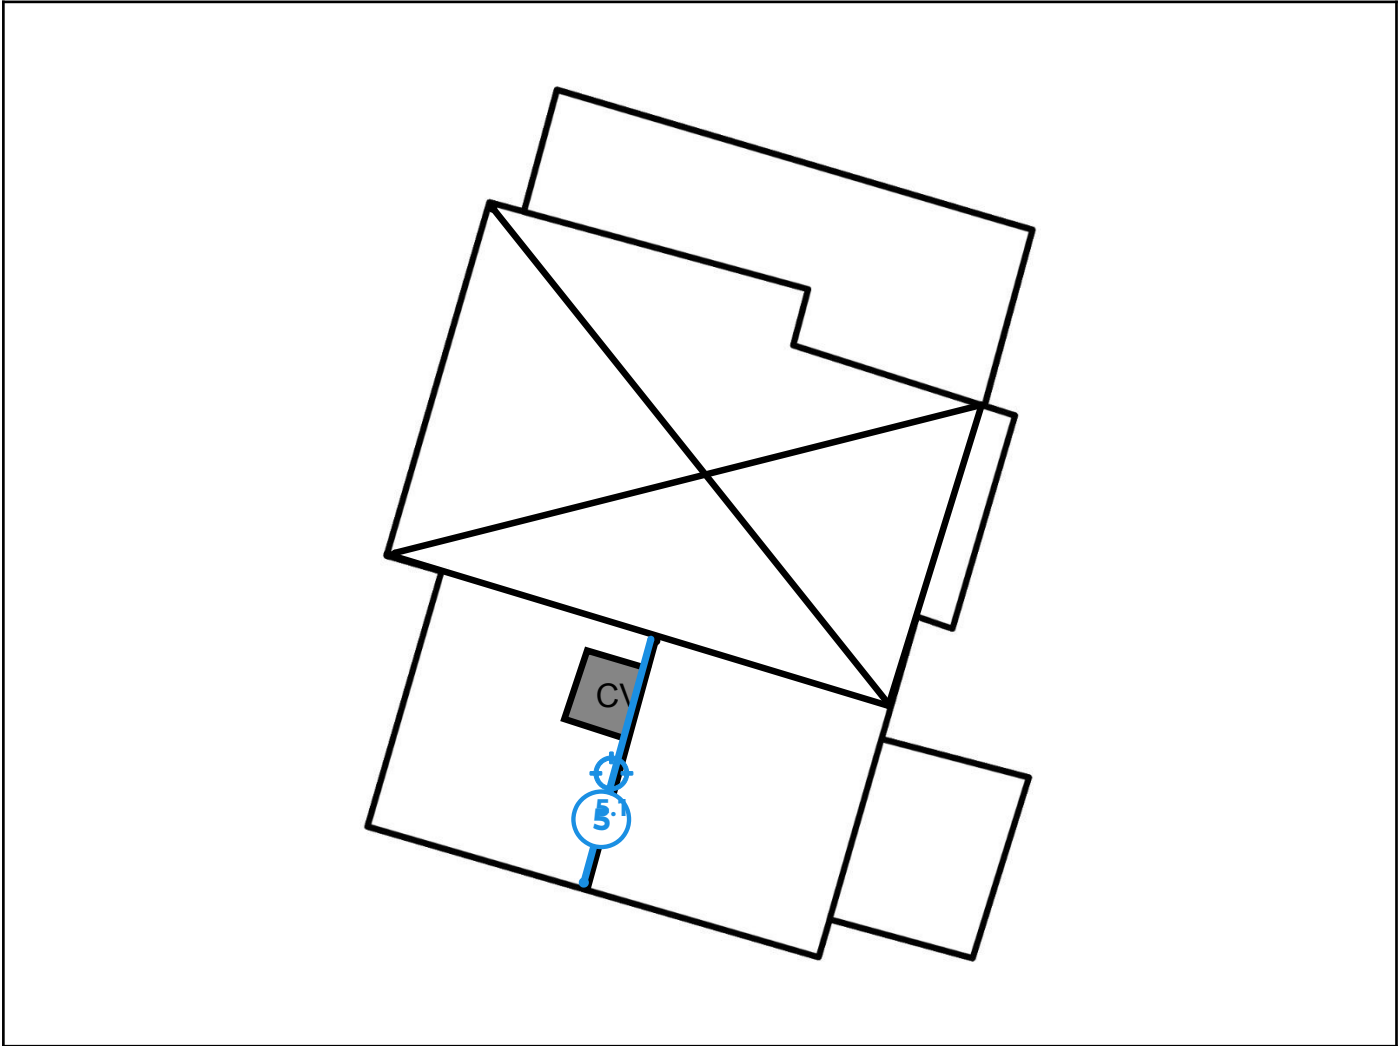
# Plan 1.1: Kelder

| Beschrijving | Type | Actie |
|---|---|---|
| 5.1 Code: MM1 - Pleisterwerk binnenmuur | Mengmonster | - |

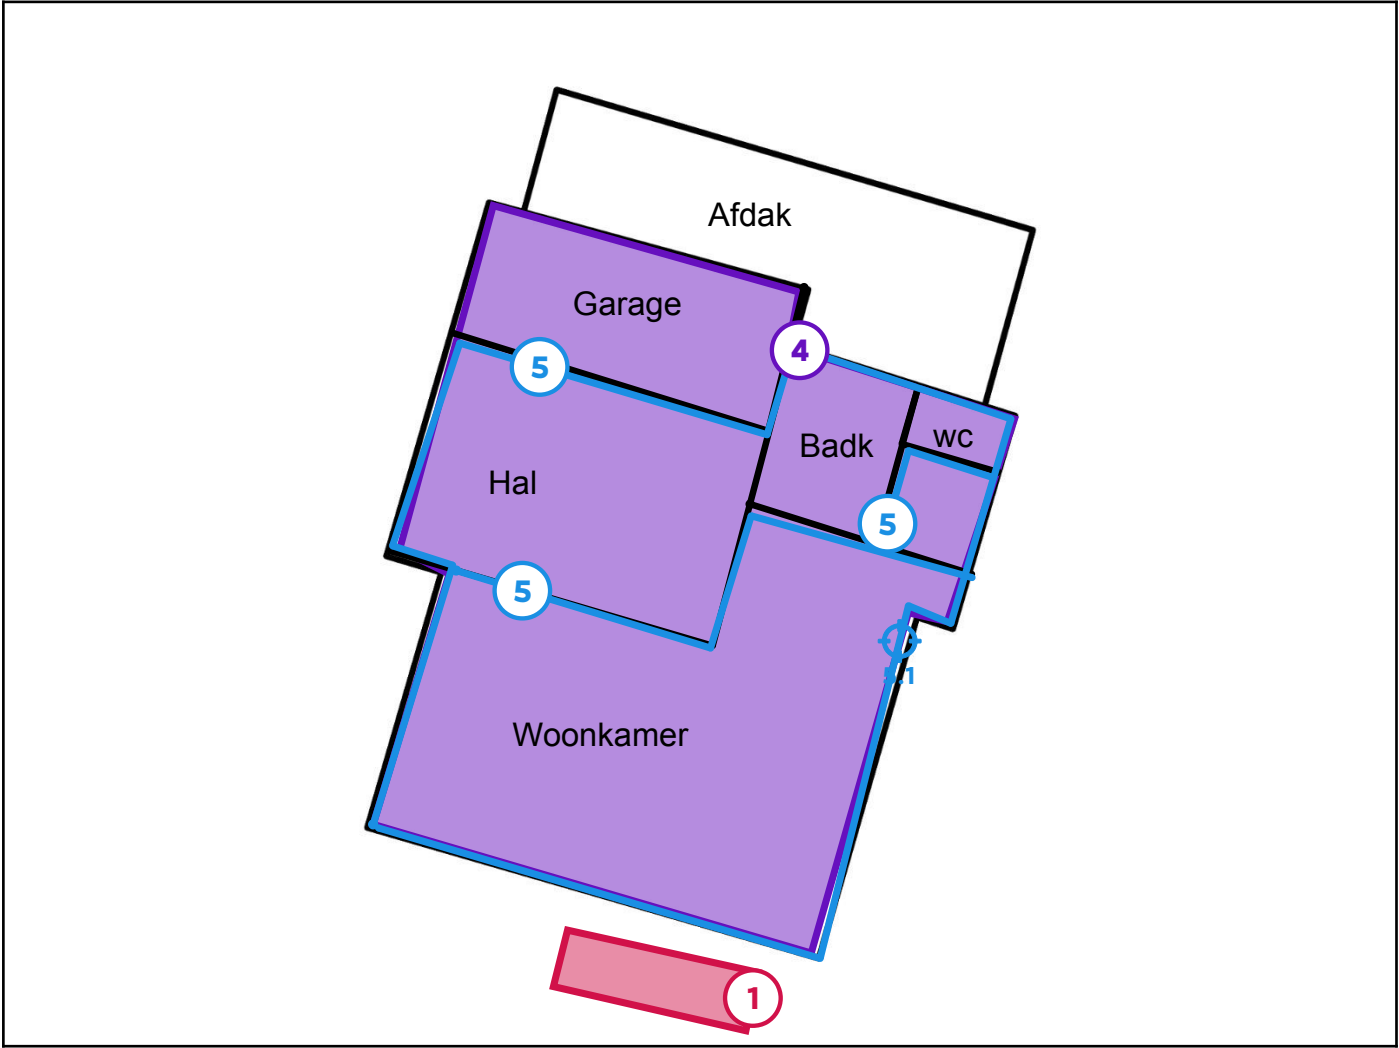
# Plan 1.2: Gelijkvloers

| Beschrijving | Type | Actie |
|---|---|---|
| 5.1 Code: MM1 - Pleisterwerk binnenmuur | Mengmonster | - |

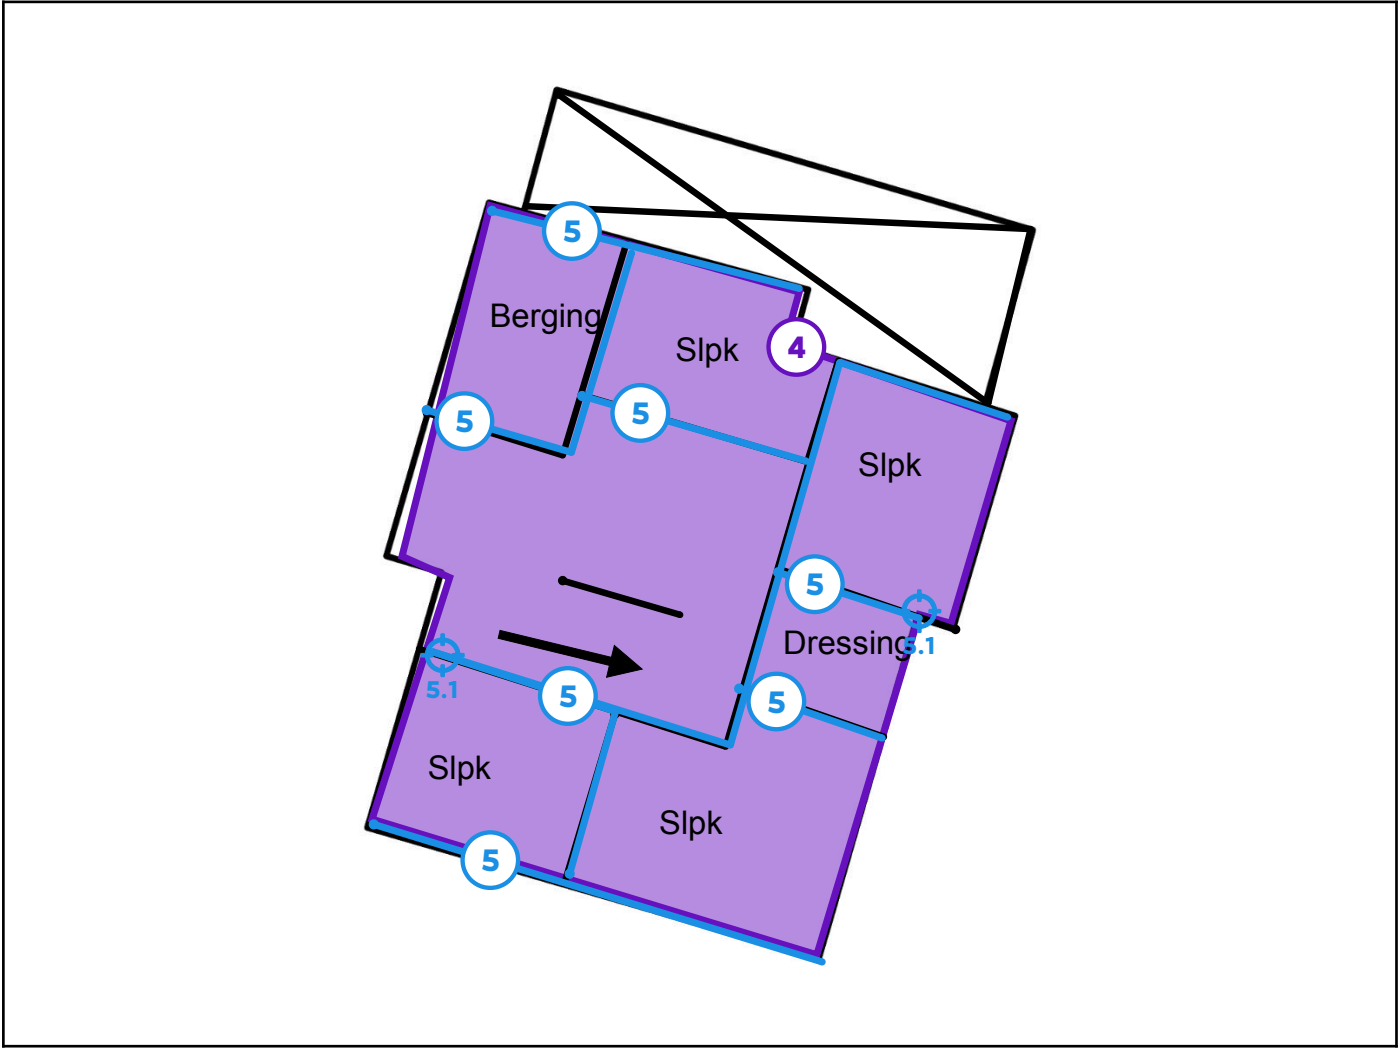
### Plan 1.3: 1ste verdieping

| Beschrijving | Type | Actie |
|---|---|---|
| 5.1 Code: MM1 - Pleisterwerk binnenmuur | Mengmonster | - |

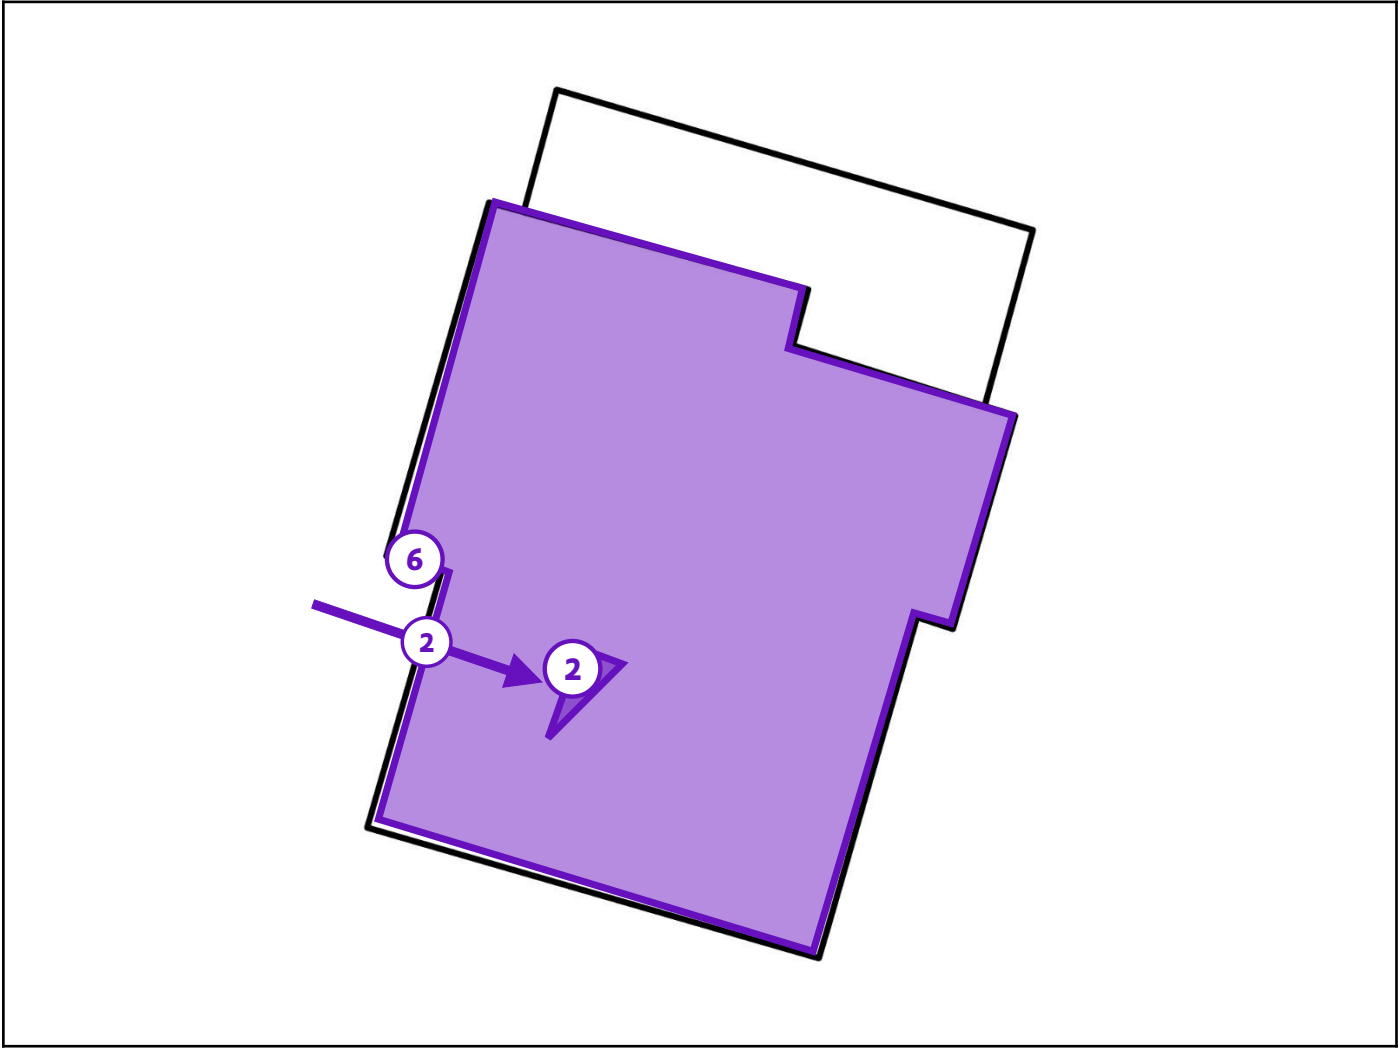
# Plan 1.4: Dakenplan

| Beschrijving | Type | Actie |
|---|---|---|
| 6. Dakbedekking bestaande uit pannen (niet verdacht) | Overige ruimte of materiaal | - |

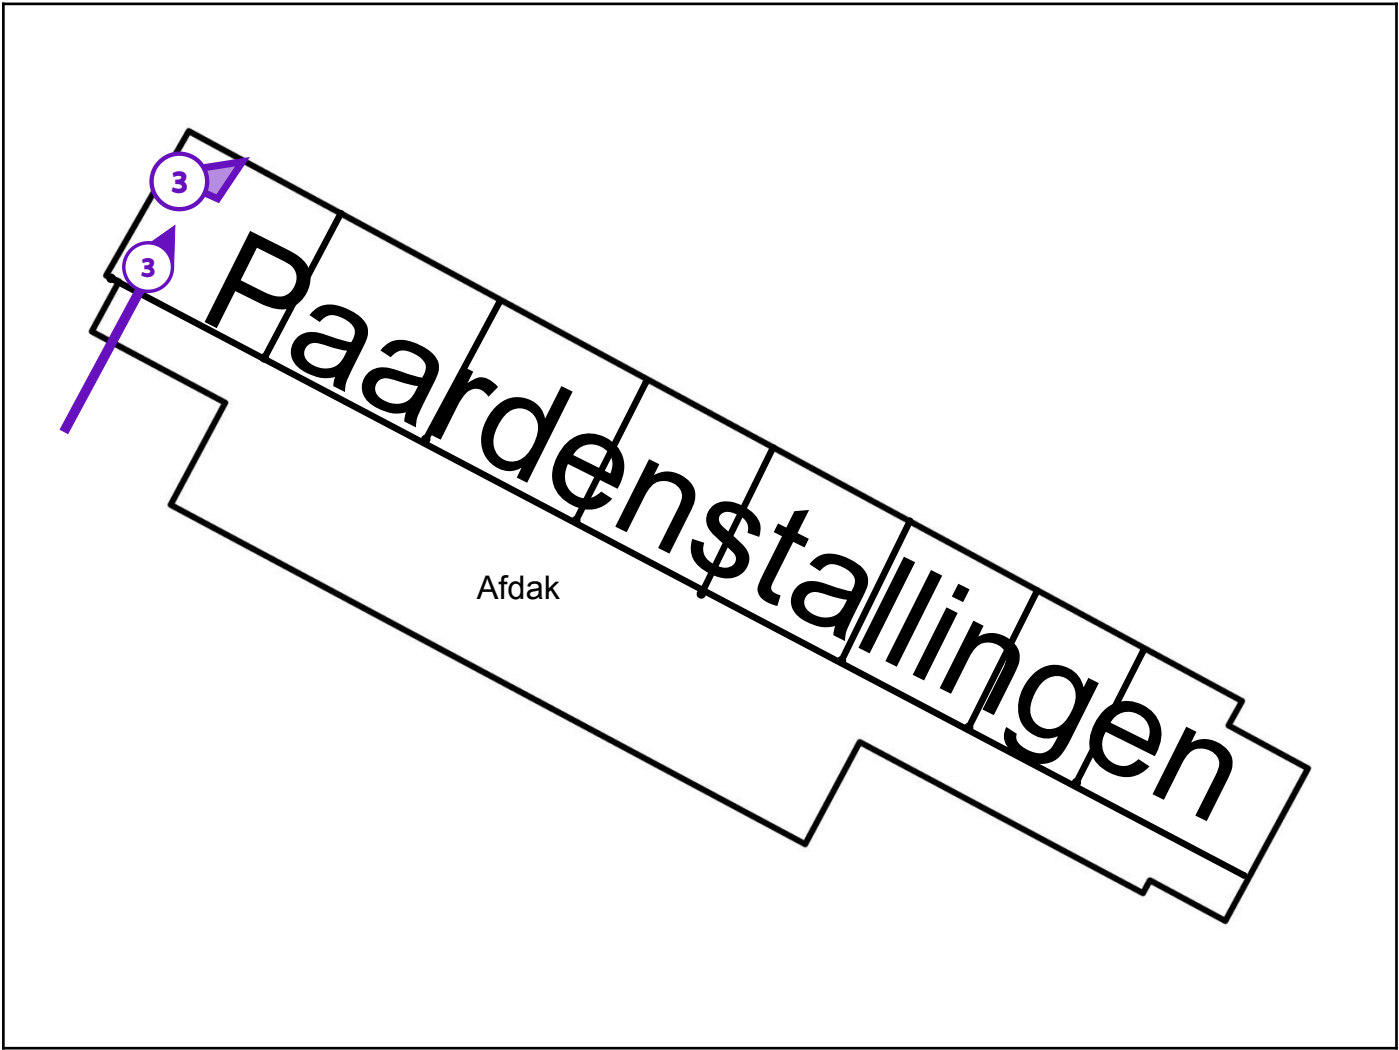
## Plan 2.1: Paardenstalling

| Beschrijving | Type | Actie |
|---|---|---|
| 3. Kachelkoord | Advies | - |
