Asbestinventarisatetest

Molsebaan 66, 2470 Retie

Attestnummer : 20240404-000052.000

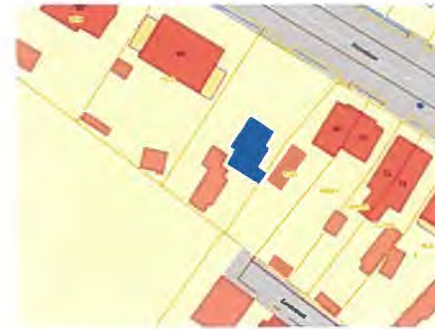
Zone 1: Hoofdgebouw

4 Asbestmaterialen

2 Adviezen

3 Geen asbest

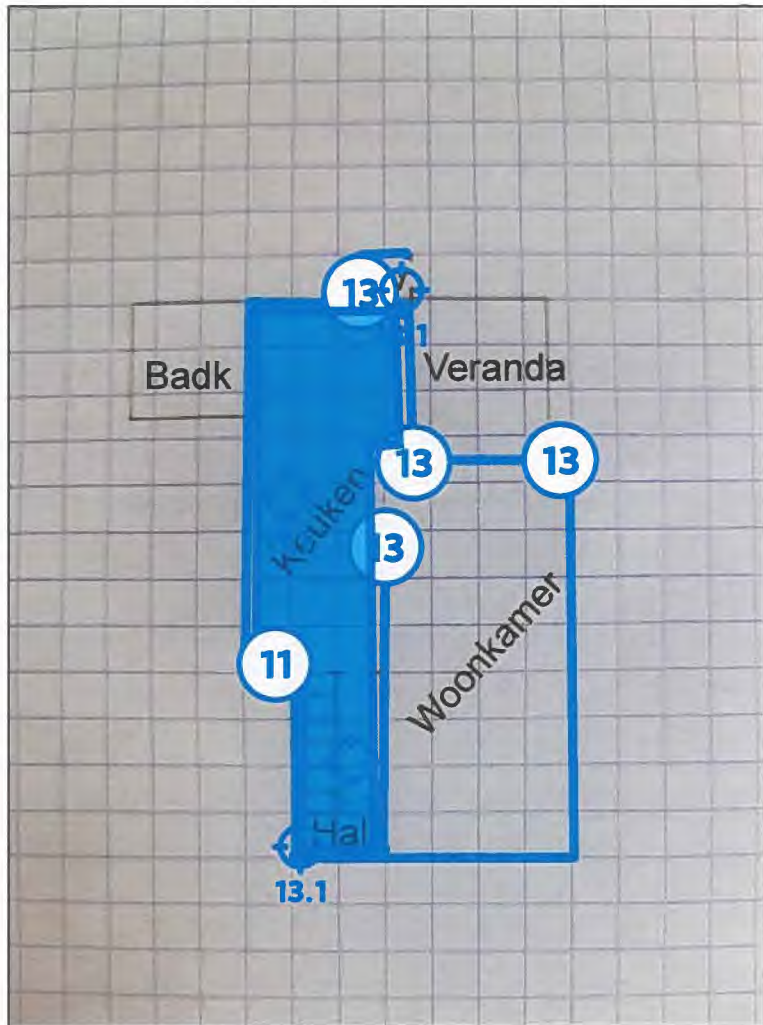
Plan 1.6: Gelijkvloers: Aanduiding pleisterwerk

11. Pleisterwerk plafonds	Geen asbest	-
11.1 Code: 2	Mengmonster	-
13. Pleisterwerk muren	Geen asbest	-
13.1 Code: 1	Mengmonster	-

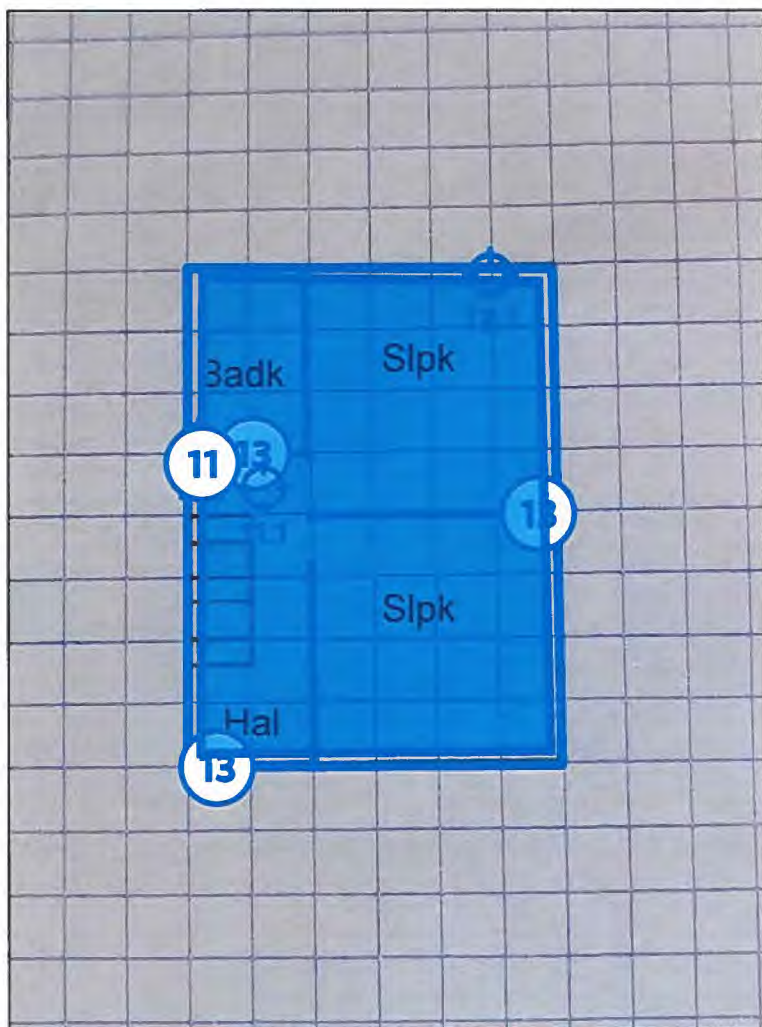
Plan 1.7: Verdieping: Aanduiding pleisterwerk

11. Pleisterwerk plafonds	Geen asbest	-
11.1 Code: 2	Mengmonster	-
13. Pleisterwerk muren	Geen asbest	-
13.1 Code: 1	Mengmonster	-

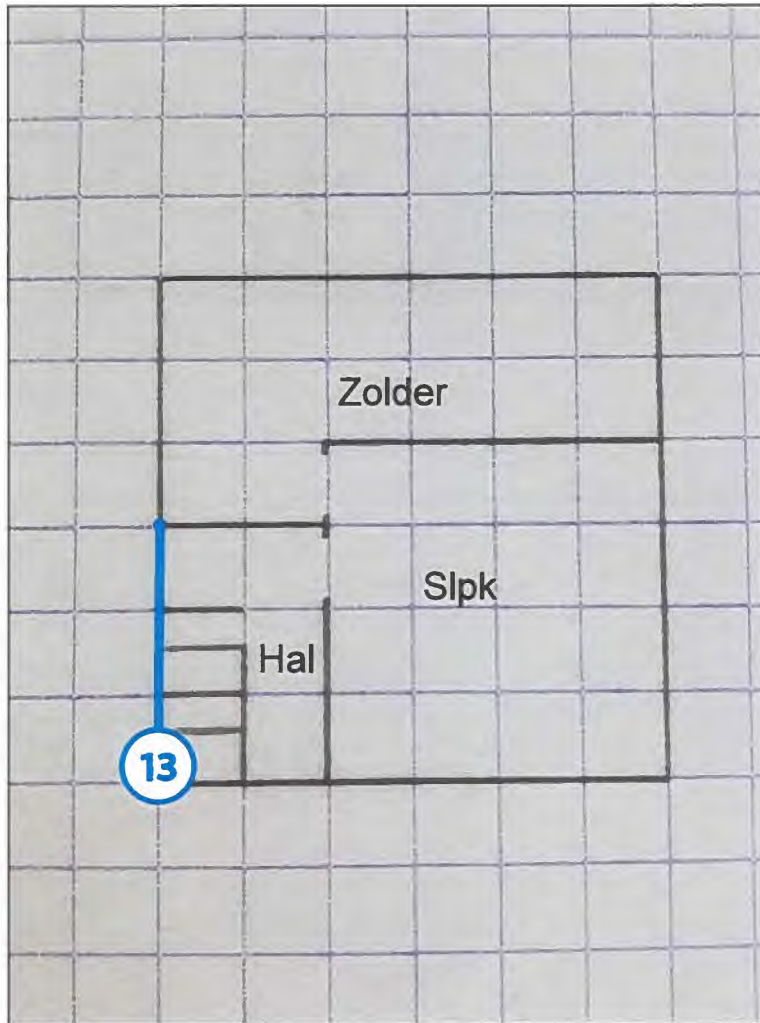
Legende van plan 1.8: Zolderverdieping: Aanduiding pleisterwerk

13. Pleisterwerk muren

Geen asbest

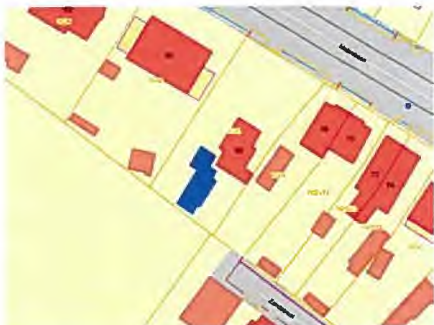
Zone 2: Garage + Hobbyruimte

3 Asbestmaterialen

Beschrijving	Type	Actie
1. Asbestafval	Asbestmateriaal	Dringend verwijderen
2. Golfplaten garage + Hobbyruimte	Asbestmateriaal	Dringend verwijderen
7. Asbestcementen schouwbus	Asbestmateriaal	Verwijderen
10. Stopverf garage	Geen asbest	-
10.1 Code: 4	Puntmonster	-

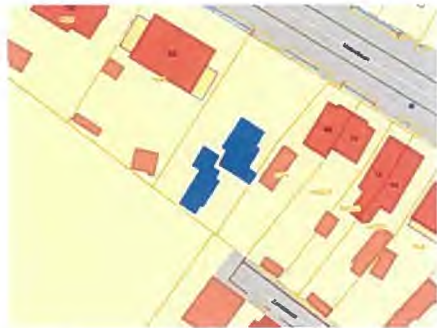
Zone 3: Overig gebied

- 1 **Asbestmateriaal**
- 0 Roerend goed
- 0 Puijn, steenslag, (water)bodem
- 0 Geen asbest
