Asbestinventarisatetest

Brandstraat 174A, 2400 Mol

Attestnummer : 20240215-000220.001

Uitgegeven op : 15.02.2024

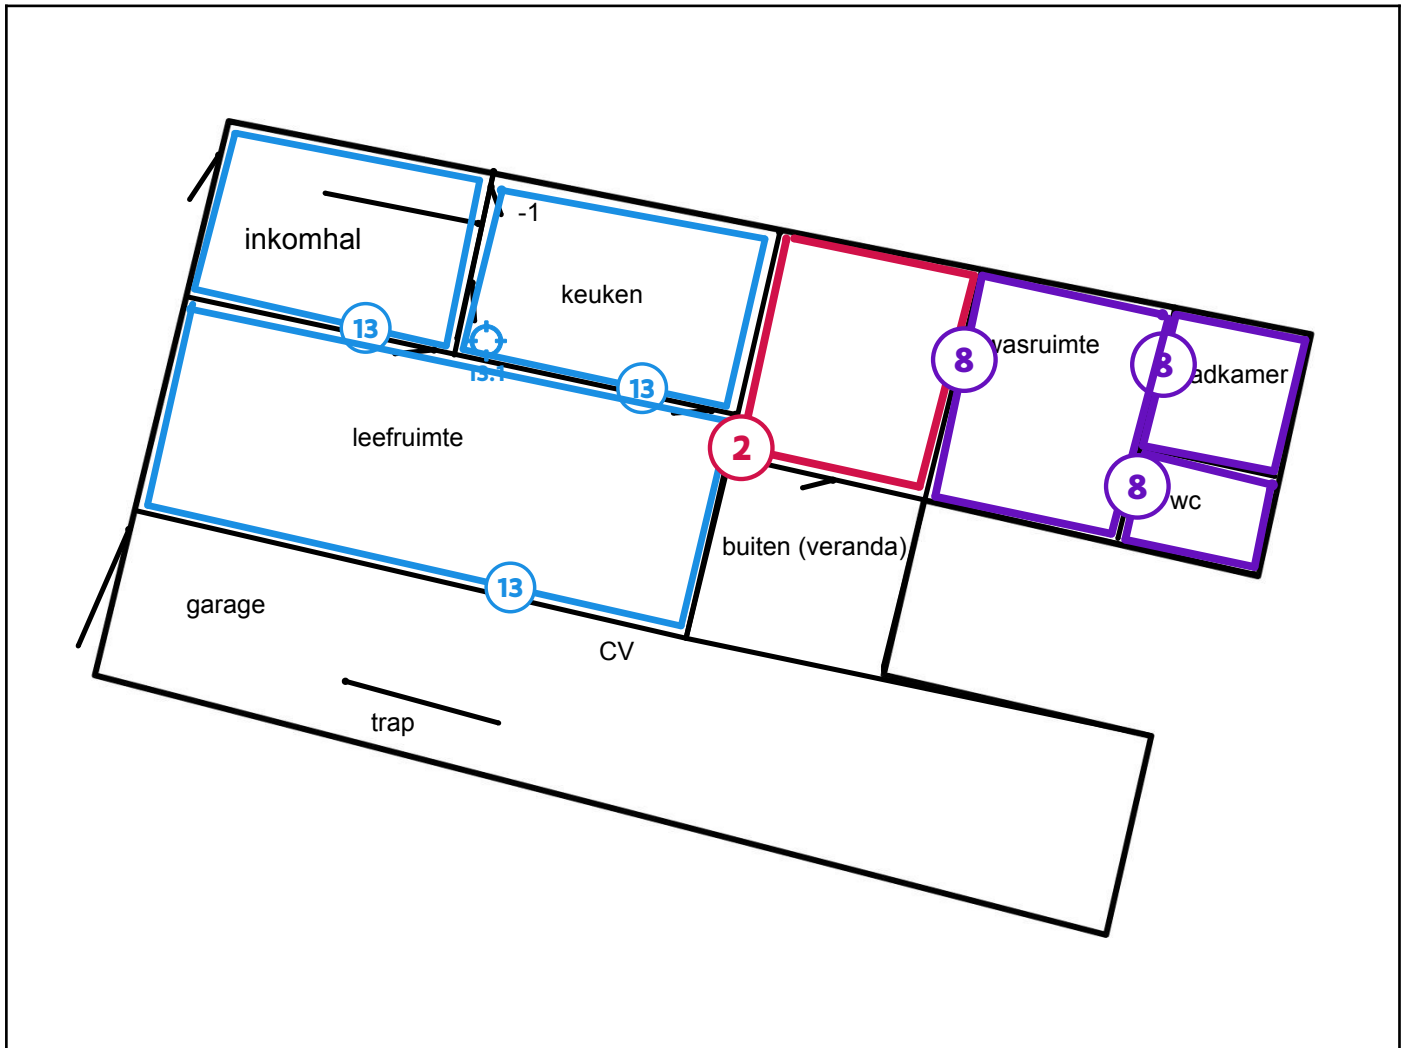
Plan 1.1: Gelijkvloers muren

Beschrijving	Type	Actie
2. Gele platen ruimte tussen keuken en wasruimte	Asbestmateriaal	Dringend verwijderen
8. Tegellijm	Advies	-
13. Pleisterwerk muren	Geen asbest	-
13.1 Code: 1	Mengmonster	-

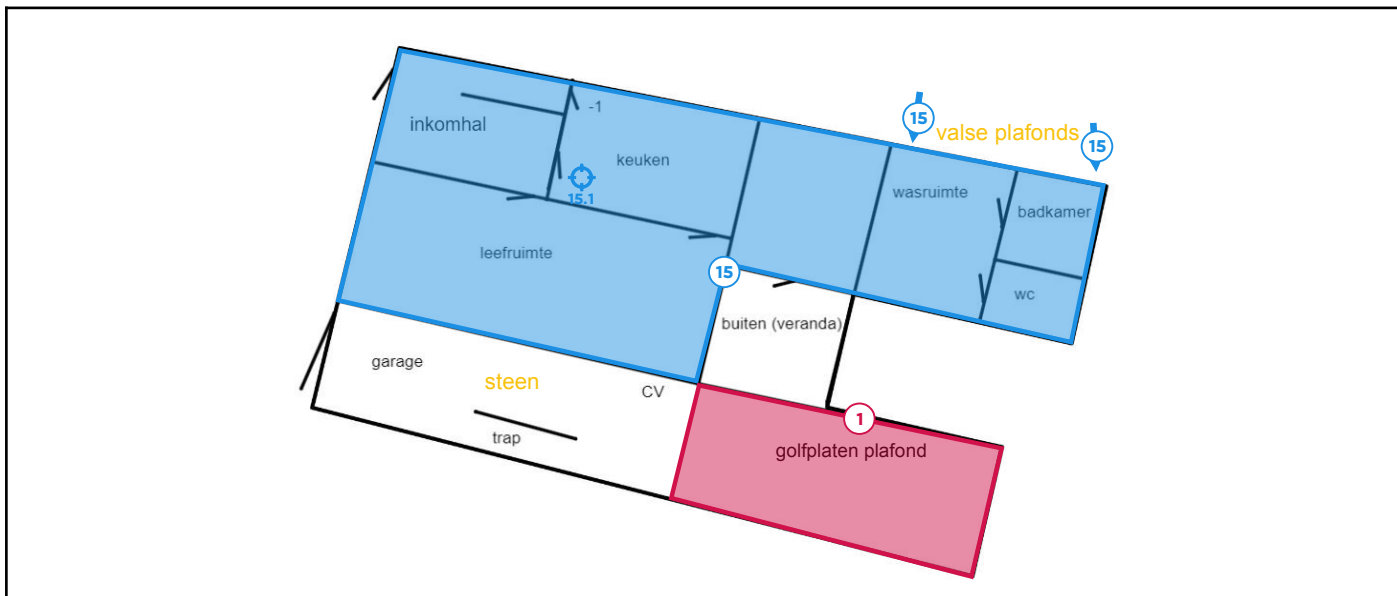
Plan 1.2: Gelijkvloers plafonds

Beschrijving	Type	Actie
1. Golfplaten	Asbestmateriaal	Dringend verwijderen
15. Pleisterwerk plafonds	Geen asbest	-
15.1 Code: 2	Mengmonster	-

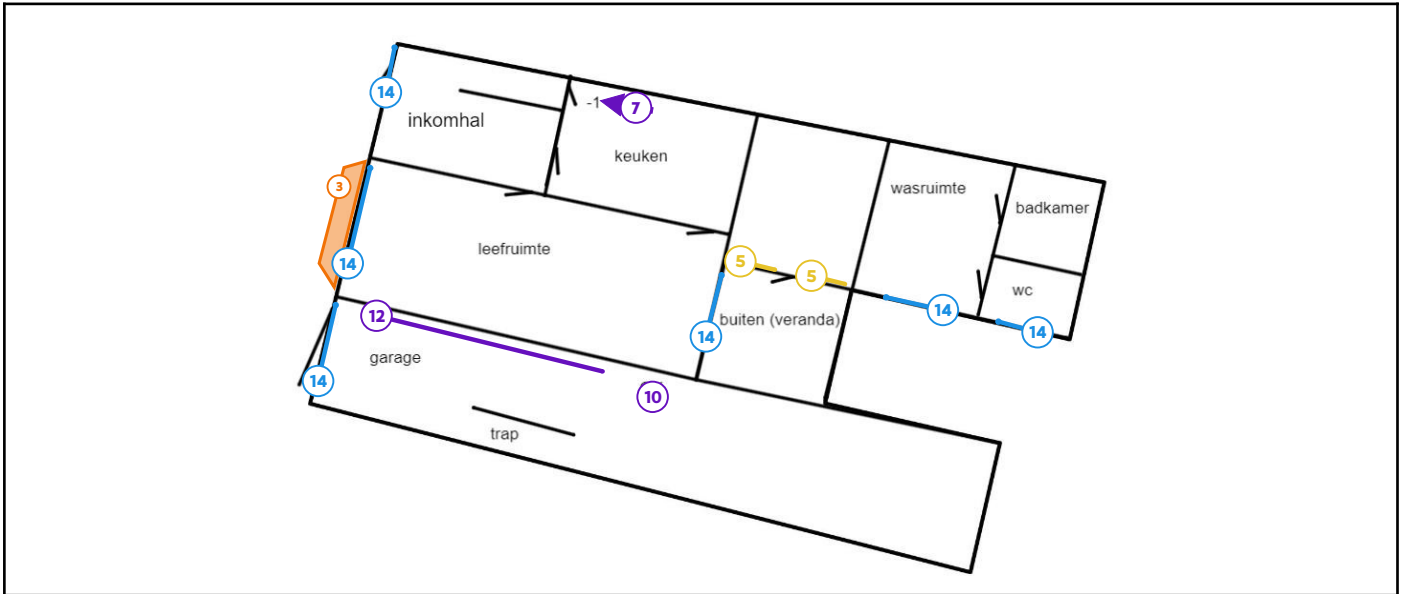
Plan 1.3: Gelijkvloers varia

Beschrijving	Type	Actie
3. Leien afdakje voorgevel	Asbestmateriaal	Verwijderen
5. Beige massal vensterbanken x2	Asbestmateriaal	Zorgvuldig beheren
7. Kelder onder water	Beperking	-
10. CV ketel garage (onbekend)	Advies	-
12. Leiding garage (thermische isolatie)	Advies	-
14. Raamkit	Geen asbest	-

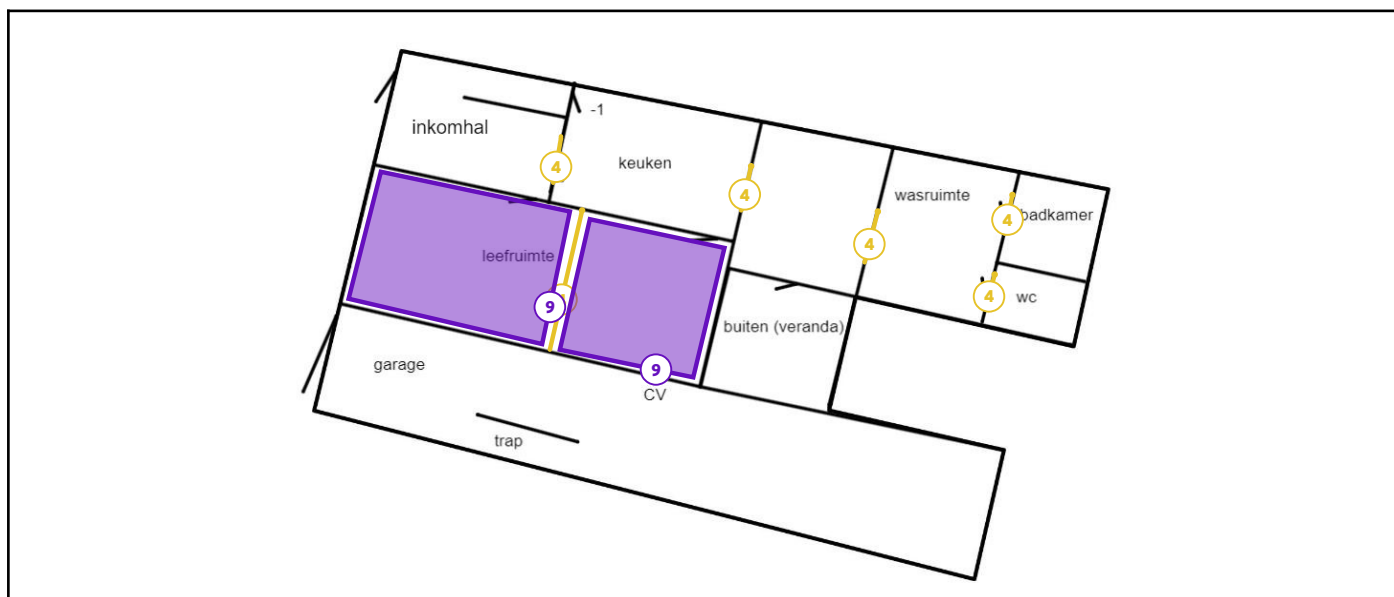
Plan 1.4: Gelijkvloers vloeren

Beschrijving	Type	Actie
4. zwarte massal dorpels	Asbestmateriaal	Zorgvuldig beheren
9. Vinyl leefruimte glv	Advies	-

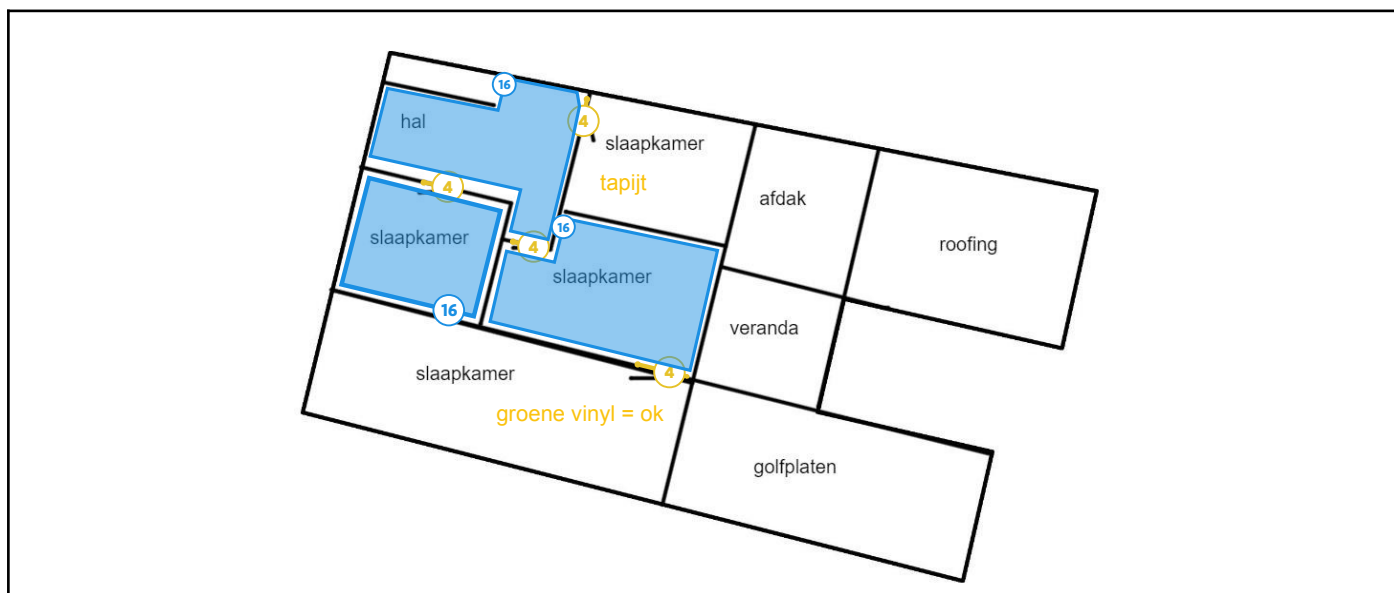
Plan 1.7: Verdieping vloeren

Beschrijving	Type	Actie
4. zwarte massal dorpels	Asbestmateriaal	Zorgvuldig beheren
16. Vinyl verdieping	Geen asbest	-

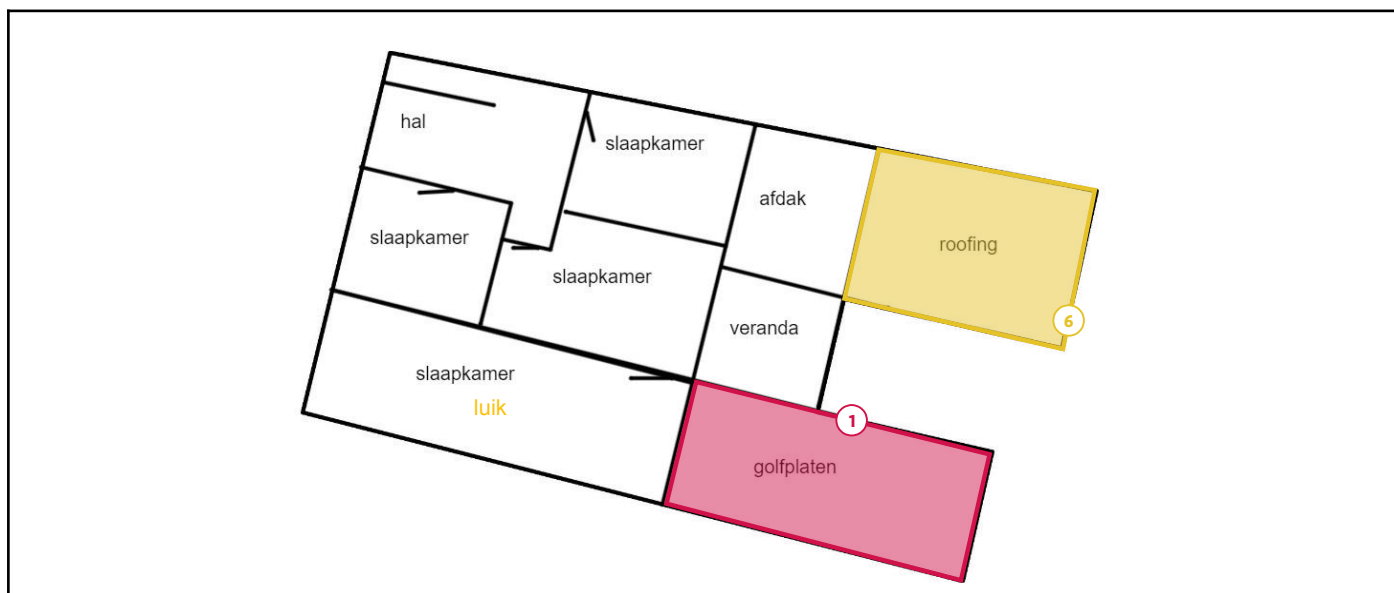
Plan 1.9: Verdieping/dak

Beschrijving	Type	Actie
1. Golfplaten	Asbestmateriaal	Dringend verwijderen
6. Roofing	Asbestmateriaal	Zorgvuldig beheren
11. Geen onderdak aanwezig	Advies	-

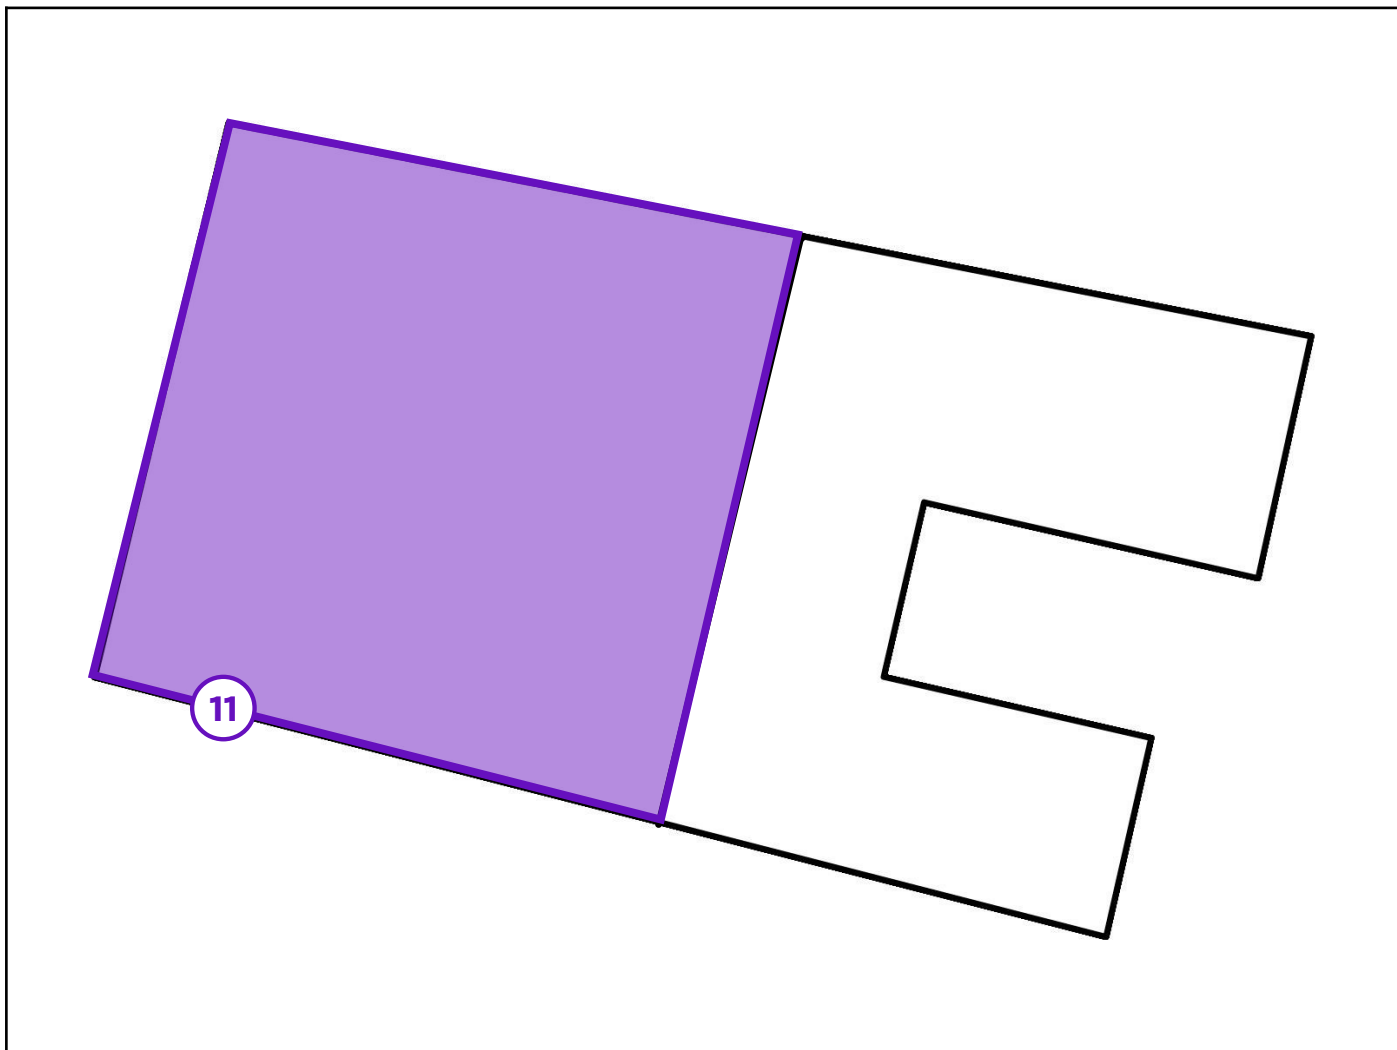
Plan 1.10: Dak plan

Beschrijving	Type	Actie
11. Geen onderdak aanwezig	Advies	-
