Asbestinventarisatetest

Violettenstraat 4, 2430 Laakdal

Attestnummer : 20221109-000069.000

Niet-asbestveilig

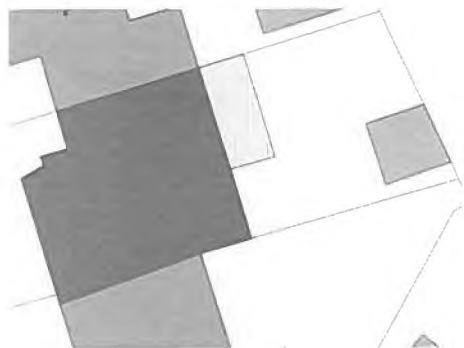
Zone 1: Hoofdgebouw

Tijdens de inspectie vastgesteld:

3 Asbestmaterialen

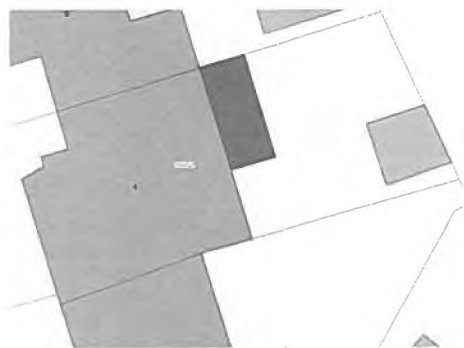
Zone 2: Afdak

Tijdens de inspectie vastgesteld:

- 0 Asbestmaterialen
- 0 Beperkingen
- 0 Uitsluitingen
- 0 Roerende goederen
- 0 Puin, steenslag, (water)bodem
- 0 Adviezen
- 0 Geen asbest

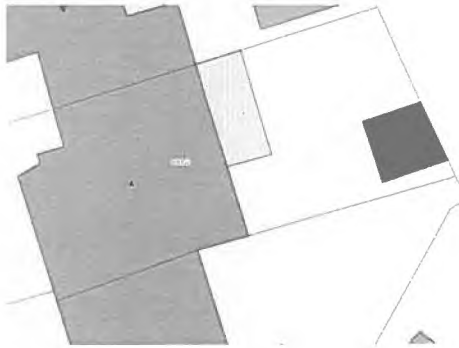
Zone 3: Bijgebouw

Tijdens de inspectie vastgesteld:

- 0 Asbestmaterialen
- 0 Beperkingen
- 0 Uitsluitingen
- 0 Roerende goederen
- 0 Puin, steenslag, (water)bodem
- 0 Adviezen
- 1 Geen asbest**
