Asbestinventarisatetest

Rijsberg 45, 2490 Balen

Attestnummer : 20230112-000137.000

Uitgegeven op : 12.01.2023

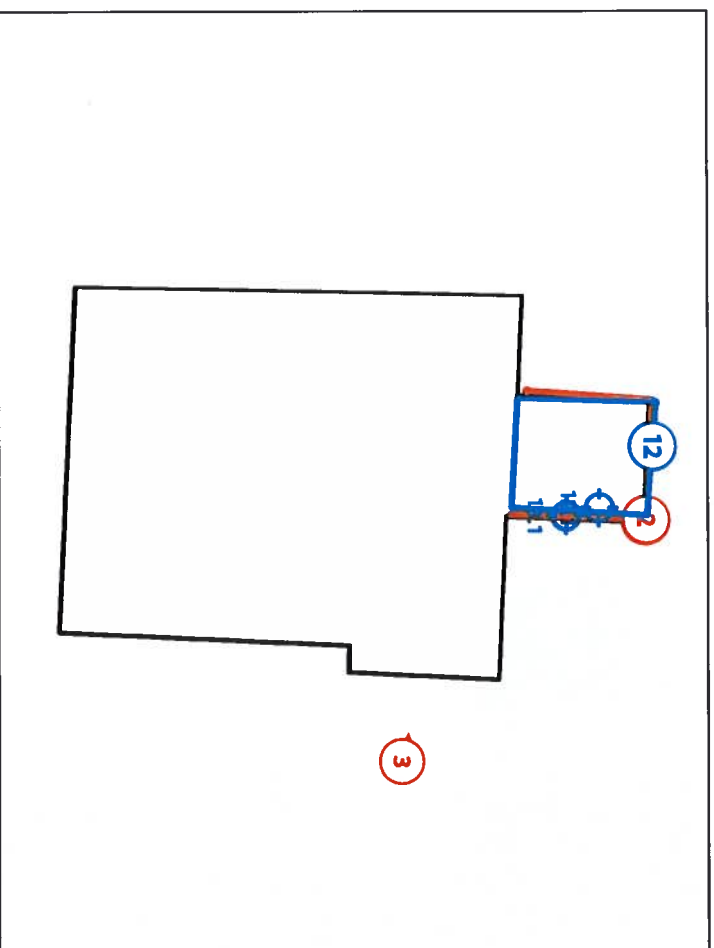
Plan 1.1: Hoofdgebouw plan

Beschrijving	Type	Actie
2. gevelbekleding	Asbestmateriaal	Verwijderen
3. leien voorgevel woning	Asbestmateriaal	Verwijderen
12. roofing	Geen asbest	-
12.1 Code: 2rpd	Puntmonster	-
13. mastiek ramen	Geen asbest	-
13.1 Code: 1mra	Puntmonster	-

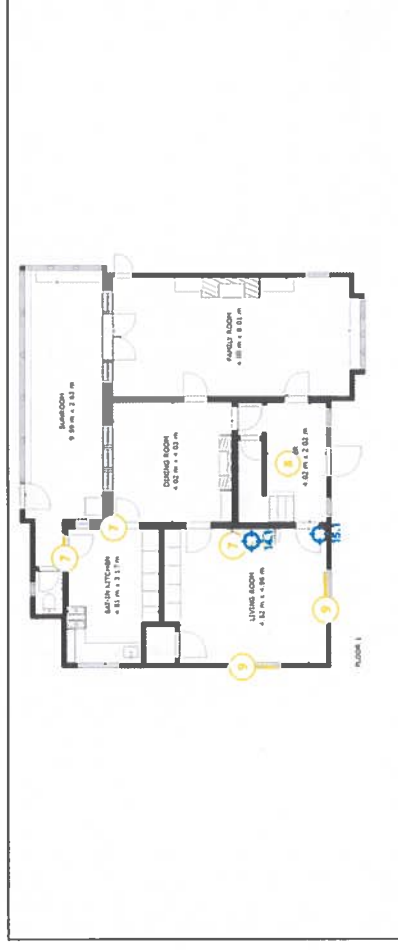
Plan 1.2: GLV

Beschrijving	Type	Actie
7. dorpels	Asbestmateriaal	Zorgvuldig beheren
8. zekeringen bakeliet	Asbestmateriaal	Zorgvuldig beheren
9. vensterpanelen	Asbestmateriaal	Zorgvuldig beheren
14. Pleisterwerk Muren	Geen asbest	-
14.1 Code: 3mp	Mengmonster	-
15. Pleisterwerk plafond	Geen asbest	-
15.1 Code: 4pp	Mengmonster	-

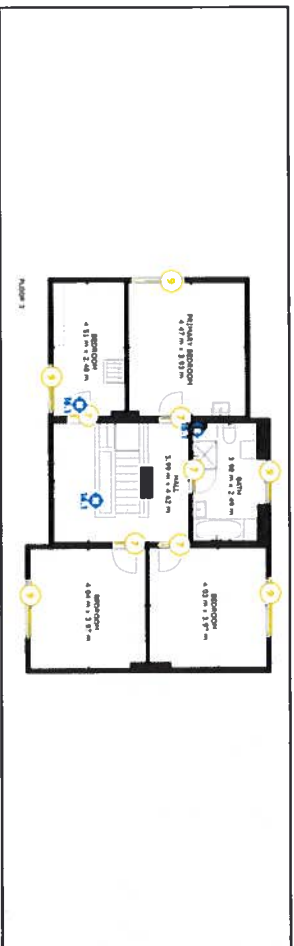
Plan 1.3: V+1

Beschrijving	Type	Actie
7. dorpels	Asbestmateriaal	Zorgvuldig Beheren
9. venstertabletten	Asbestmateriaal	Zorgvuldig Beheren
14. Pleisterwerk Muren	Geen asbest	-
14.1 Code: 3mp	Mengmonster	-
15. Pleisterwerk plafond	Geen asbest	-
15.1 Code: 4pp	Mengmonster	-
16. vinylvloer	Geen asbest	-
16.1 Code: 5vv	Puntmonster	-

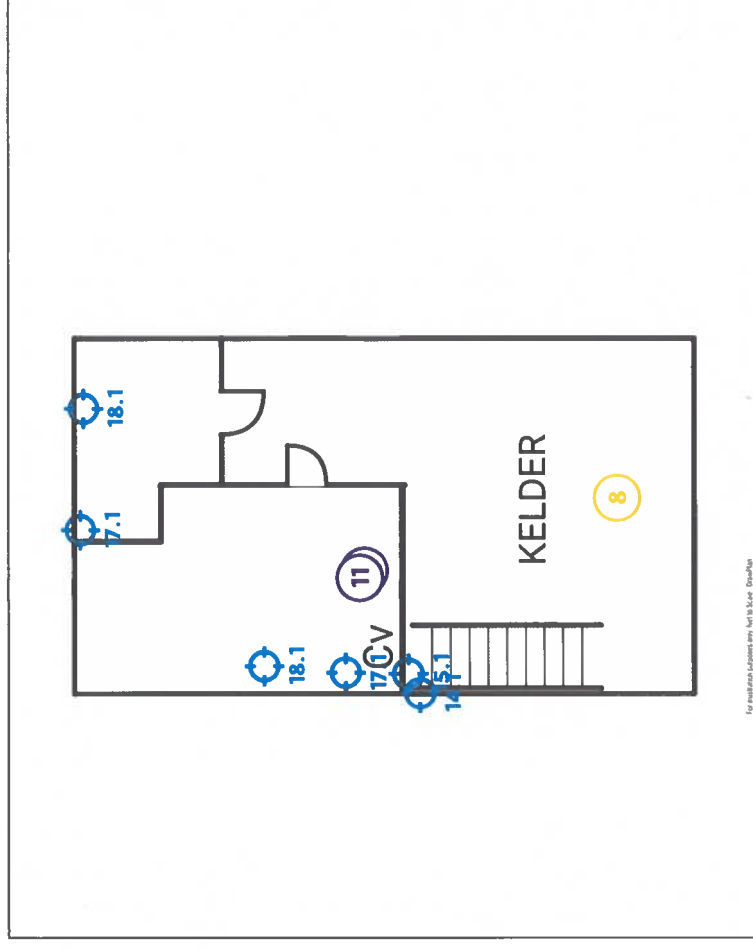
Plan 1.4: Kelder

Beschrijving	Type	Actie
8. zekeringen bakeliet	Asbestmateriaal	Zorgvuldig beheren
10. CV-KETEL	Advies	-
11. Brander cv-ketel	Advies	-
14. Pleisterwerk Muren	Geen asbest	-
14.1 Code: 3mp	Mengmonster	-
15. Pleisterwerk plafond	Geen asbest	-

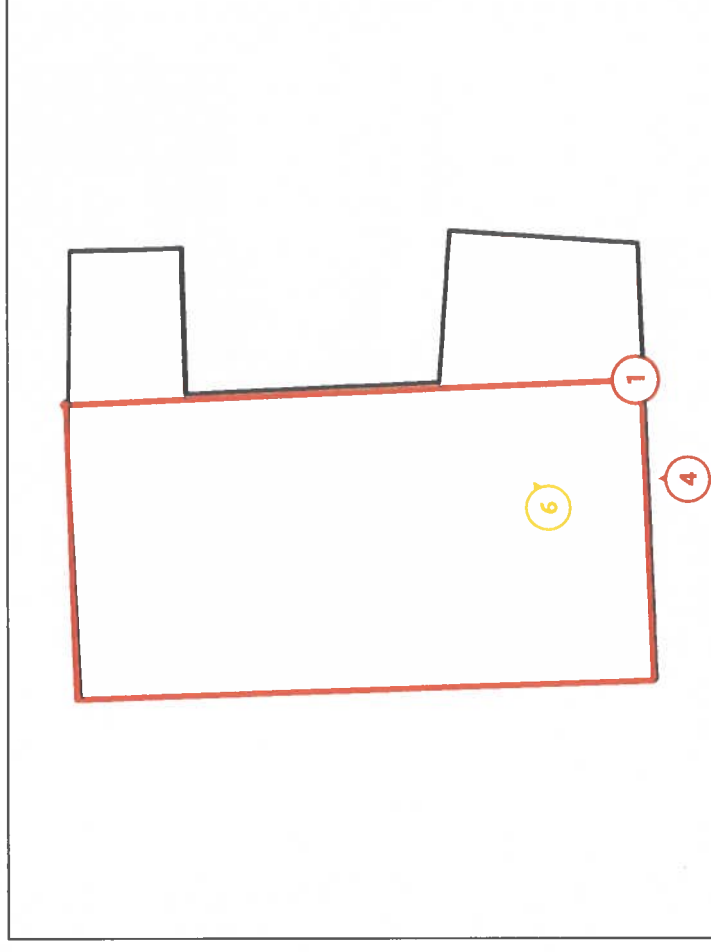
Plan 2.1: Bijgebouw plan

Beschrijving	Type	Actie
1. golfplaten hal	Asbestmateriaal	Verwijderen
4. schouwbuïs	Asbestmateriaal	Verwijderen
6. schakelaars hal bakeilet	Asbestmateriaal	Zorgvuldig beheren

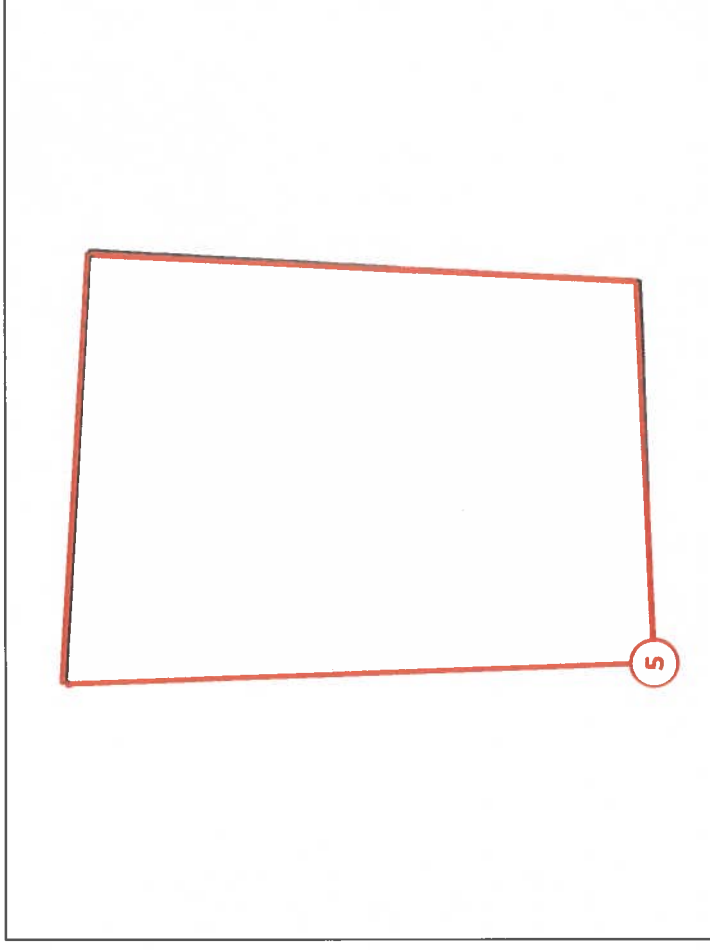
Plan 3.1: Constructie plan

Beschrijving	Type	Actie
5. leien garage	Asbestmateriaal	Verwijderen
